ZAŁĄCZNIK NR 1

Pawilon Myśliwski
Dokumentacja fotograficzna

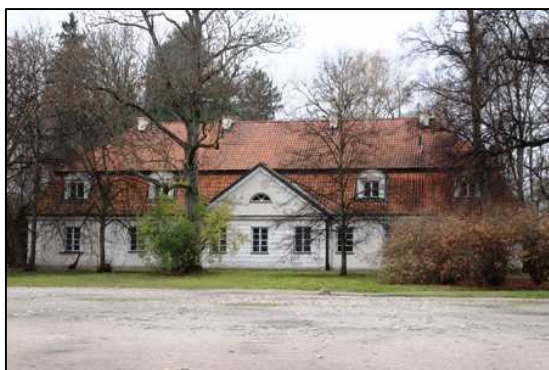
Fot. 1 Elewacja wschodnia

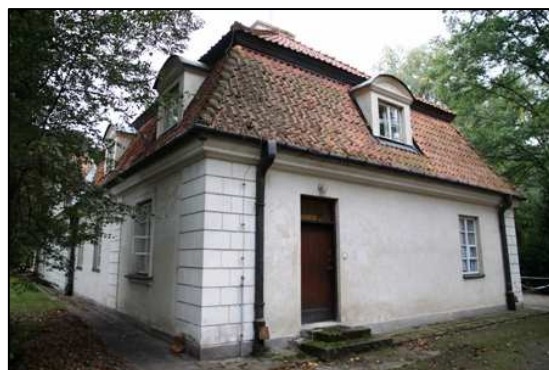
Fot. 2 Elewacja północna

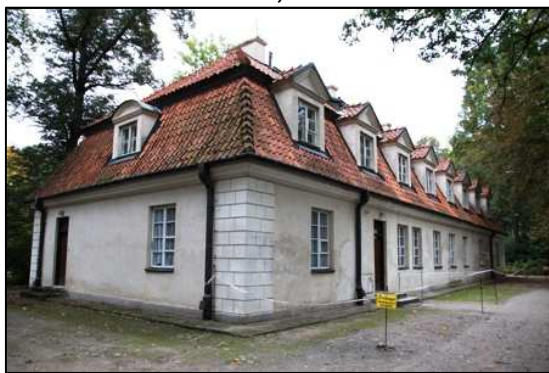
Fot. 3 Elewacja zachodnia

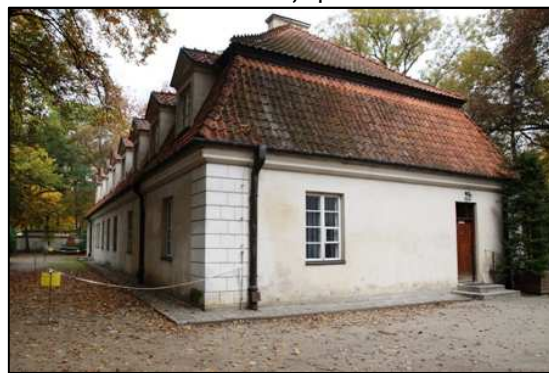
Fot. 4 Elewacja południowa

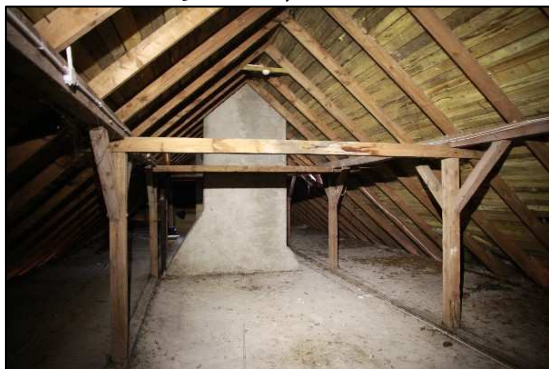
Fot. 5 Więźba dachowa - strych

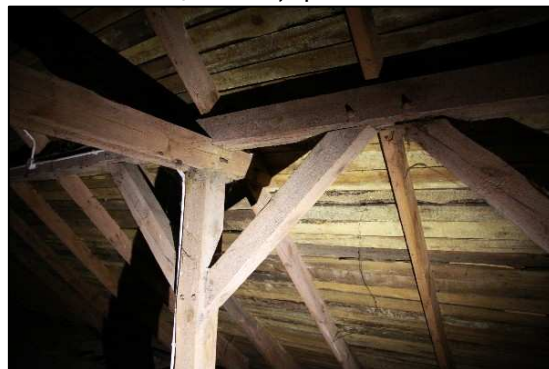
Fot. 6 Detal więźby dachowej - strych

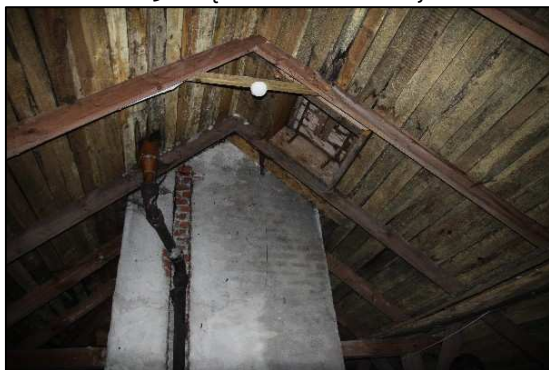
Fot. 7 Zawilgocenia przy kominie i wyłazie nr1

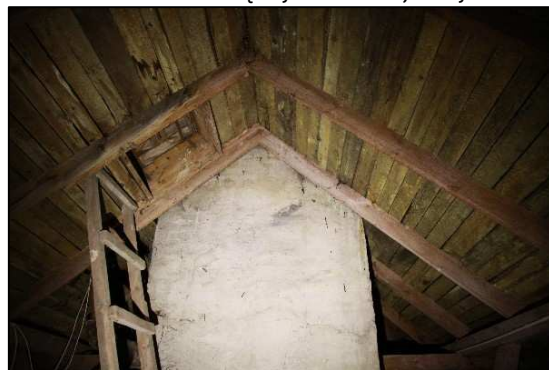
Fot. 8 Zawilgocenia przy kominie i wyłazie nr 2

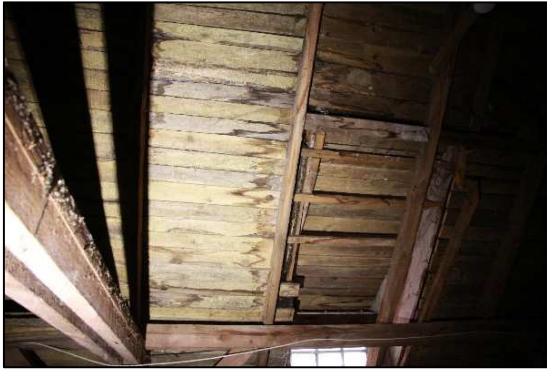
Fot. 9 Zawilgocenia przy lukarnie strychu

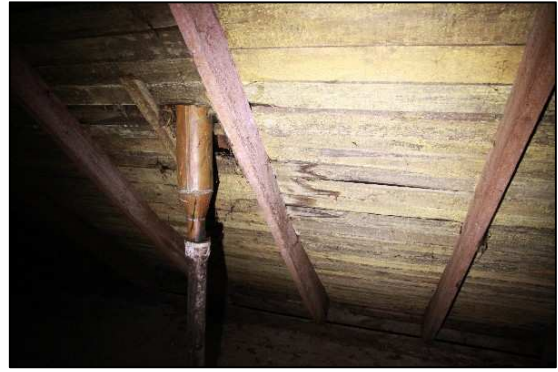
Fot.10 Zawilgocenia przy wywiewce wentylacyjnej

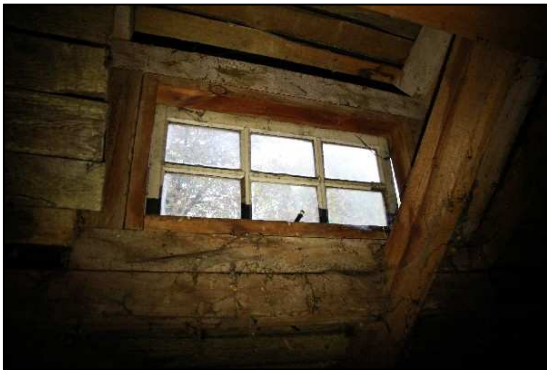
Fot. 11 Okno w lukarnie strychu

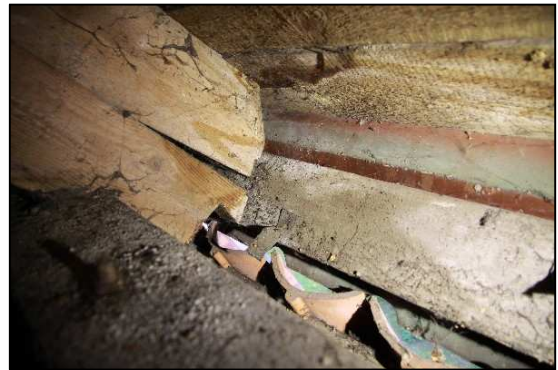
Fot. 12 Krawędź dachu strychu i mansardy

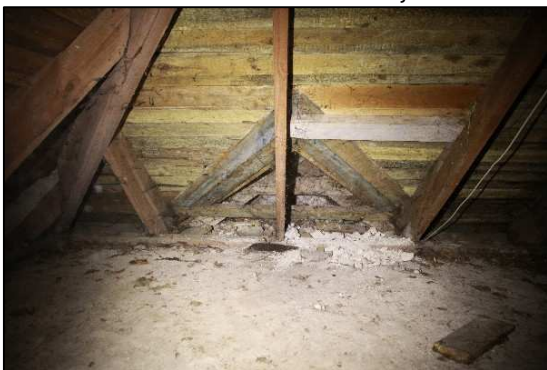
Fot. 13 Połączenie daszku lukarny

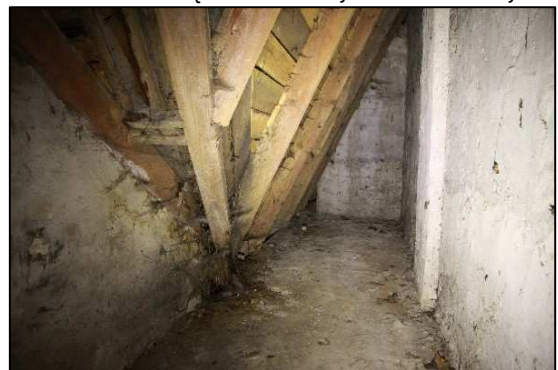
Fot. 14 Konstrukcja mansardy - kosz przy pseudoryzalicy

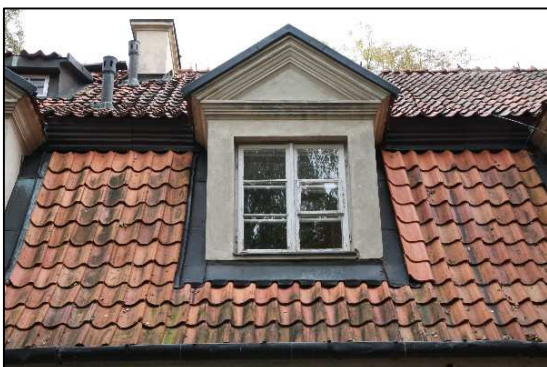
Fot. 15 Lukarna poddasza –strona zachodnia

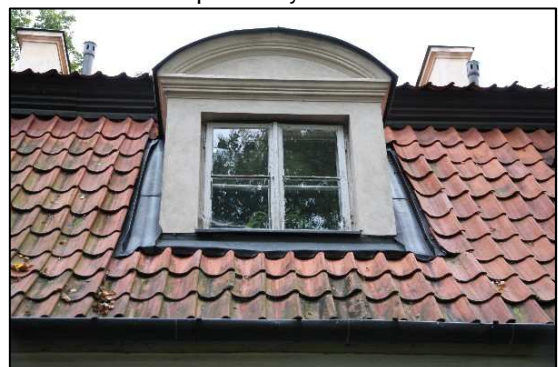
Fot. 16 Lukarna poddasza –strona wschodnia

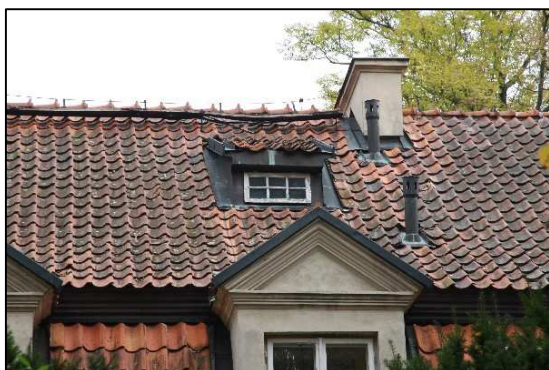
Fot. 17 Okno w lukarnie strychu

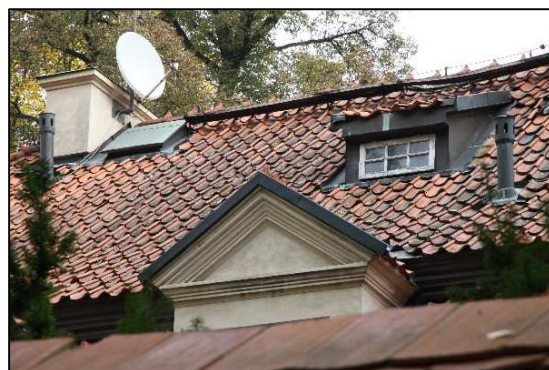
Fot.18 Ława kominiarska

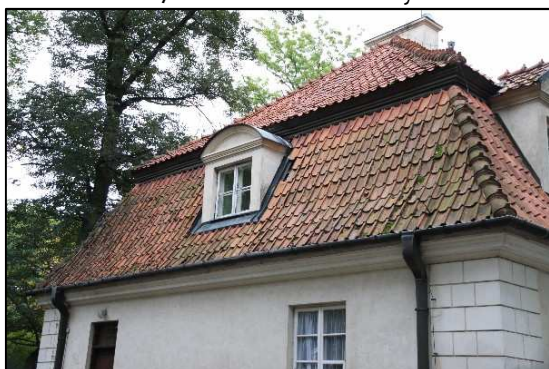
Fot. 19 Połączenie północne

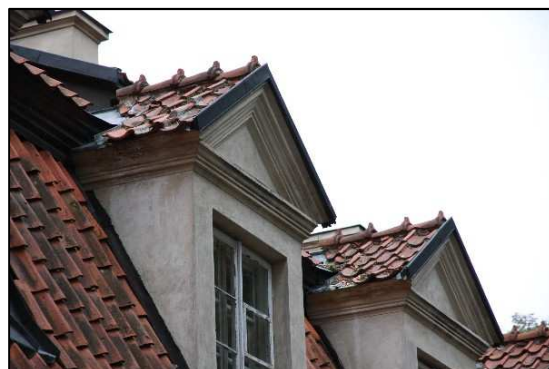
Fot. 20 Ubytki dachówki na daszkach lukarn

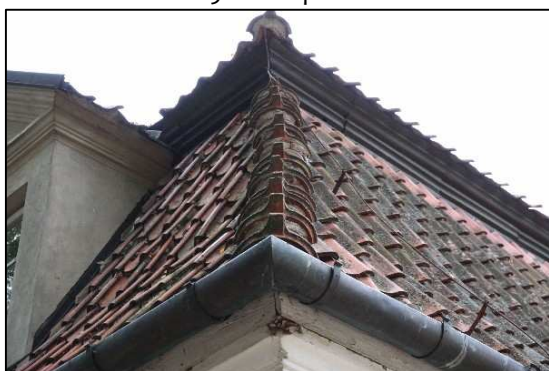
Fot. 21 Gąsior w narożu mansardy

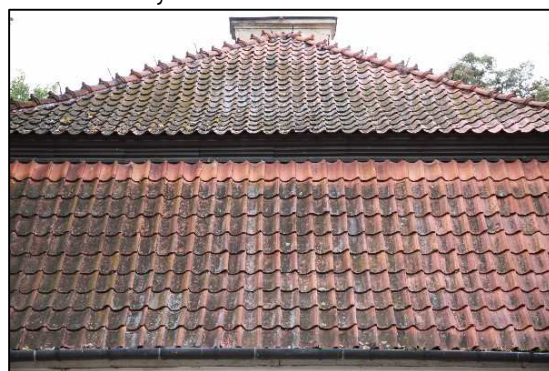
Fot. 22 Zmurszałe dachówki na połaci południowej

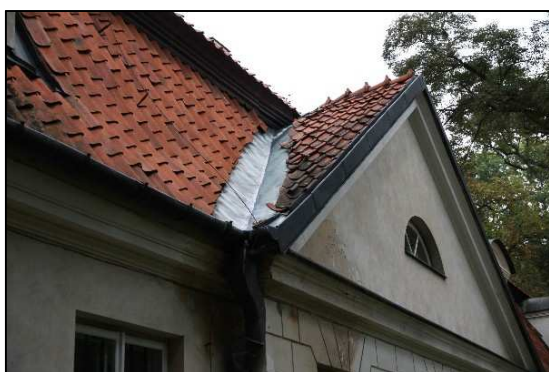
Fot. 23 Ubytki dachówki przy koszu pseudoryzalitu

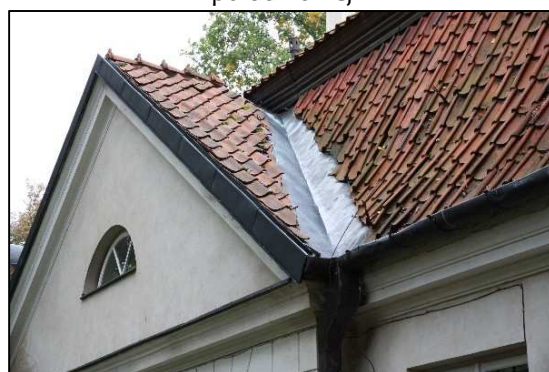
Fot. 24 Braki dachówki i zniszczenia obróbki kosza

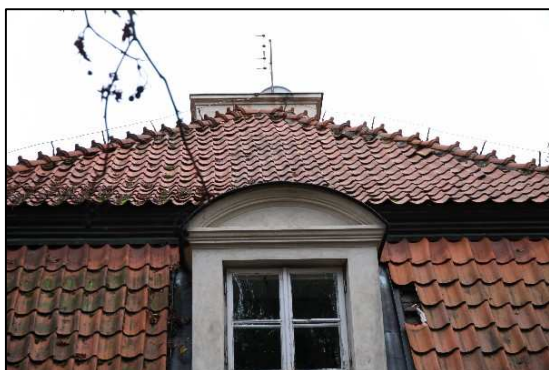
Fot. 25 Przemieszczenia dachówek na połaci północnej

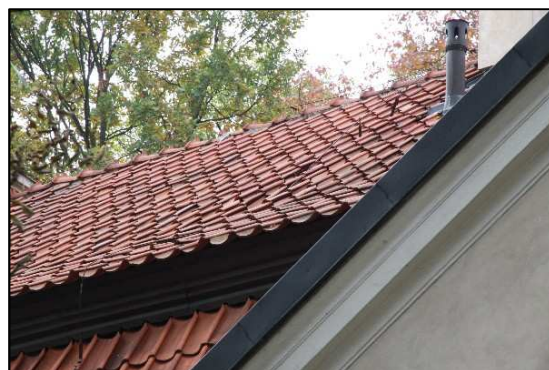
Fot. 26 Obsunięcia dachówek na połaci wschodniej

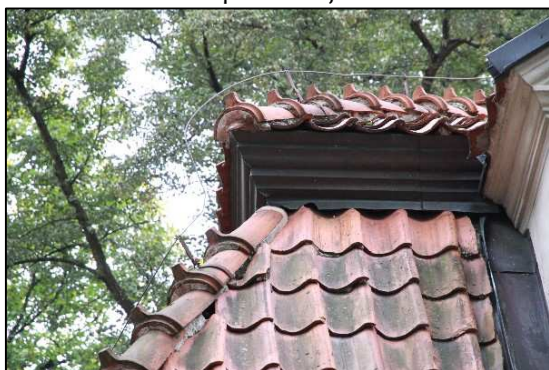
Fot. 27 Obróbka blacharska połączenia połaci strychu z mansardą

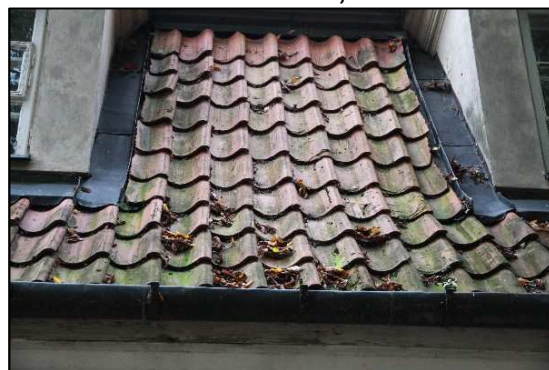
Fot. 28 Obróbki blacharskie ścian bocznych lukarn

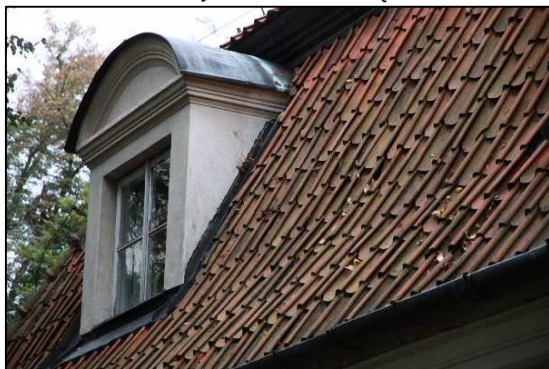
Fot. 29 Pokrycie daszku lukarny w połaci wschodniej

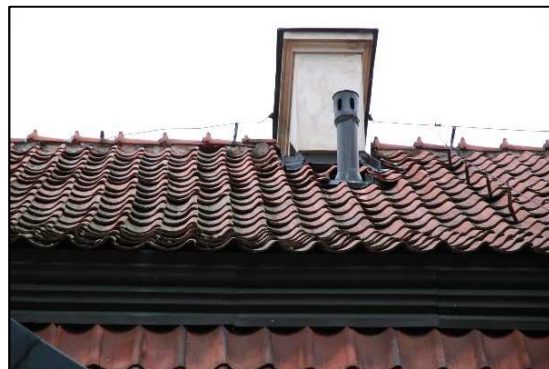
Fot. 30 Nieszczelne obróbki blacharskie wywiewki wentylacyjnej

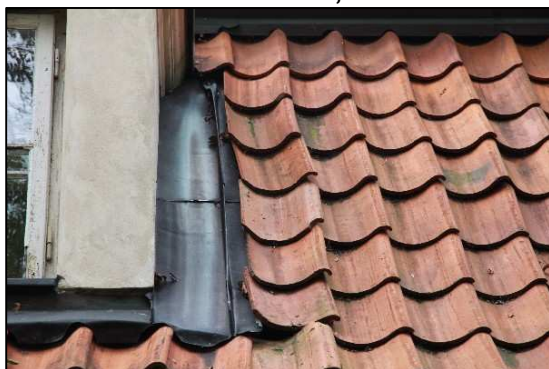
Fot. 31 Obróbka ścian lukarny

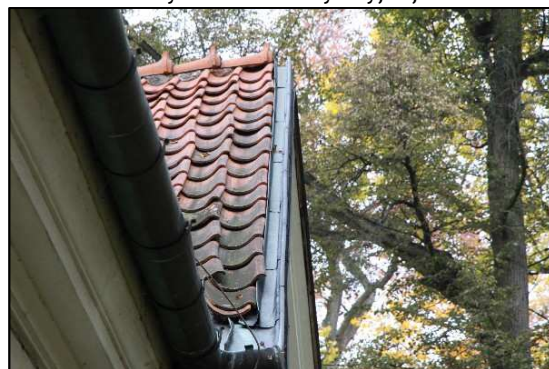
Fot. 32 Obróbka szczytowa pseudoryzalitu

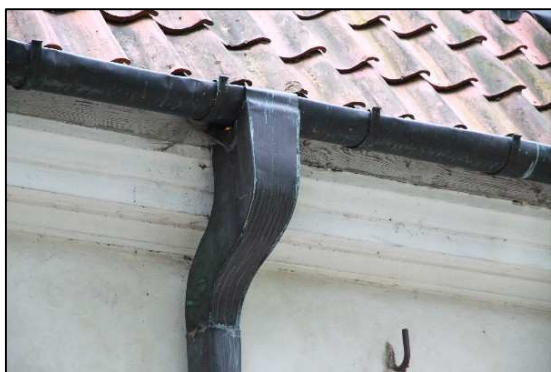
Fot. 33 Odprowadzenie wody z rynny do rury spustowej

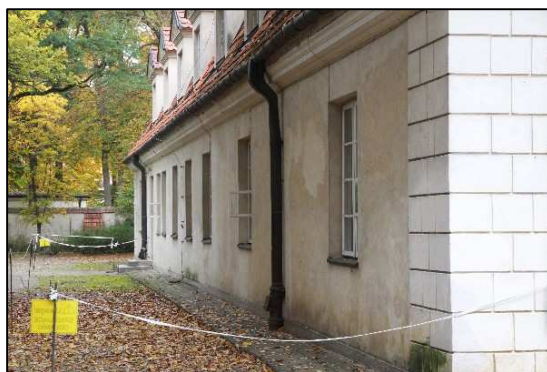
Fot.34 Podłączenie rur spustowych do kanalizacji deszczowej

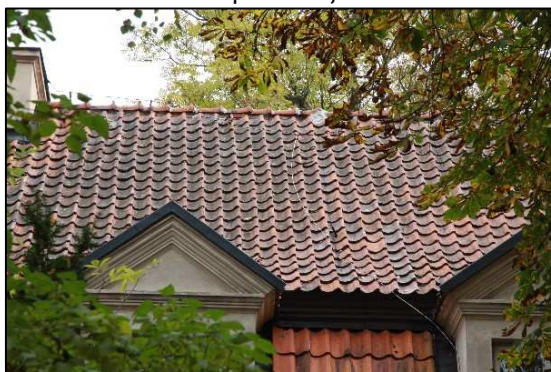
Fot. 35 Instalacja odgromowa

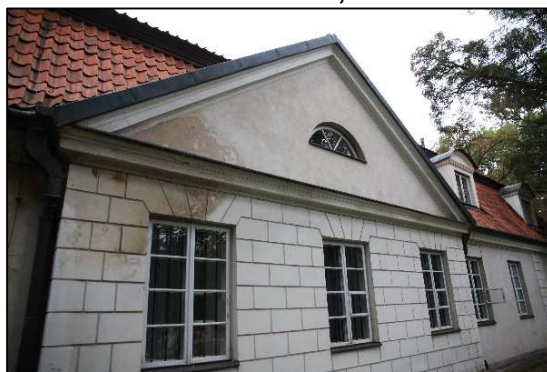
Fot. 36 Zacieki na ścianach pseudoryzalitu
