ŚWIĄTYNIA DIANY  
MUZEUM W NIEBOROWIE I ARKADII  
WOJ. ŁÓDZKIE

PROGRAM PRAC KONSERWATORSKICH PRZY  
ŚWIĄTYNI DIANY W ARKADII  
nr rej.: 538 z 12.08.1967

AUTOR OPRACOWANIA  
mgr Marcin Kozarzewski

Michałowice, lipiec-sierpień 2016

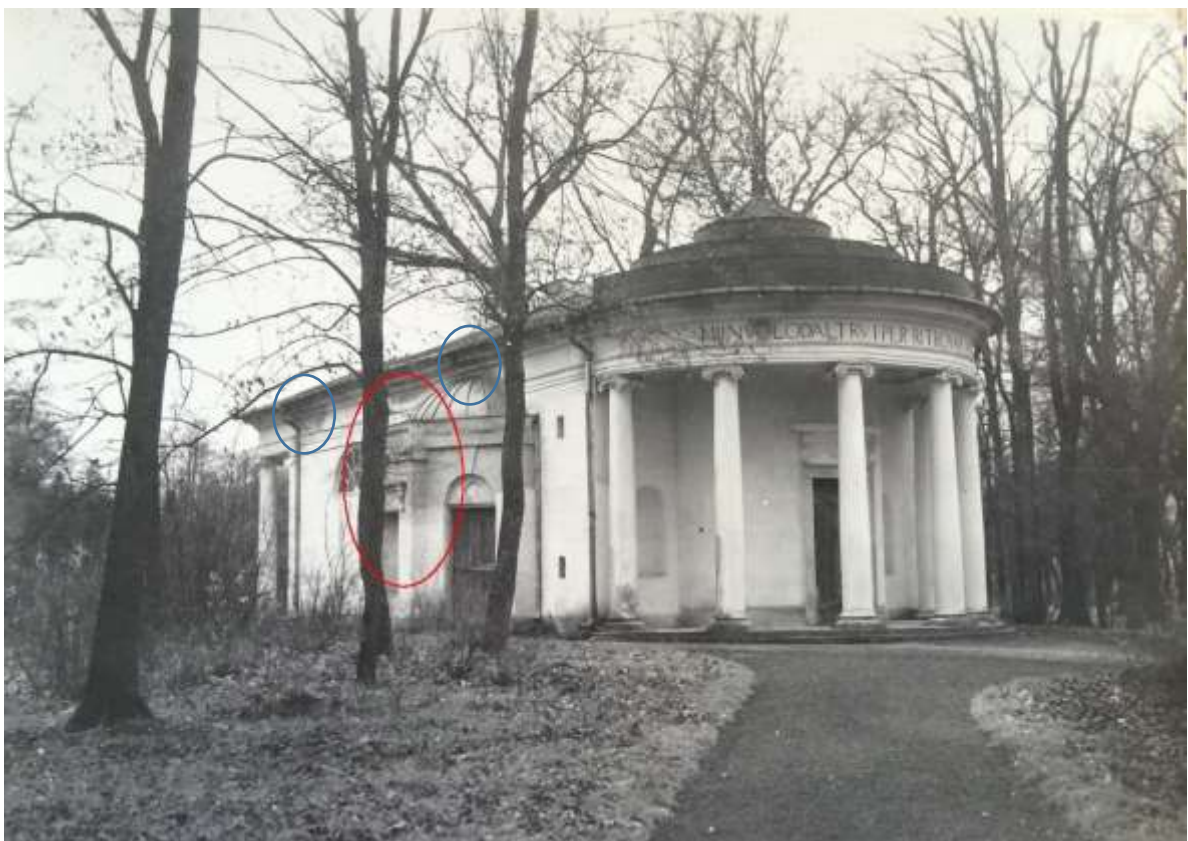
Fot. 22. Przed 1939 (lata 20. ??). Widoczne zacieki i uszkodzenia na gzymsie i fryzie oraz wykuszu sypialni owalnej. Doskonale czytelny napis na fryzie wschodnim. Fot. przedwojenna z dokumentacji PKZ IMG 2278

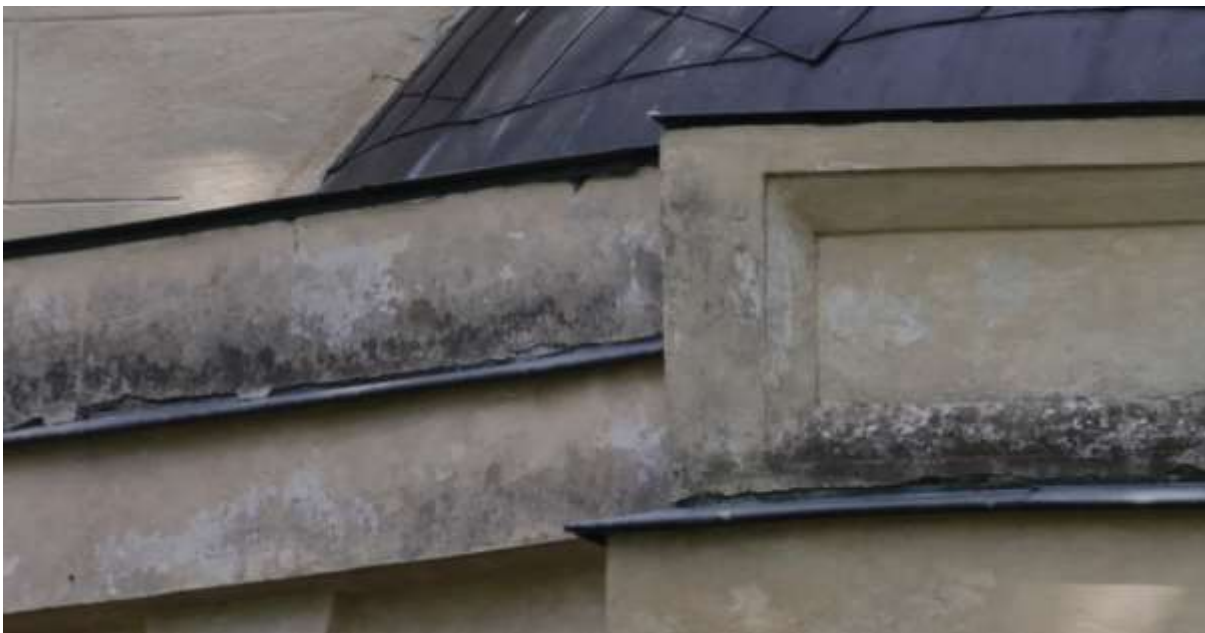
*Fot. 35. Strona S. Zadaszenie nad sypialnią owalną. Obróbki blacharskie wpuszczone w tynk bez wydry. Pęknięcia i odspojenia na styku obróbek blacharskich z tynkami*

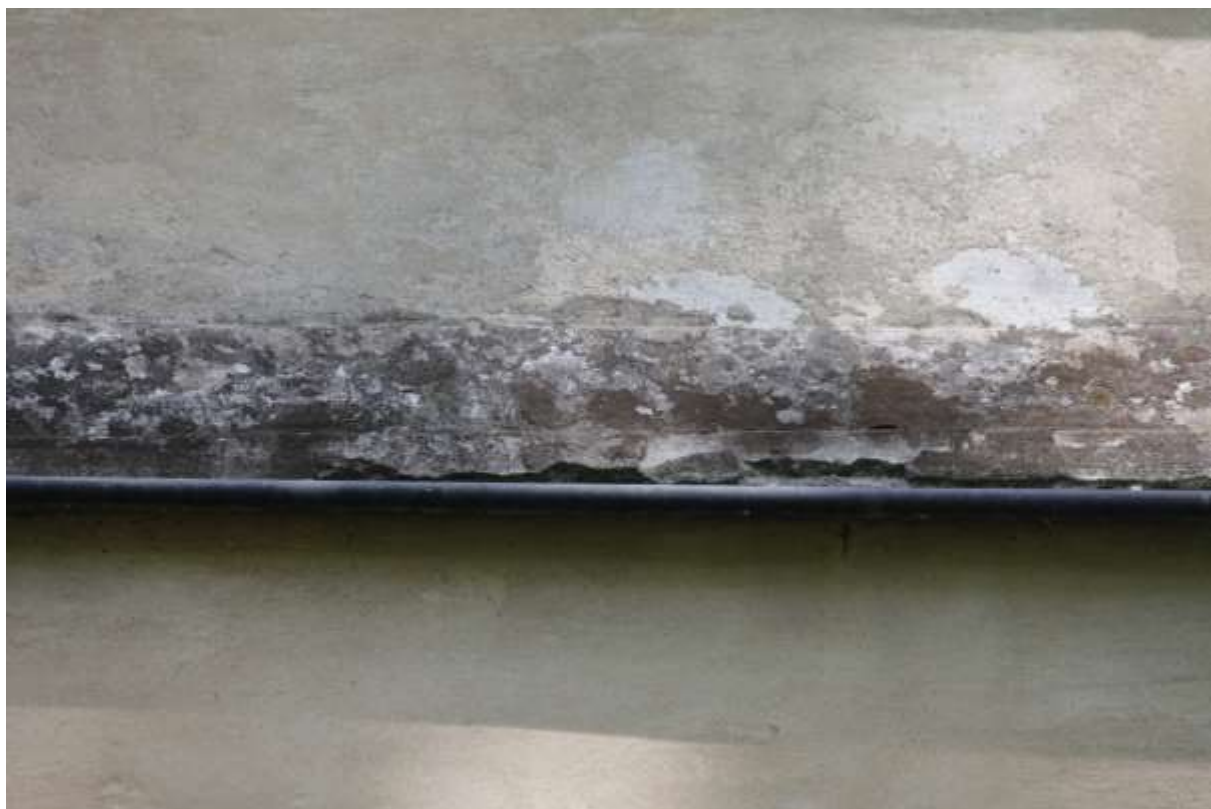
*Fot. 36. Strona S. elewacja wykuszu sypialni. Naczótek. Wykruszenia tynku wzdłuż obróbek blacharskich spowodowane brakiem wydry. Strefa postępującej degradacji tynków. Efektem silnego zawilgocenia jest wzmożony rozwój flory (porosty) i destrukcja warstw powierzchniowych (sole, szkody mrozowe).*

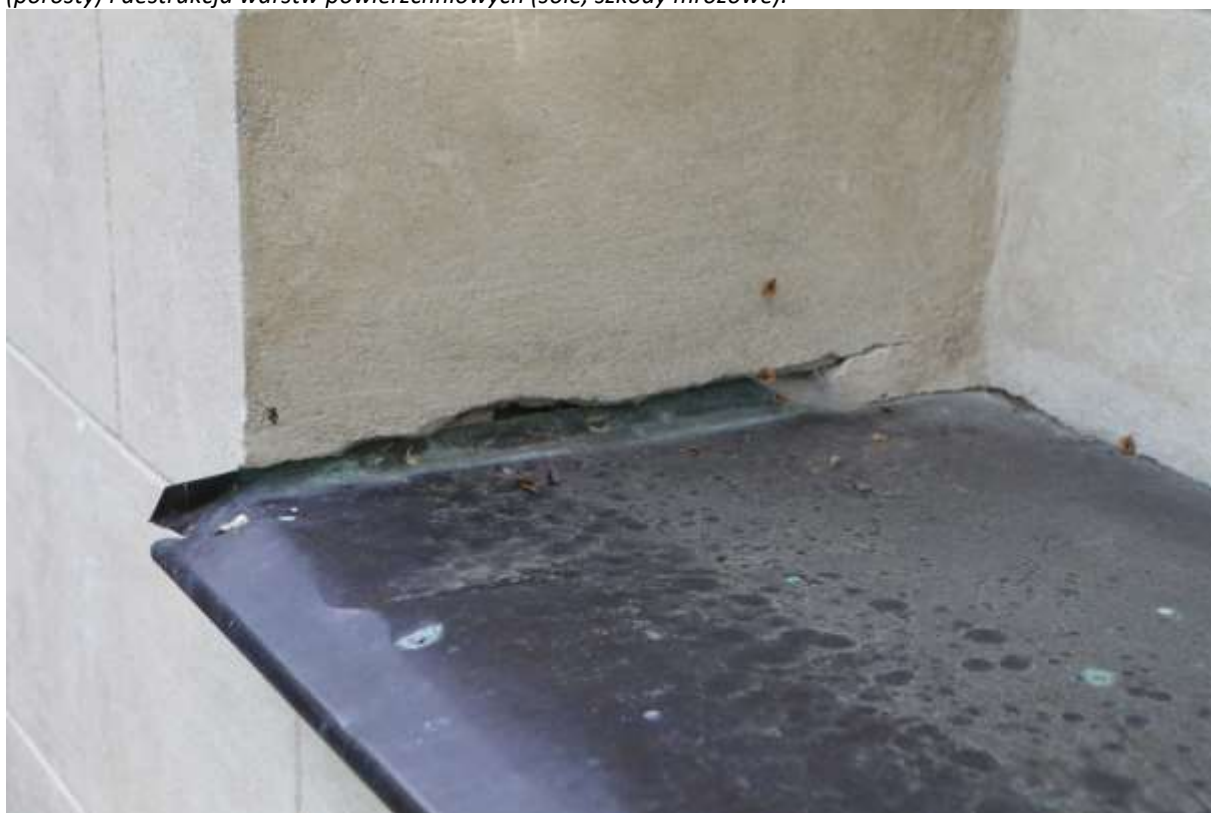
*Fot. 37. Strona S. elewacja wykusza sypialni. Naczótek. Wykruszenia tynku wzdłuż obróbek blacharskich Strona S. elewacja wykuszu sypialni. Uszkodzenia tynku nad obróbką spowodowane brakiem wydry: rozwój flory (porosty) i destrukcja warstw powierzchniowych (sole, szkody mrozowe).*

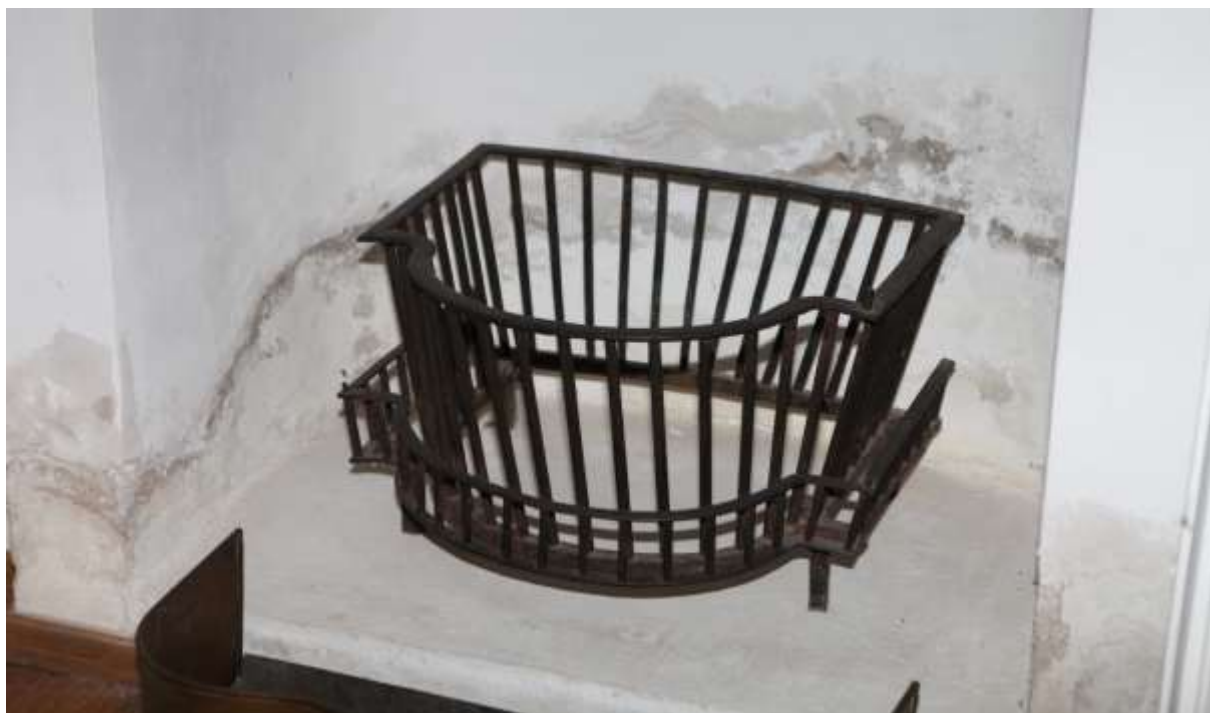
*Fot. 40. Owalna Sypialnia, Kominek. Strefa zawilgocenia i wysoleń*

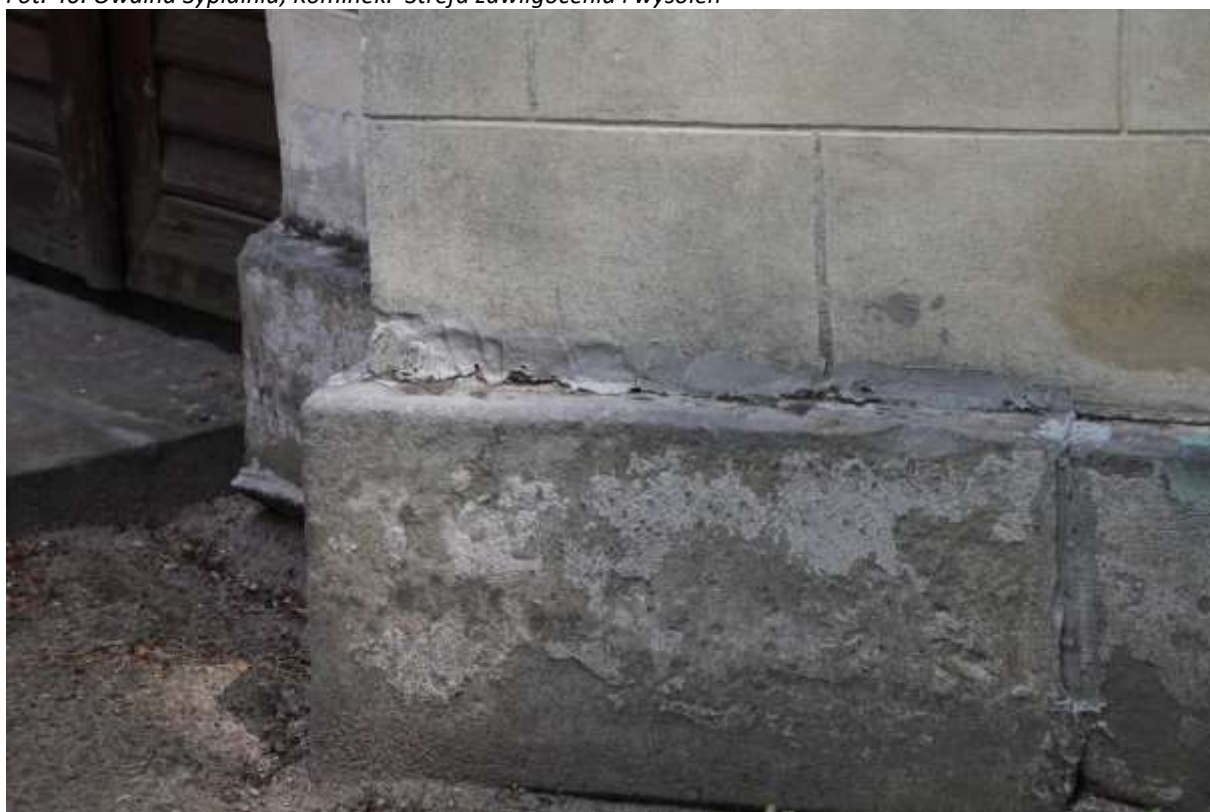
*Fot. 41 Strona SE, Ściana kominkowa Sypialni Owalej od zewnątrz (por. z fot. wyżej). Kamienny cokół pokrywają pozostałości wtórnych przecierek. Uwagę zwracają cementowe, niestarannie założone spoiny.*

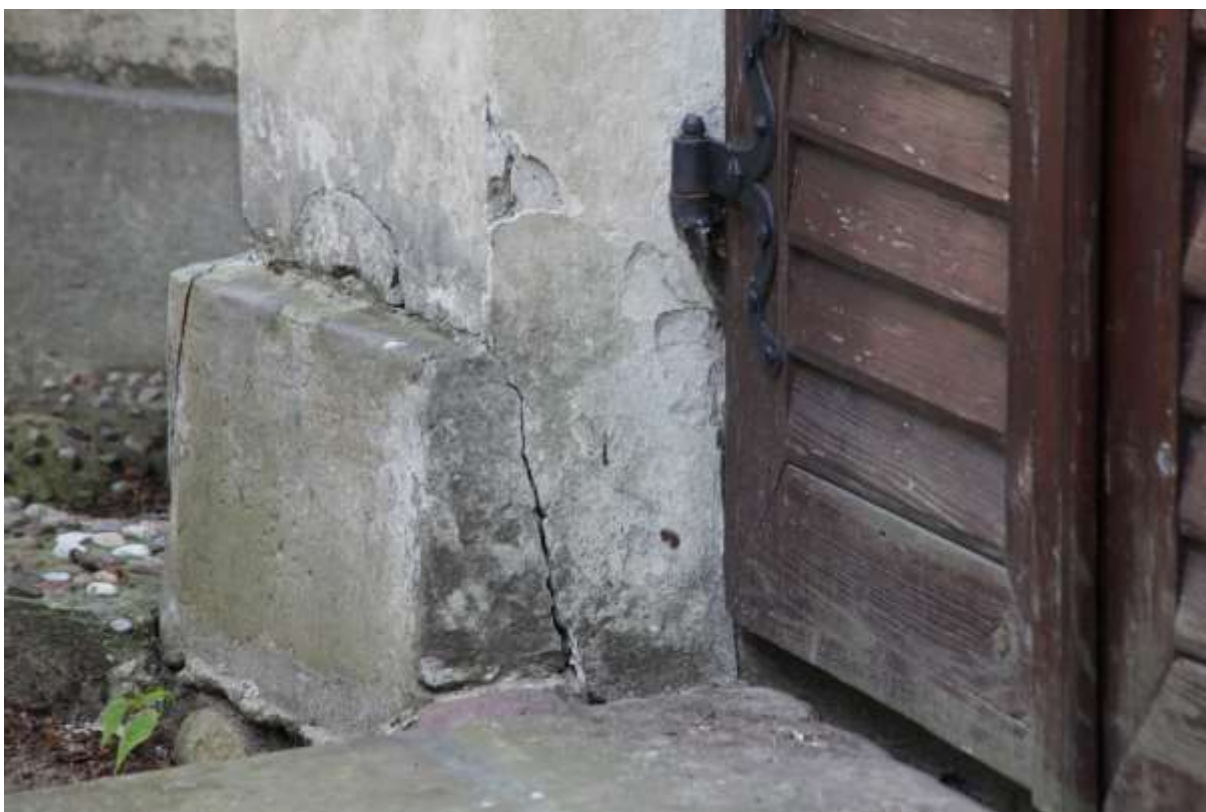
*Fot. 43. Szkody wysadzinowe w obrebie cokołu przy wejści od strony SW do Sypialni Owальной. Cokół odspojony. Szkody spowodowane zawilgoceniem: dezintegracja i tuszczanie się tynku.*

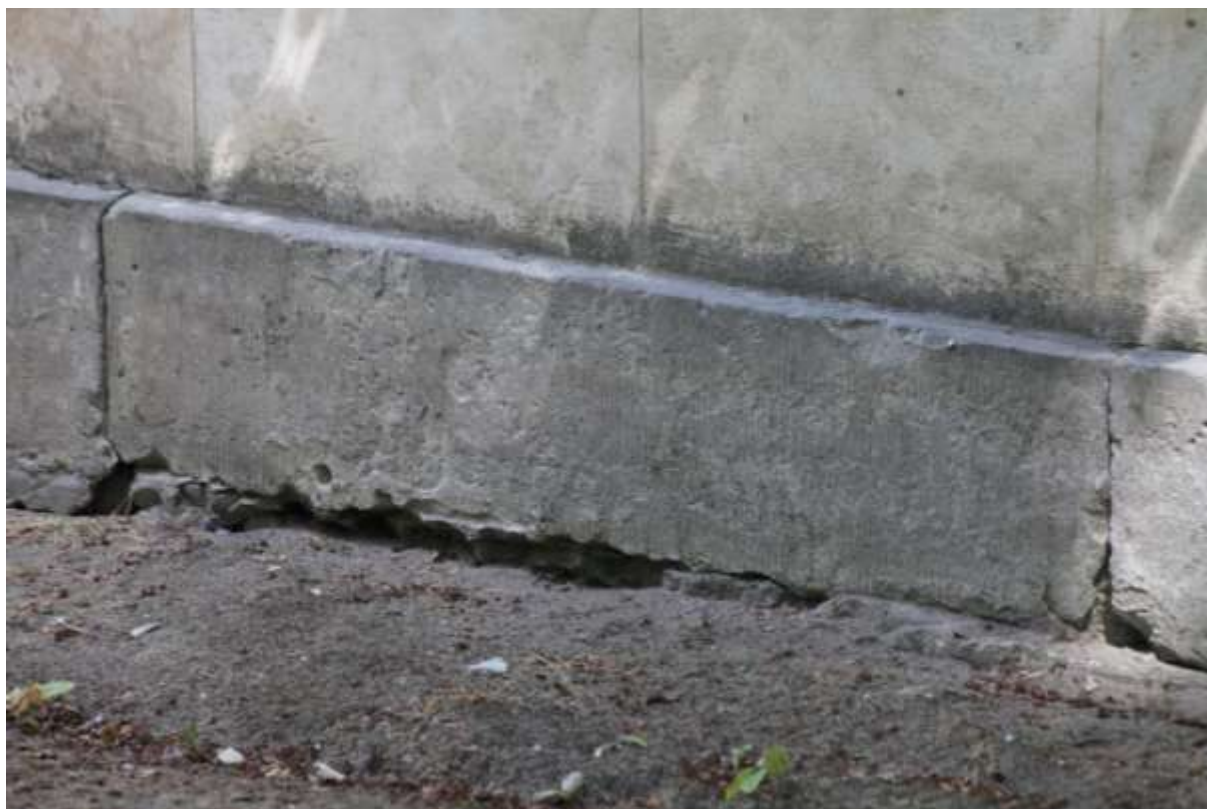
*Fot. 44. Strona SE, Kamienny cokół podmyty. Ubytki w podlewce, Wyraźna powierzchniowa dezintegracja strukturalna kamienia. Spoina pomiędzy kamieniem i tynkiem wypełniona zaprawą cementową.*

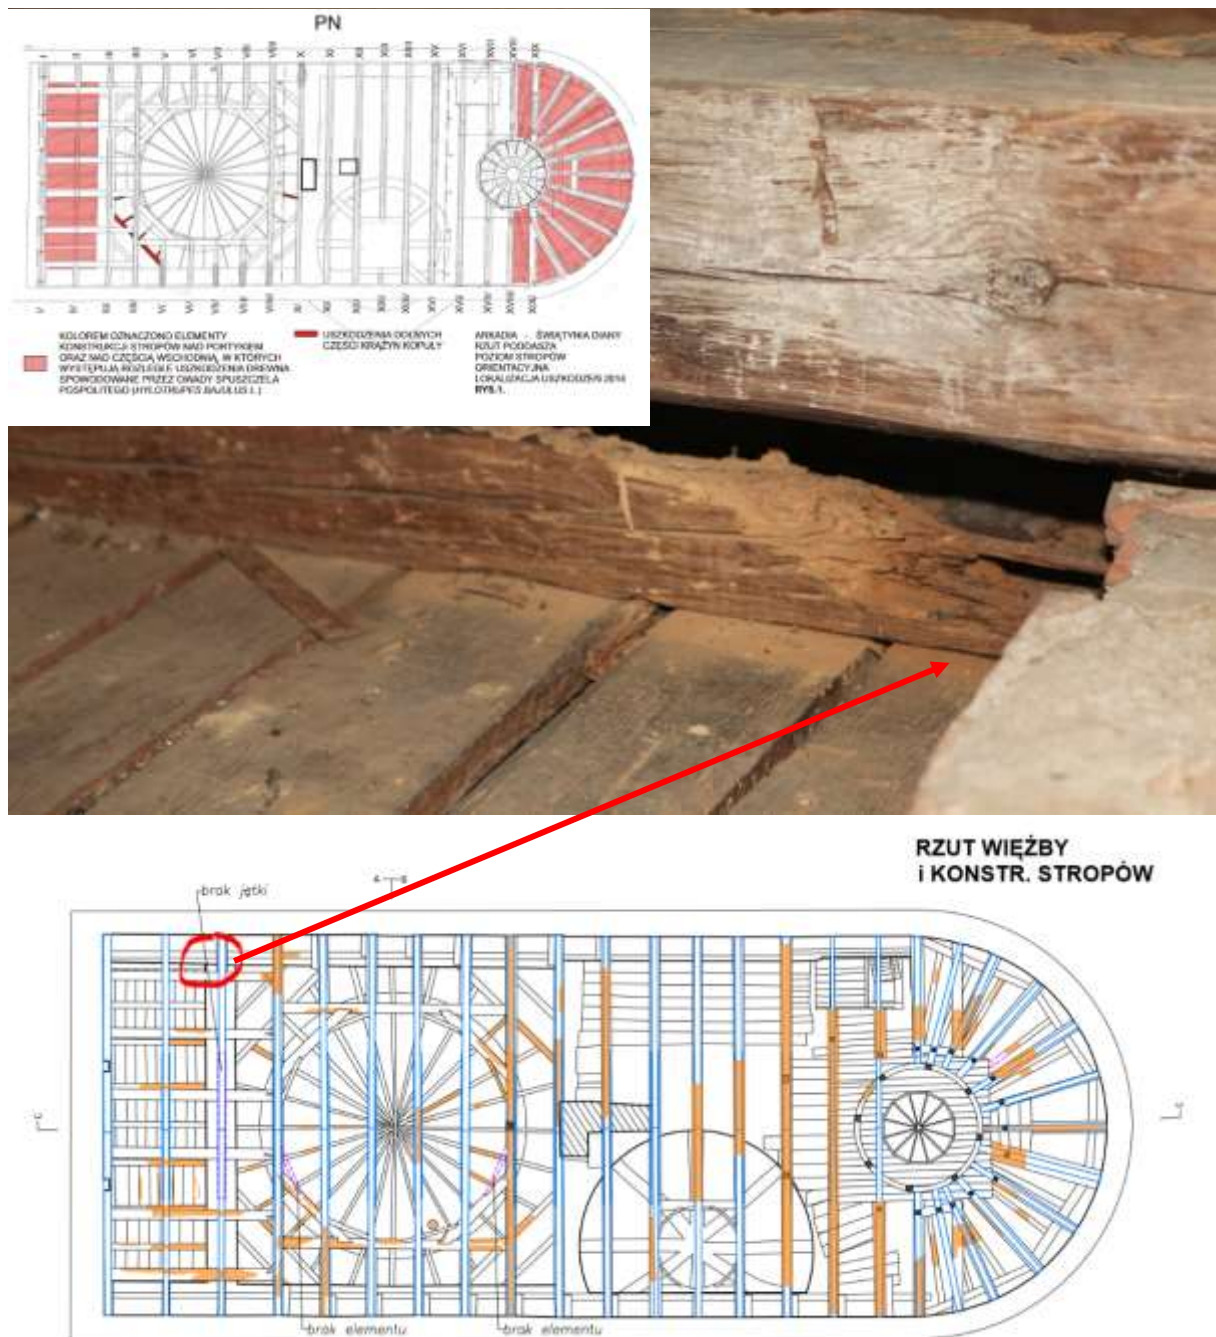
Fot. 47. Całkowice zniszczony element belkowania stropu na portyku zachodnim (100% korozja biologiczna belki stropowej).

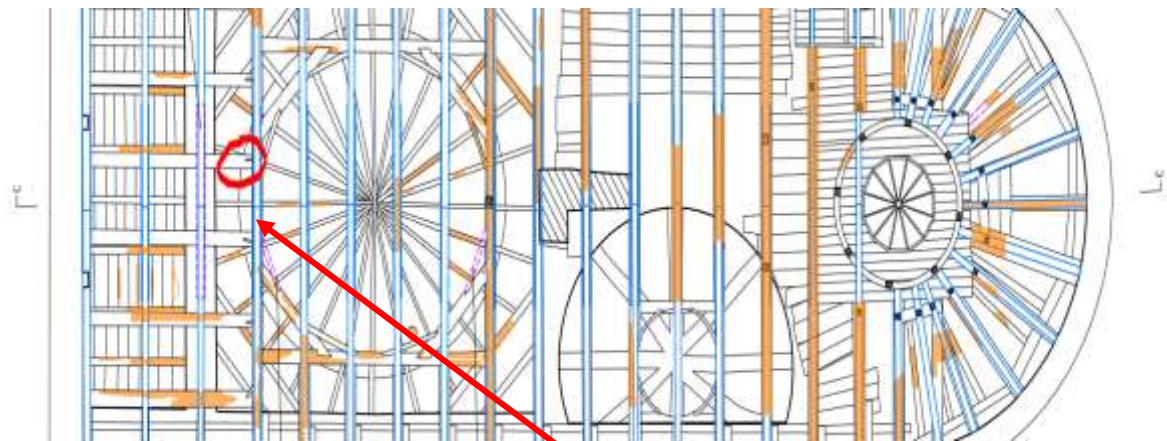
Dolny odcinek krążyny mocowany do belkowania kutym gwoździem wiążącym konstrukcję plafonu z ustrojem więźby dachowej  
Wtórnie wbite kliny pomiędzy krążyną i belkę!!

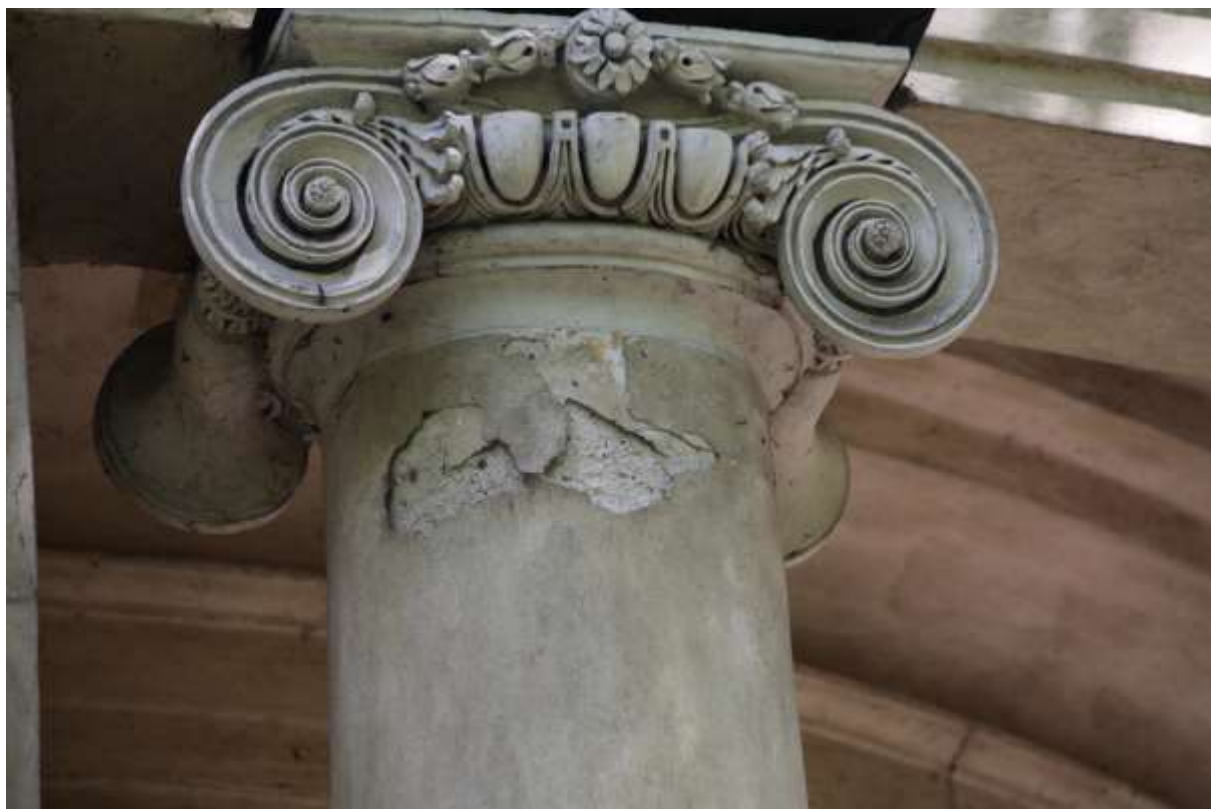
*Fot. 53. Uszkodzony tynk na trzonie kolumny.*

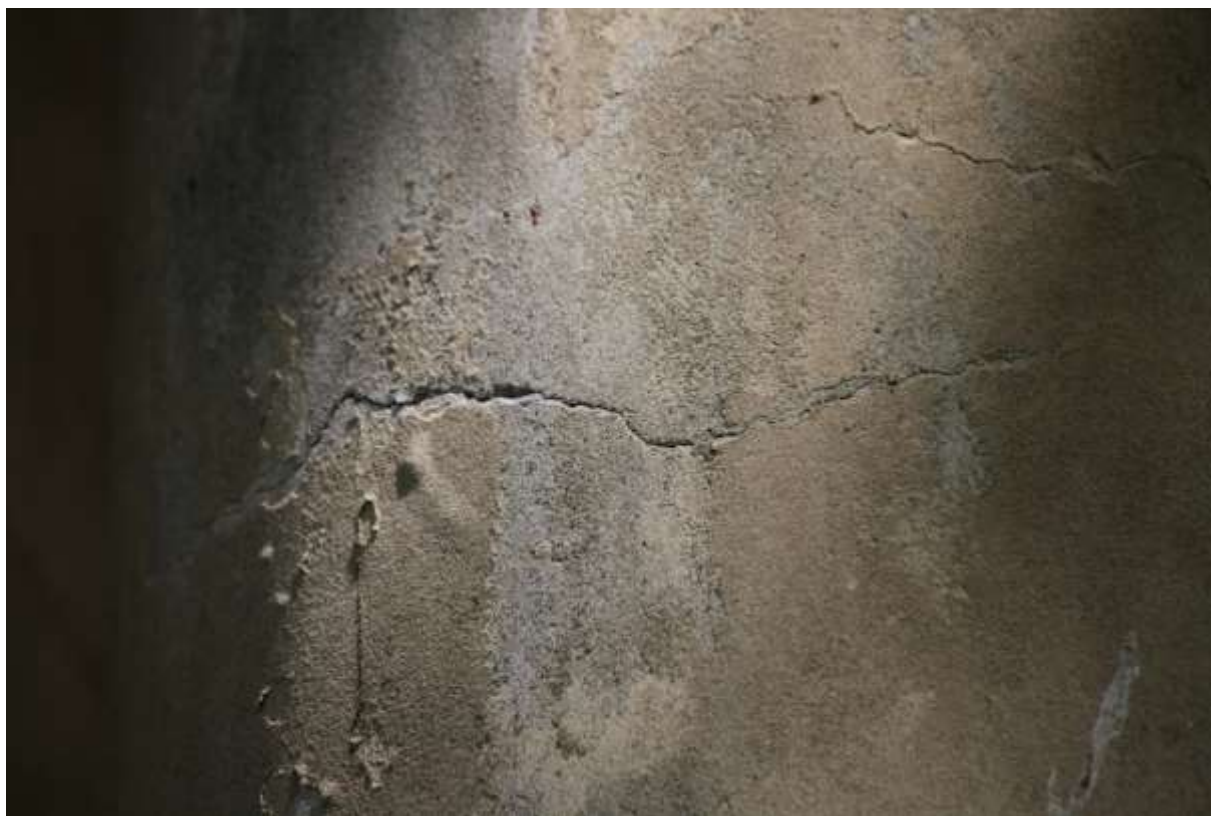
*Fot. 54. Portyk wschodni. Trzon kolumny – partia tynkowana. Uszkodzenia wyprawy tynkarskiej. Głębokie pęknięcie wyprawy. Degradacja i odspojenie wierzchniej, żółtej przecierki. .*

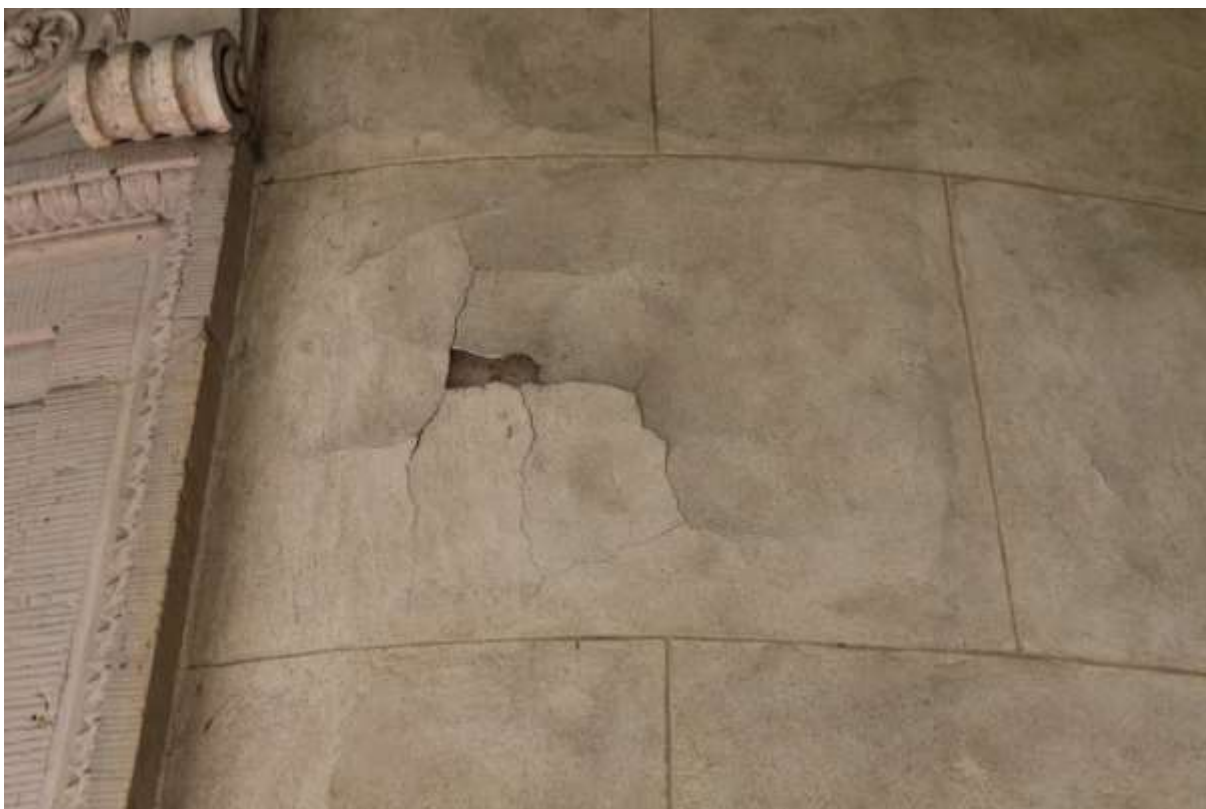
*Fot. 55. Tynki – strona E. Odparzenia i spękania.*

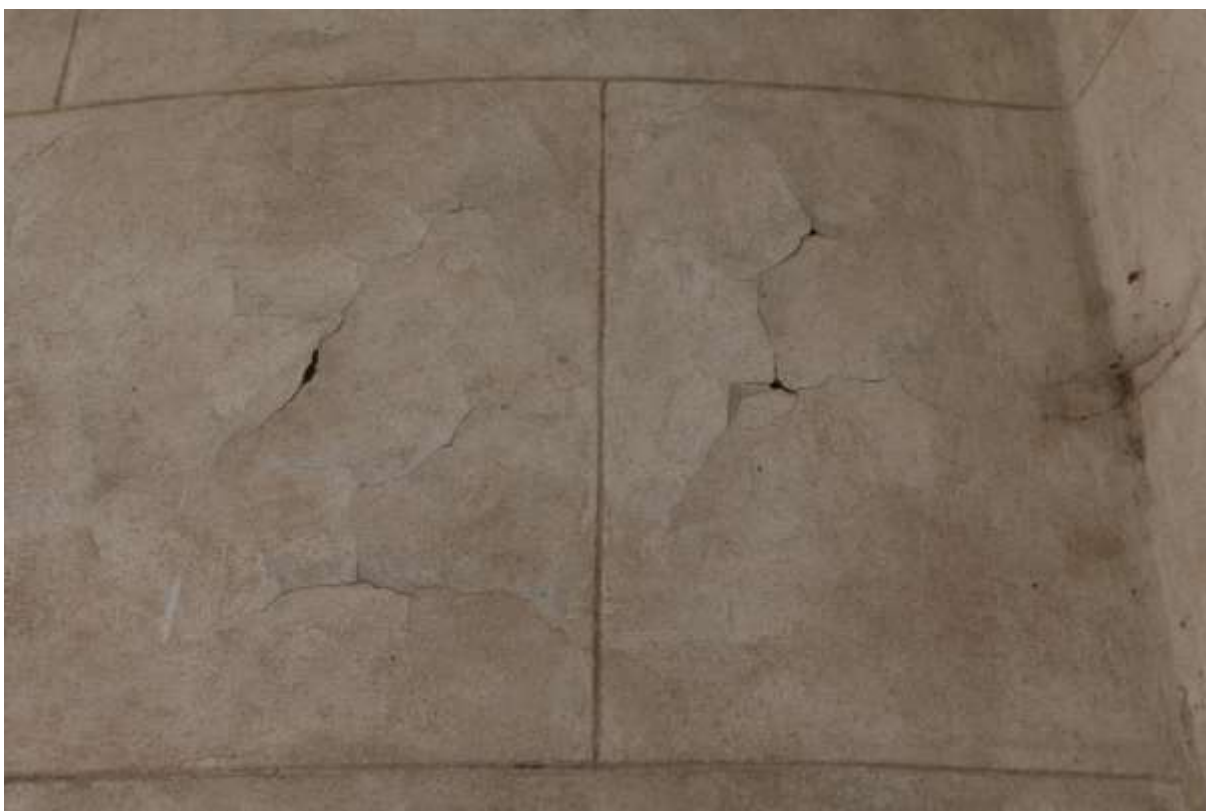
*Fot. 56. Uszkodzenia tynku – strona E.*

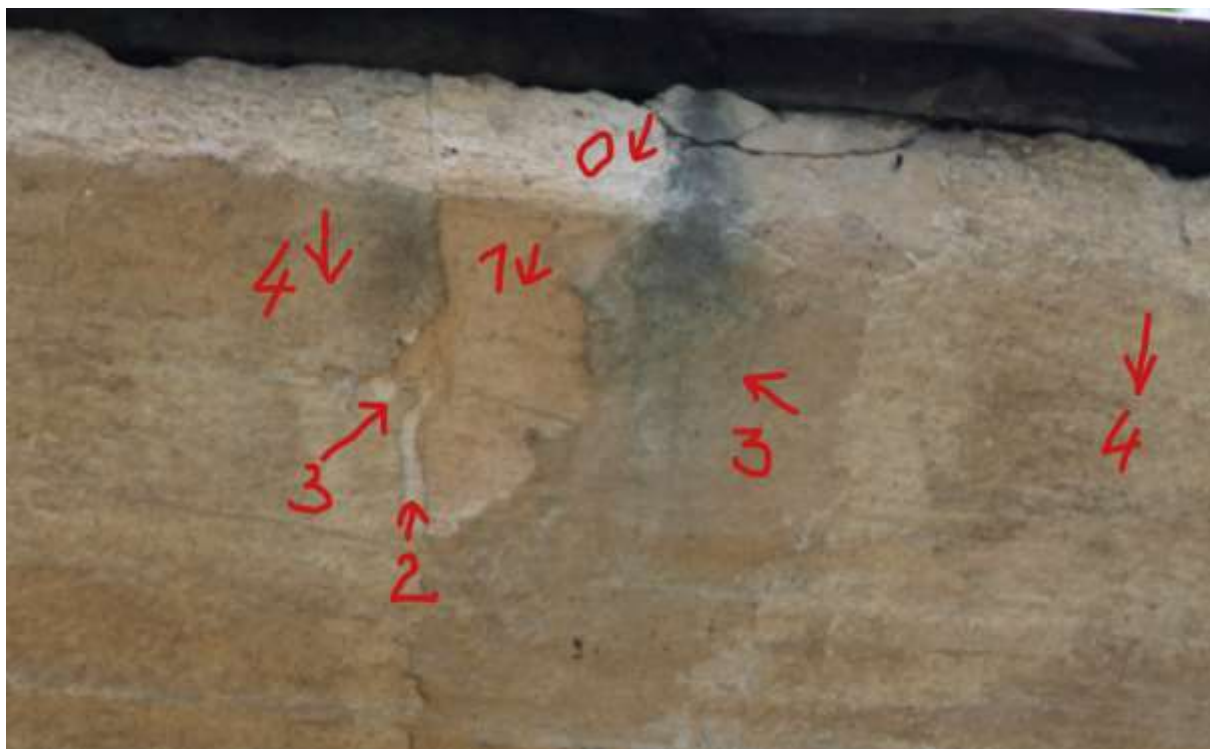
Fot. 61. Strona N – gzyms; w ubytku widac uwarstwienie wypraw – na białym rdzeniu (0) pomalowanym na kolor piaskowy (1) widoczne kolejne warstwy : biały podkład (2), spoista i gładka wyprawa piaskowa (3) i kolejna warstwa złożona z jasnego, ziarnistego podkłady i wykończenia w kolorze piaskowym (4).

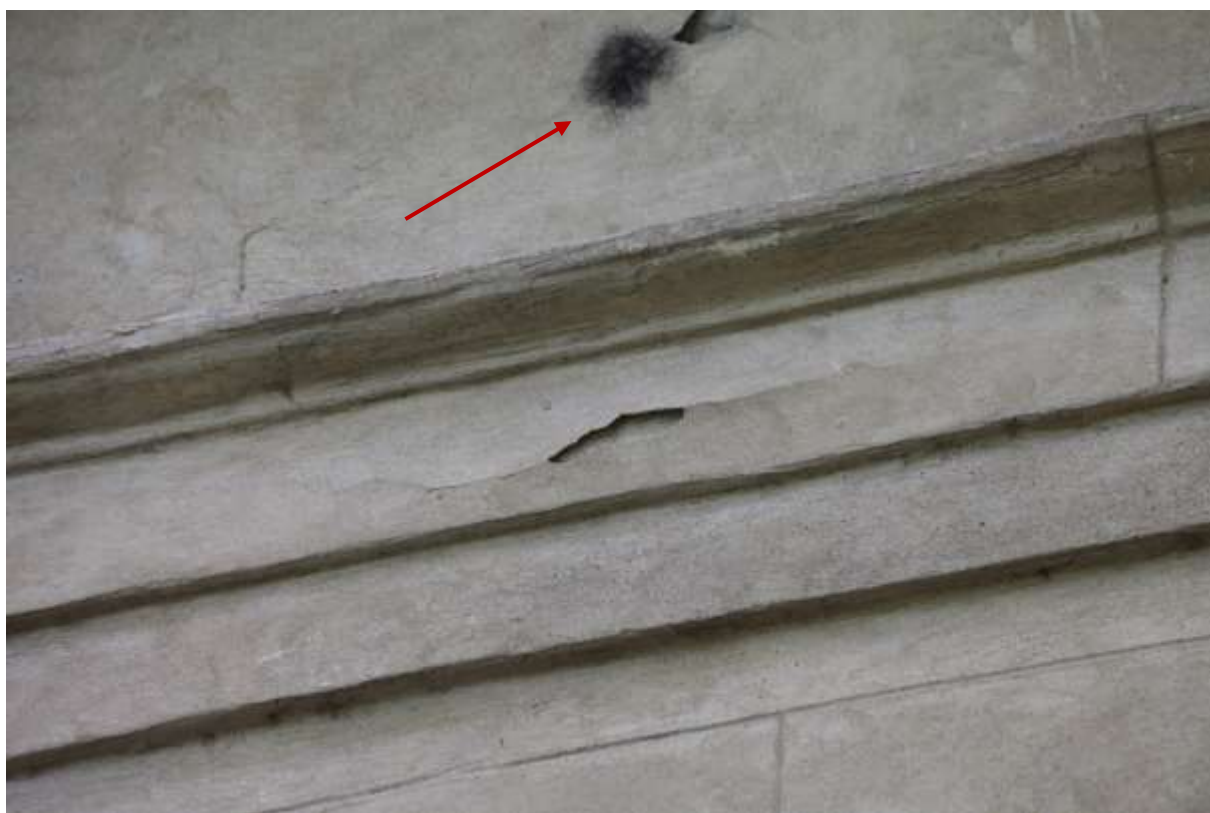
Fot. 62. Uszkodzenia tynku – strona S. Pas pod gzymsem. Strzałka oznaczono miejsce silnego zagrzybienia wewnątrz odspojenia tynku, widoczne na zewnątrz w postaci czarnego przebrawienia.

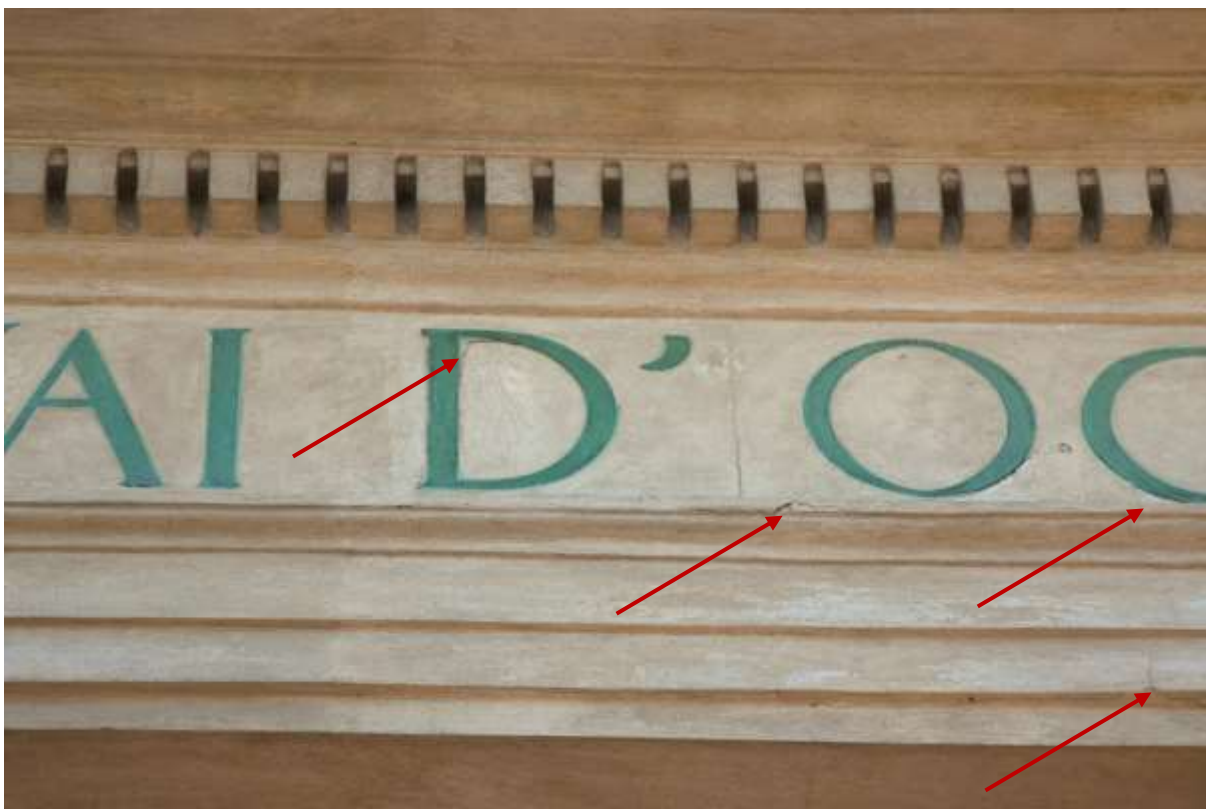
Fot. 63. Fryz nad portykiem strona W. Pas z inskrypcją. Uszkodzenia tynku. Strzałkami oznaczono miejsce odspojień.

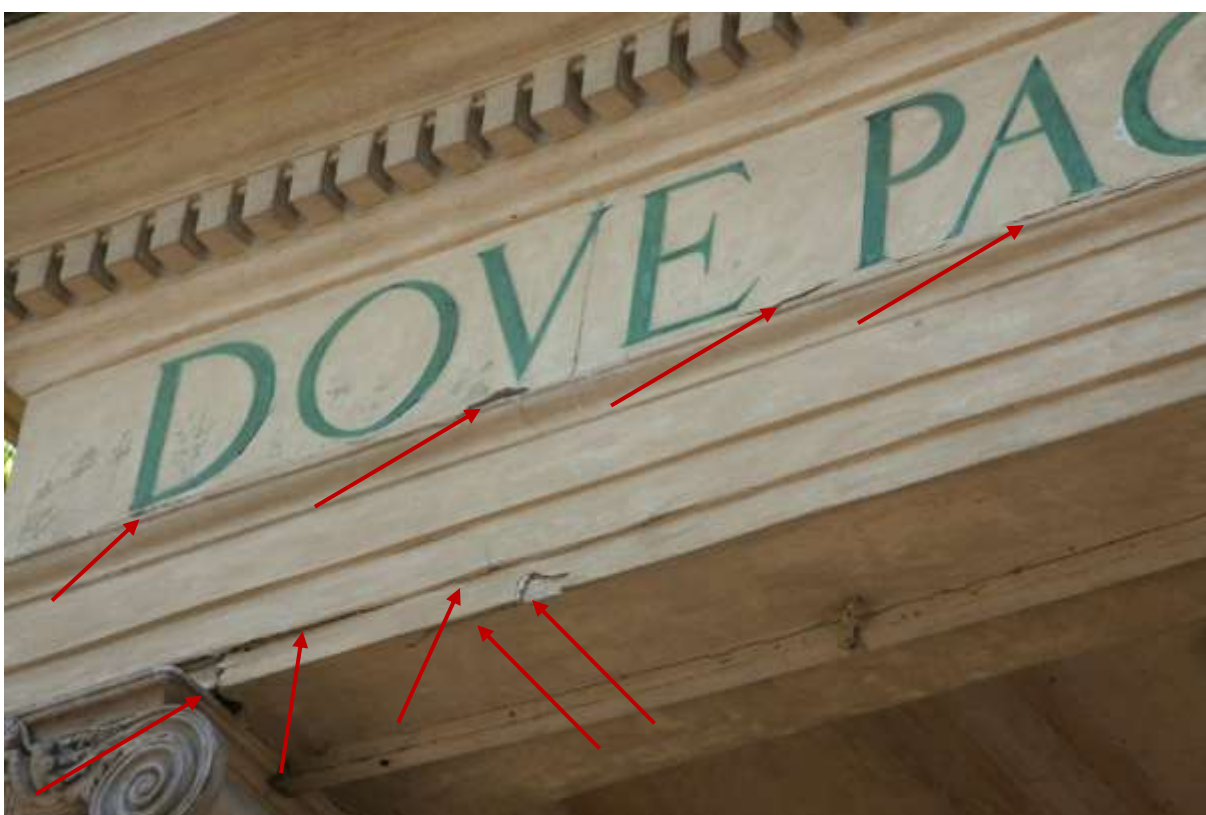
Fot. 64. Fryz nad portykiem strona W. Pas z inskrypcją. Strzałkami oznaczono miejsce odspojień i wykruszeń tynku.

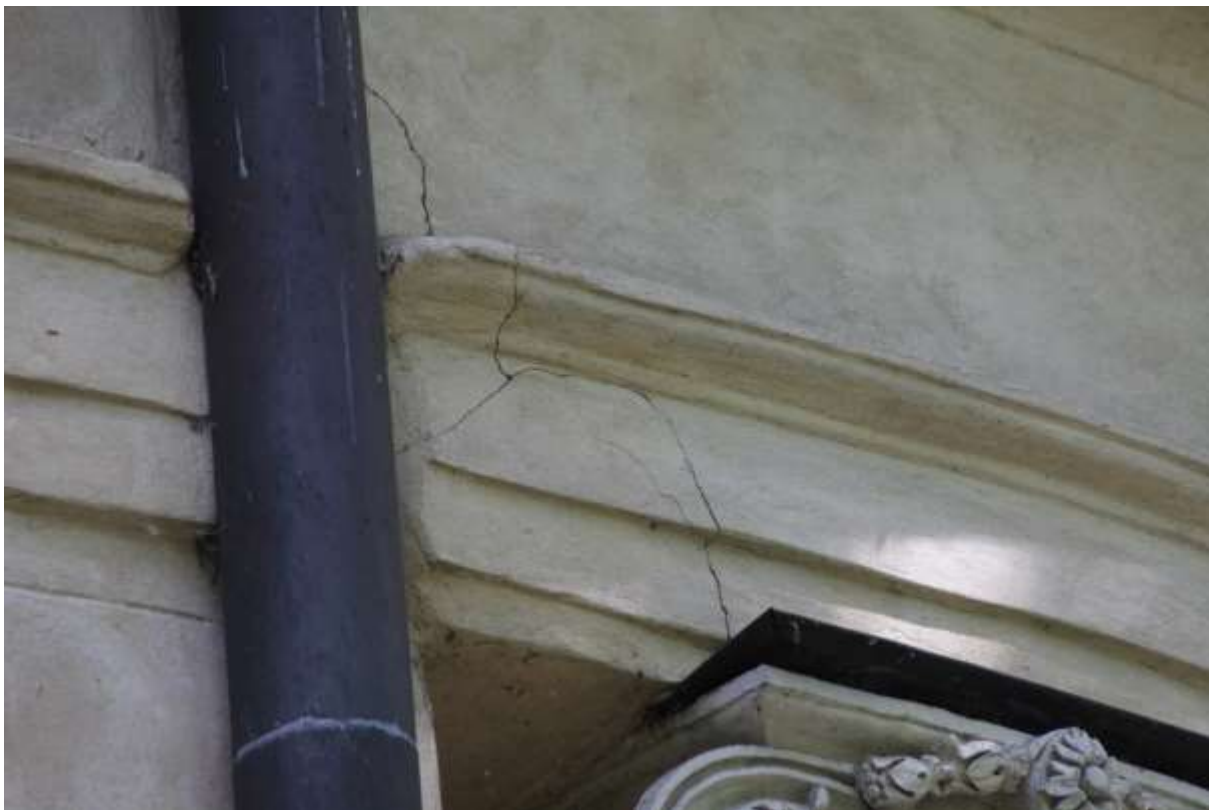
*Fot. 65. Pęknięcia na fryzie od strony SE.*

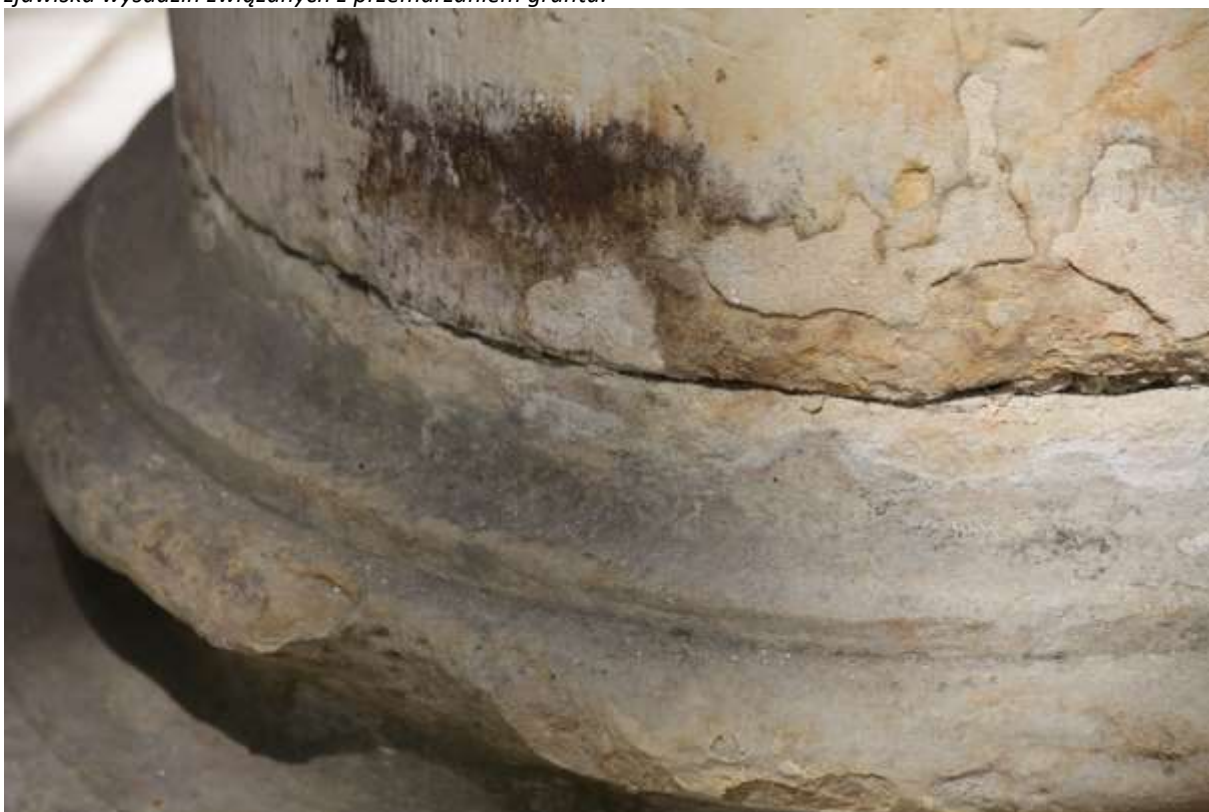
*Fot. 69. Portyk E. Baza kolumny. Uszkodzenia mechaniczne i strukturalne kamienia. Zawilgocenie spowodowane podciąganiem – okładziny kamienne tarasu popękane, spoiny zniszczone. Brak prawidłowego odpływu wody.*

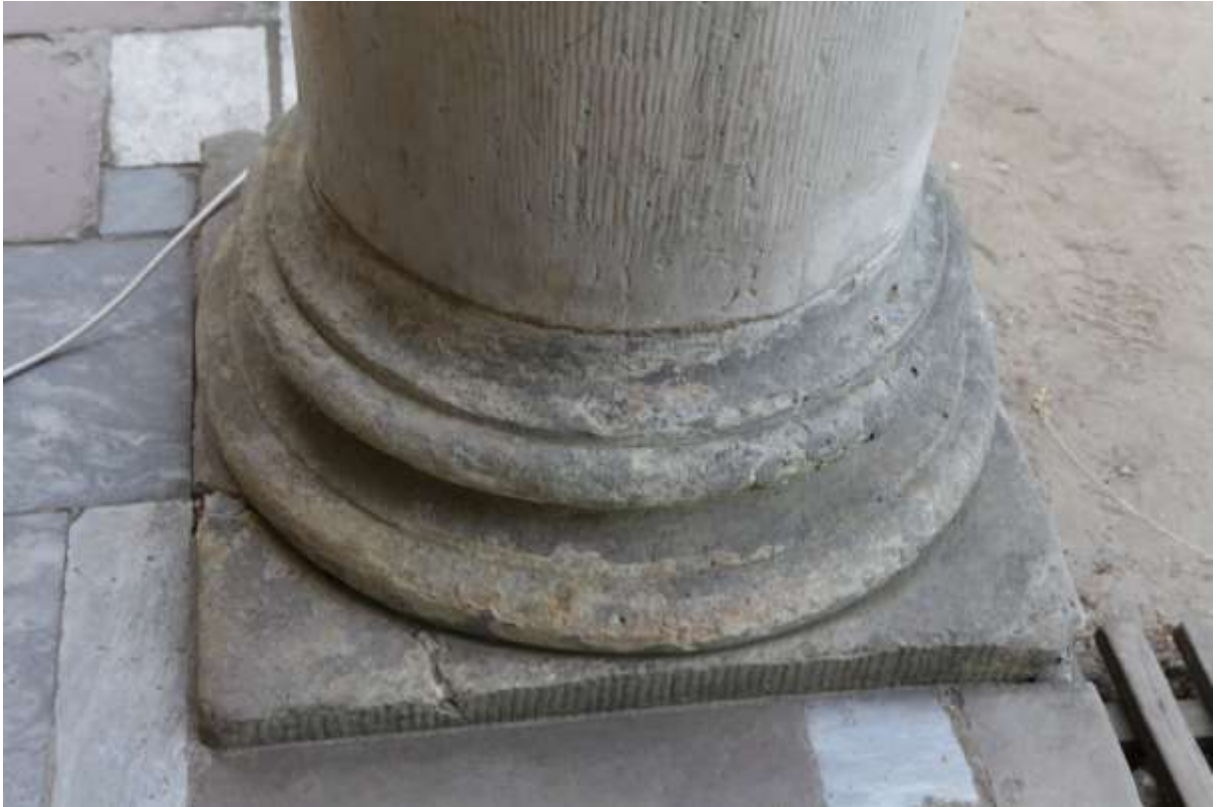
*Fot. 70. Portyk W. Baza kolumny. Uszkodzenia mechaniczne i strukturalne kamienia. Zawilgocenie spowodowane podsiąkaniem – okładziny kamienne tarasu popękane, spoiny zniszczone. Brak prawidłowego odpływu wody.*

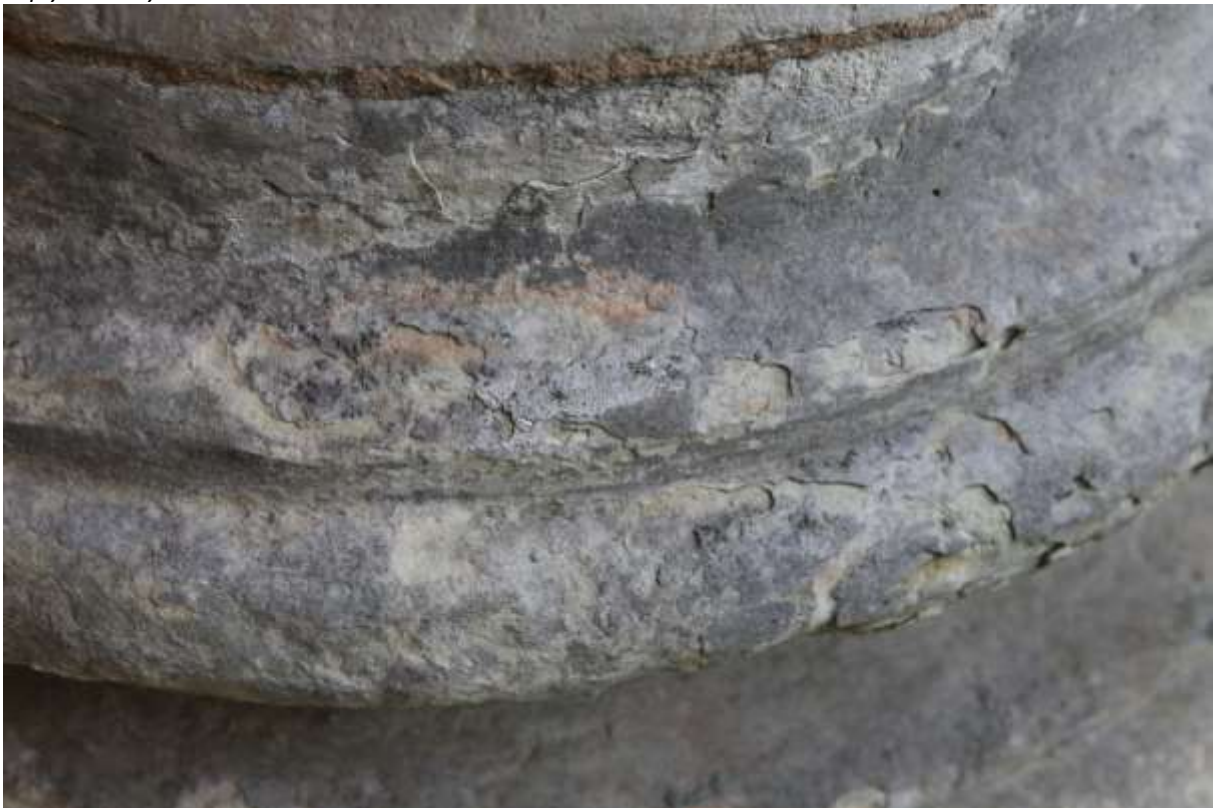
*Fot. 71. Zbliżenie. Widoczna dezintegracja struktury kamienia. Delaminacja warstw wierzchnich.*
