ŚWIĄTYNIA DIANY  
MUZEUM W NIEBOROWIE I ARKADII  
WOJ. ŁÓDZKIE

PROGRAM PRAC KONSERWATORSKICH PRZY  
ŚWIĄTYNI DIANY W ARKADII  
nr rej.: 538 z 12.08.1967

AUTOR OPRACOWANIA  
mgr Marcin Kozarzewski

Michałowice, lipiec-sierpień 2016

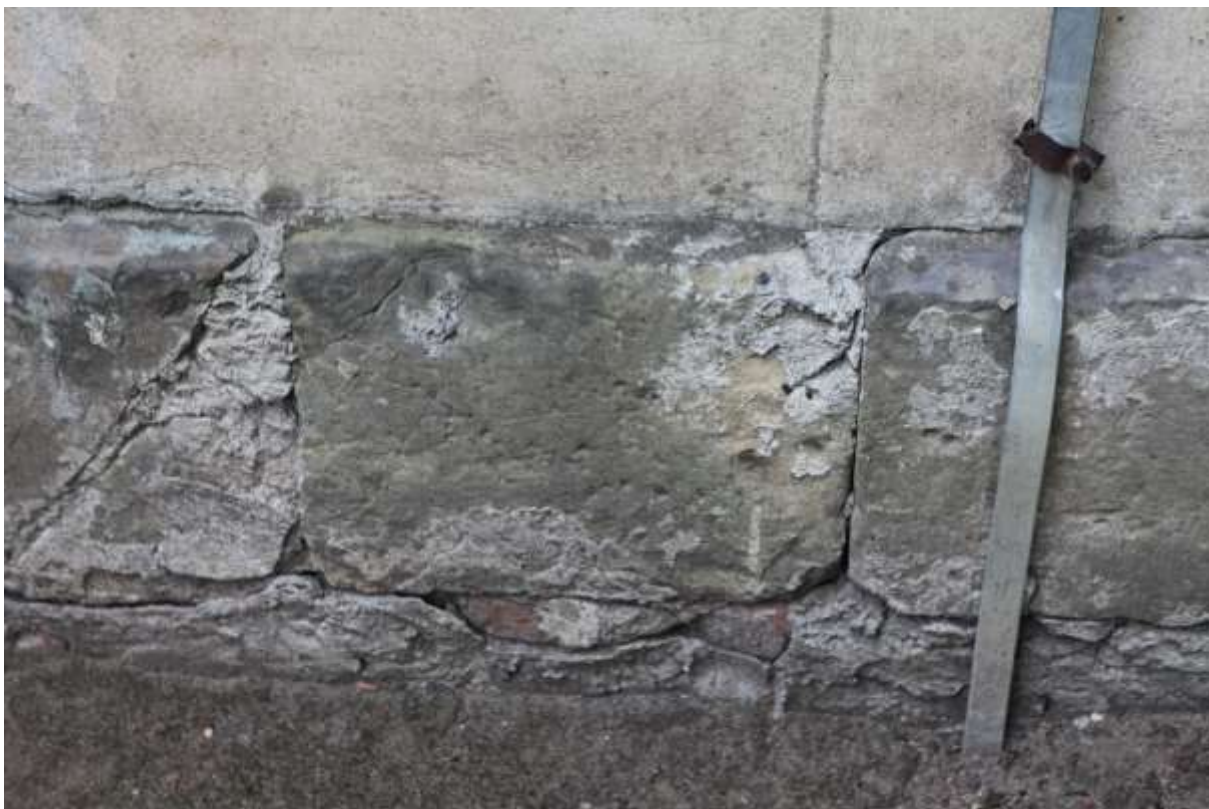
*Fot. 73. Cokół kamienny od strony S. Uszkodzenia powierzchniowe i strukturalne. Naprawy cementowe,*

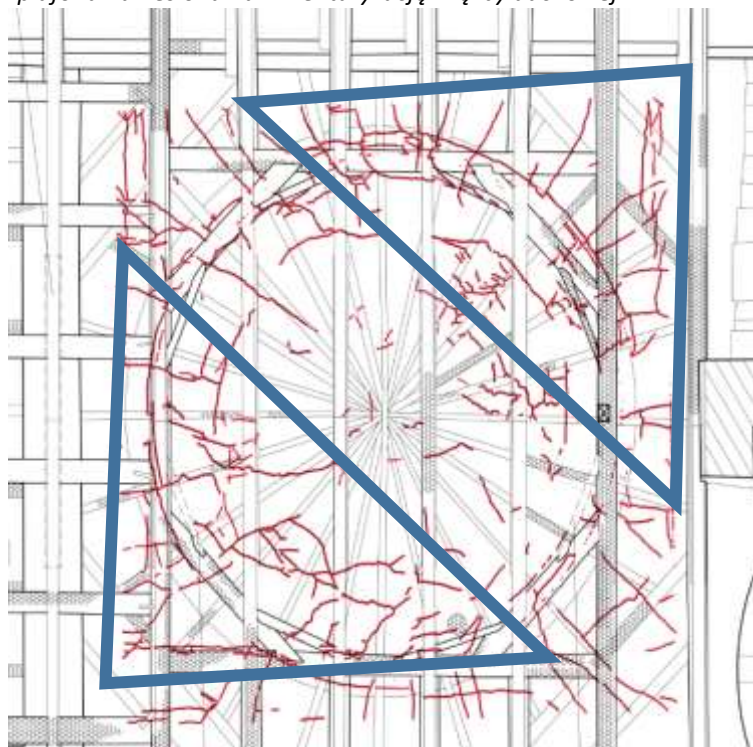
Fot. 87. Mapa spękań plafonu naniesiona na inwentaryzację więźby dachowej. Zagęszczenie zarejestrowanych pęknięć w obszarach przylegających do narożników SW i i NE.

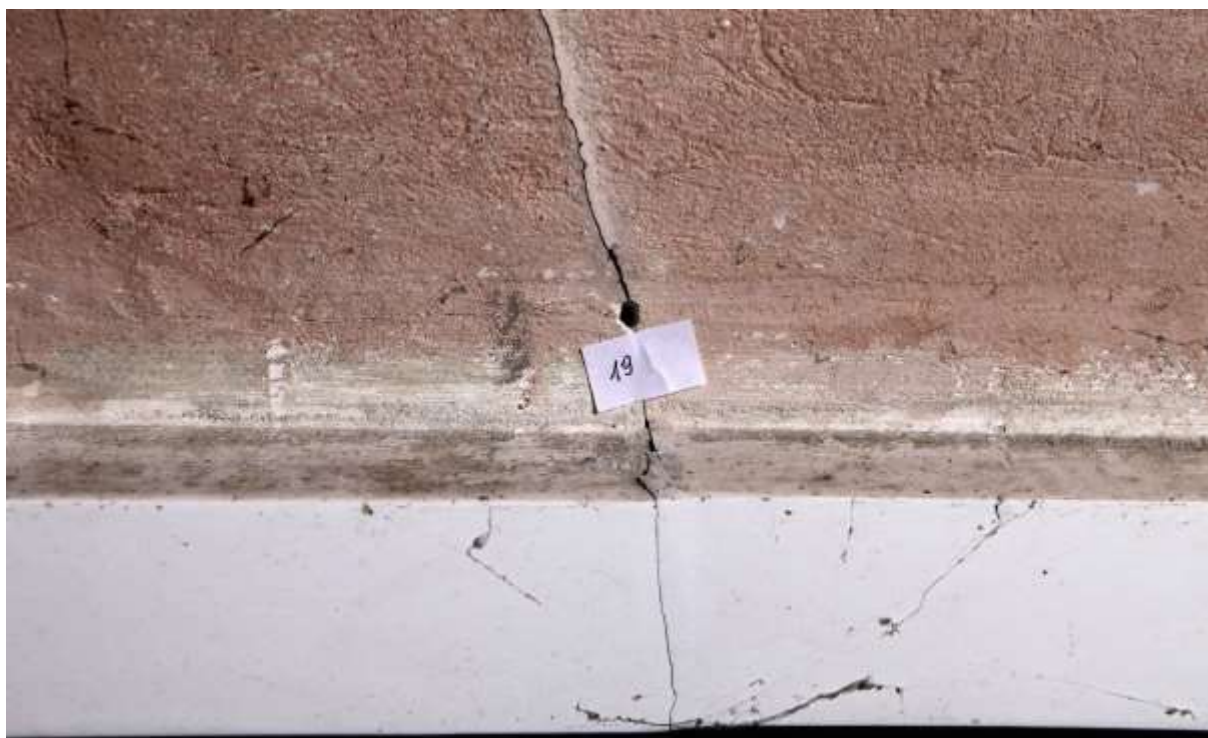
Fot. 89. Pęknięcie przechodzące przez tambur. Widoczne zarysowanie biegnące wzdłuż wtórnego wypełnienia szczeliny.

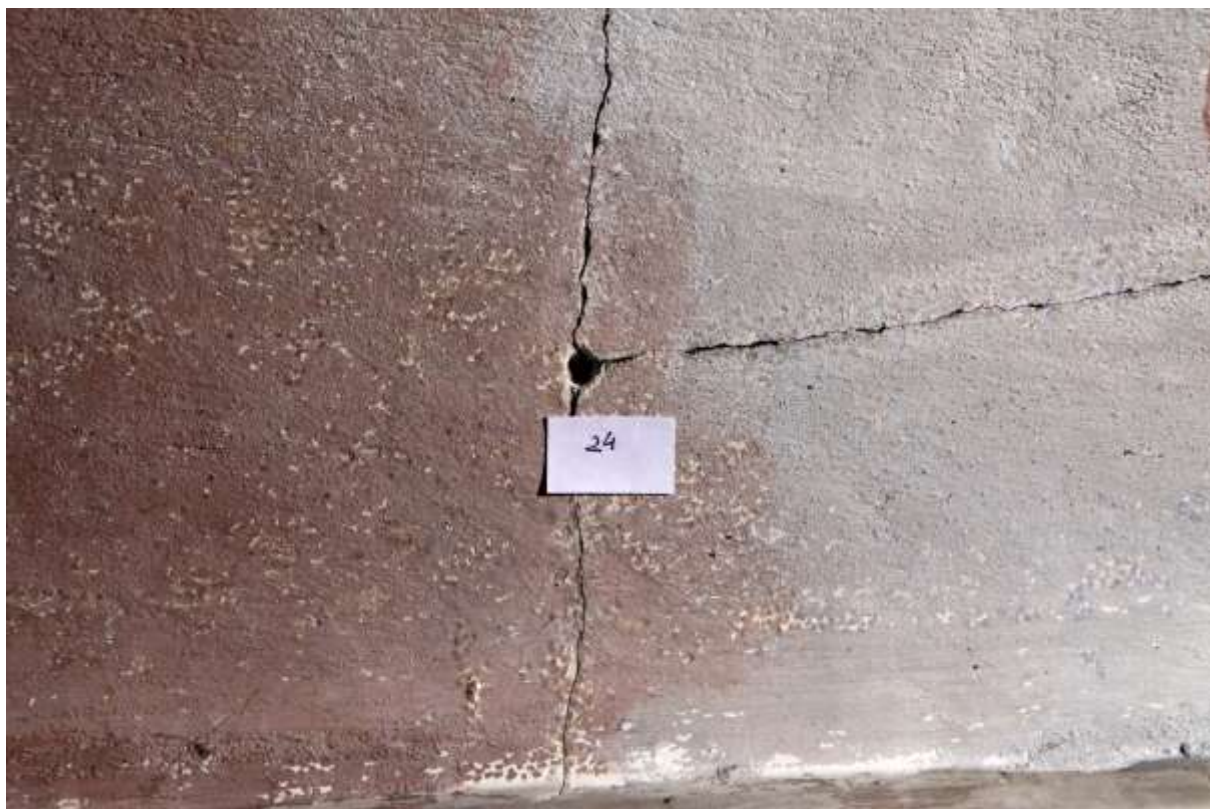
*Fot. 90. Styk pęknięć - wertykalnego (wzdłuż krążyny) i obwodowego). Dłone wykruszenia wstwy malarskiej i zmiany kolorystyczne retusze.*

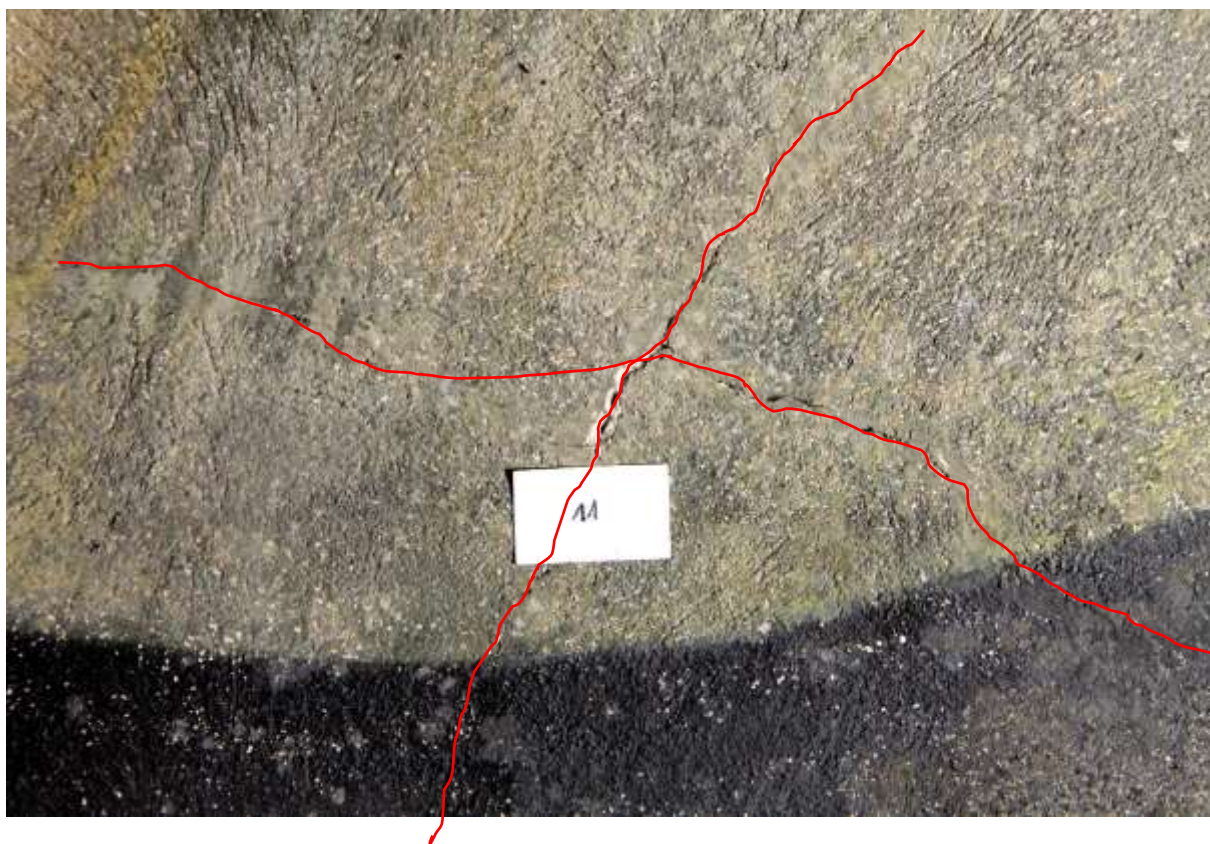
*Fot. 91. Włosowate pęknięcia zakitowane i wyretuszowane podczas prac konserwatorskich.*

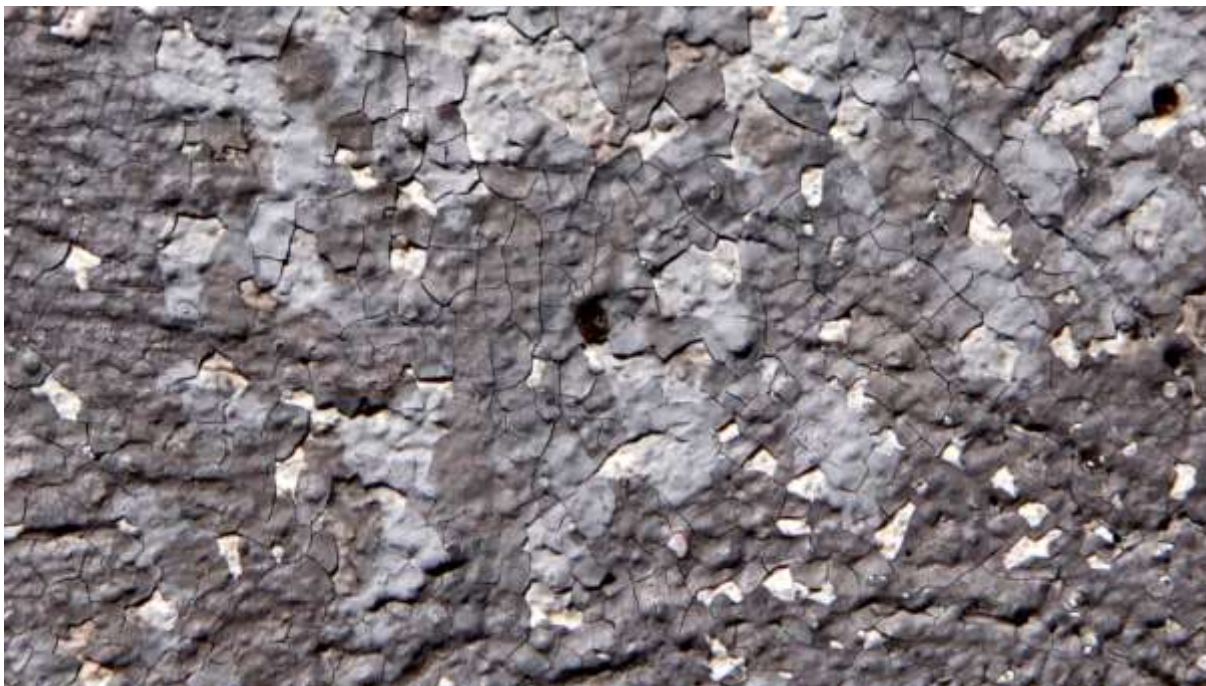
*Fot. 92. Warstwa malarska – zbliżenie. Spękania, ubytki i retusze.*

Zmienione retusze pochodzące z poprzedniej konserwacji należy usunąć. Zaleca się wykonanie nowych uzupełnień warstwy malarskiej. Pożądany efekt estetyczny można osiągnąć metodą lawowania i scalania ubytków laserunkami. Stosowanie nowego retuszu kropką należy ograniczyć do kitów.

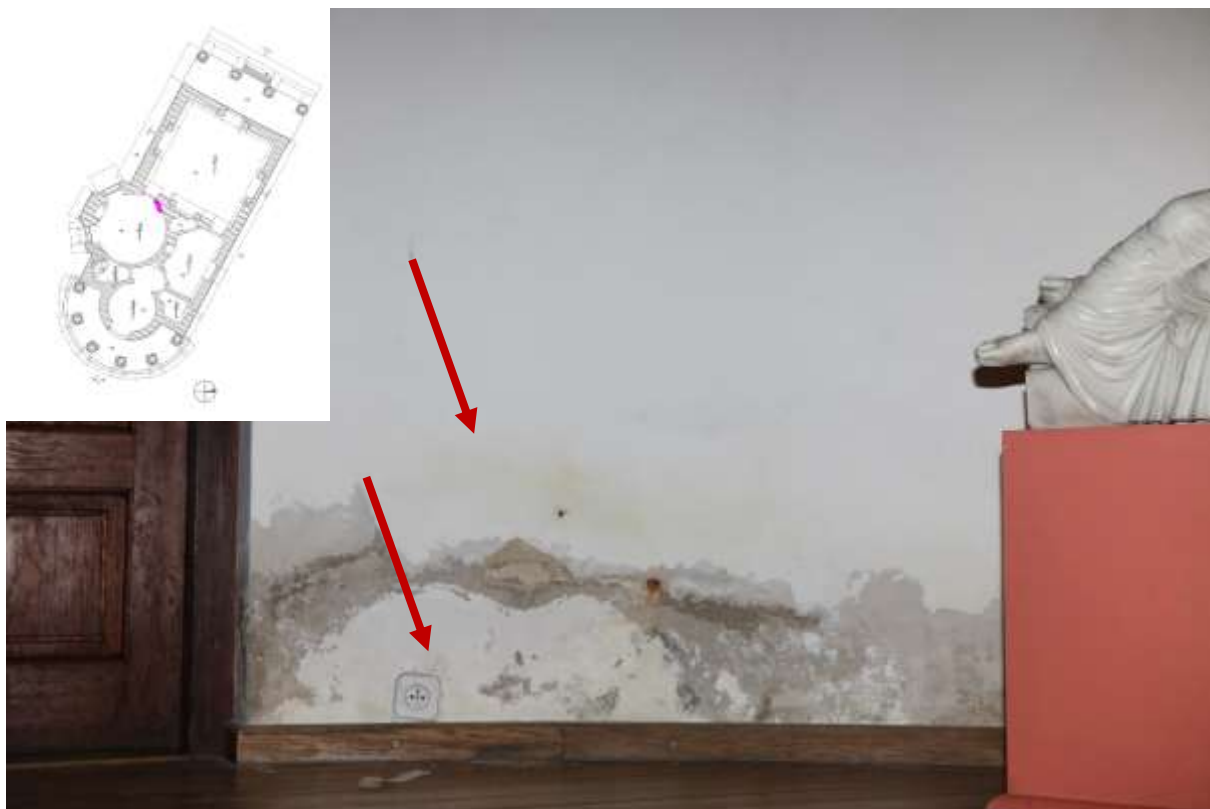
Fot. 106. Owalna Sypialni, Strefa bardzo silnego zawilgocenia i zasolenia. Rozwój pleśni na powierzchni.  
Uwaga : ściana wewnętrzna budynku !

Wnętrze utrzymać w istniejącej formie. Wymagana dwójakie prace. W pierwszej kolejności odcięcie zawilgocenia strefy przyziemia. Należy sprawdzić stan podłogi drewnianej. Konieczna jest dezynfekcja i wymiana tynków w pasie przyziemia.

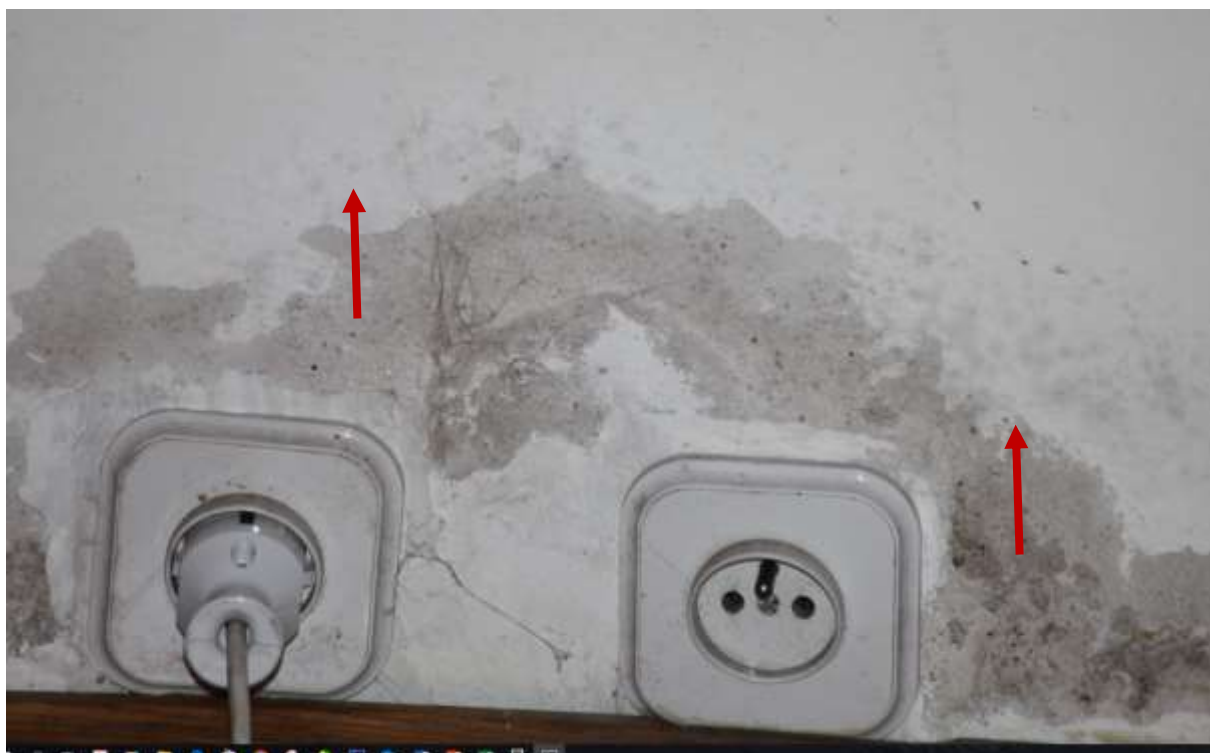
Fot. 107. Owalna Sypialnia, Strefa zawilgocenia i zasolenia. Rozwój pleśni na powierzchni

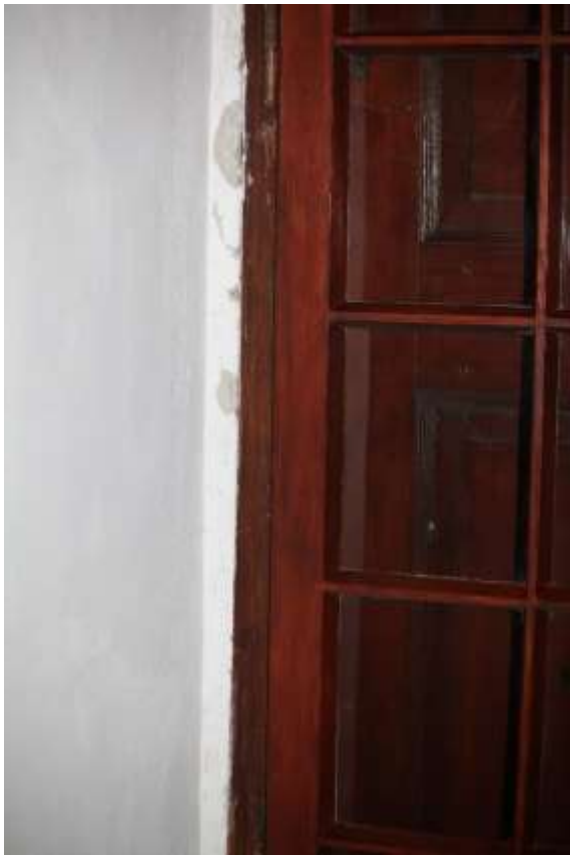
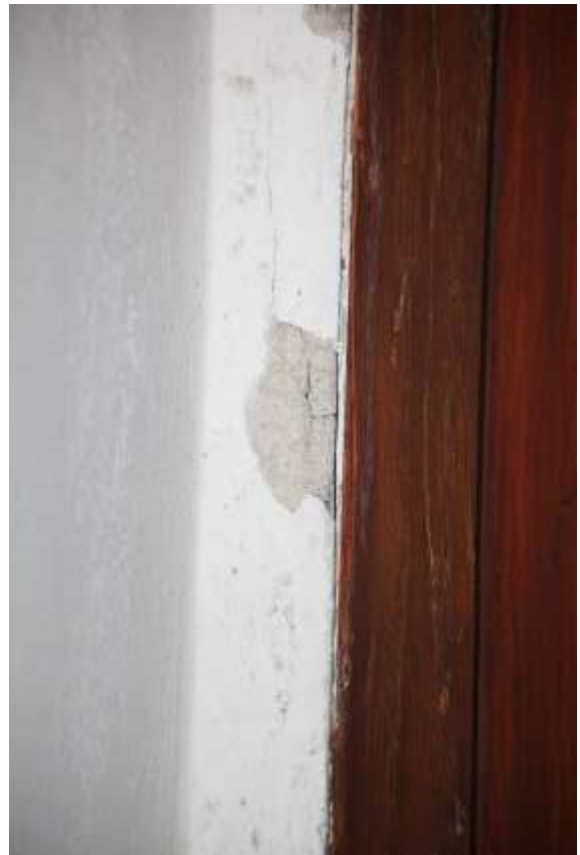
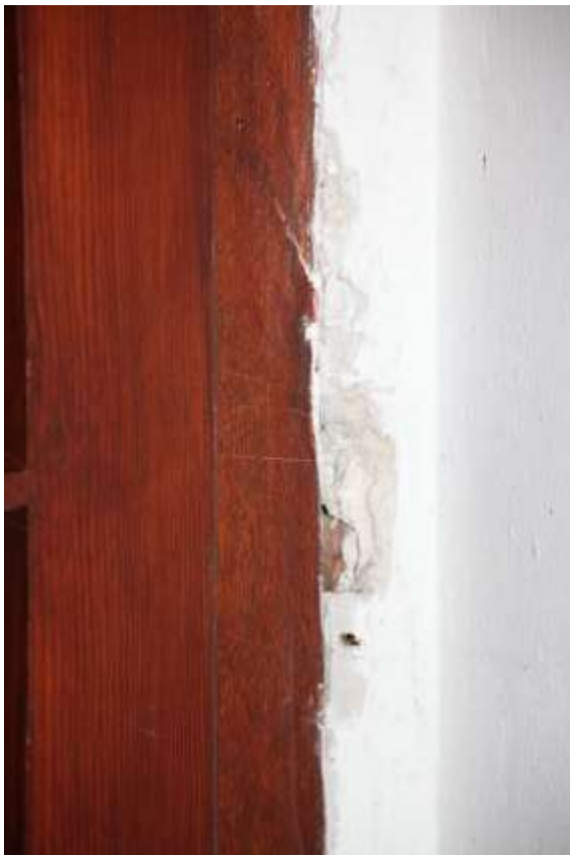
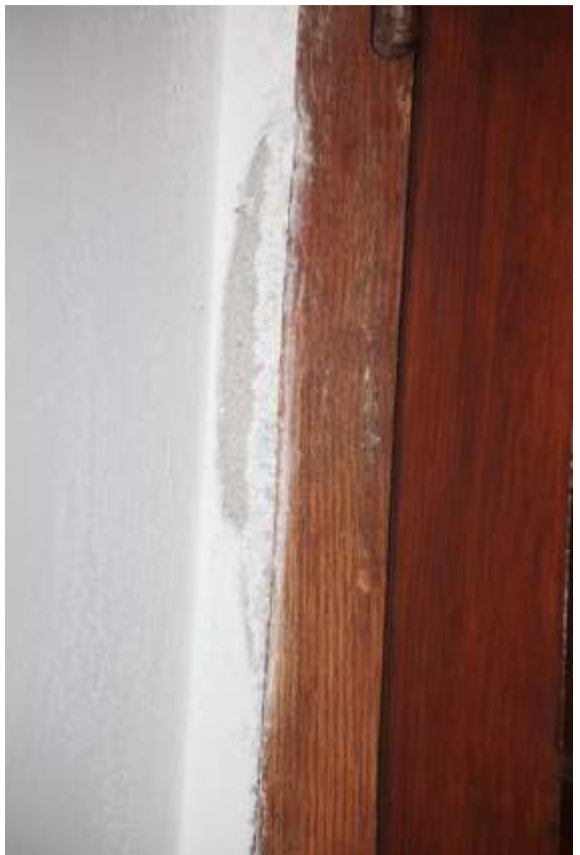
*Fot. 108. Uszkodzenia przy ościeżach porte-fenetre'ów spowodowane prawdopodobnie wadliwym osadzeniem futryn i zawiasów zewnętrznych skrzydeł.*

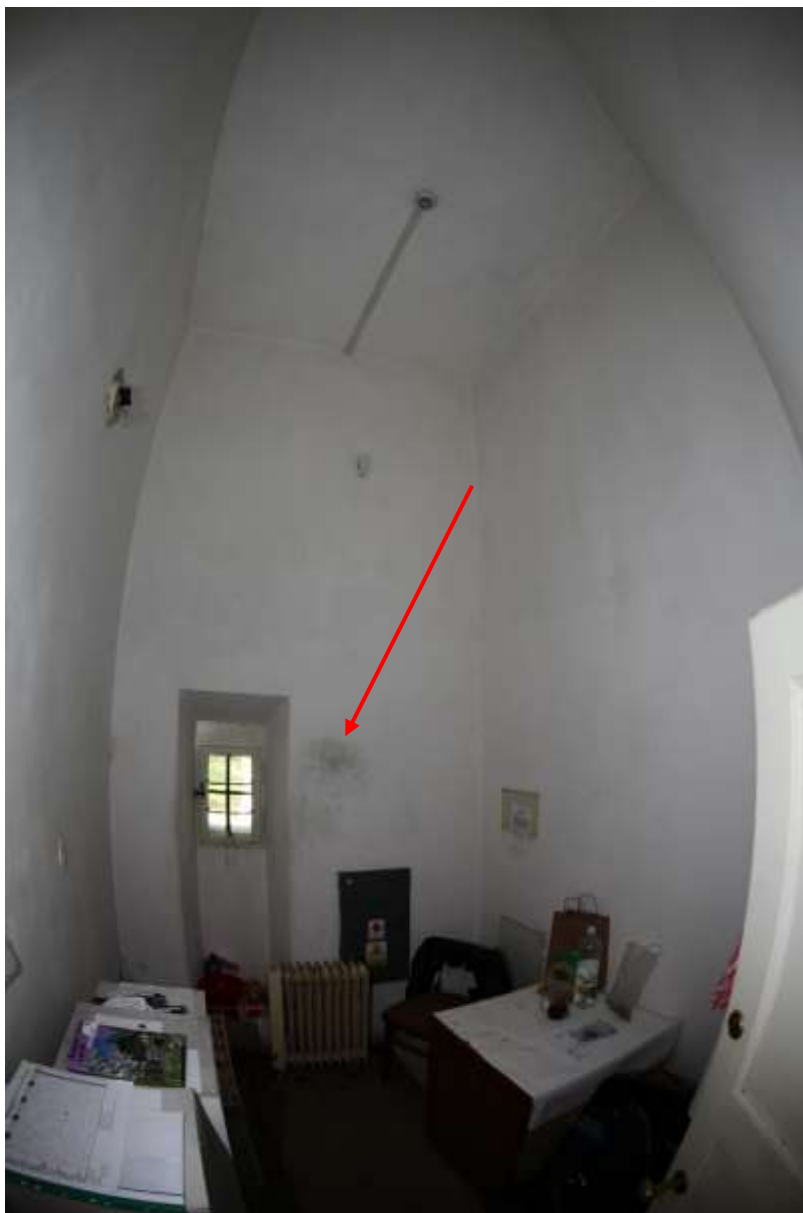
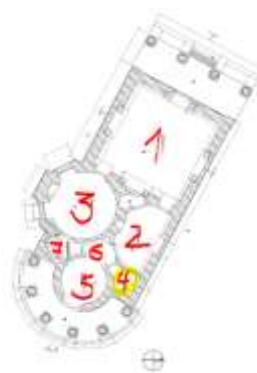
Zasadniczy problem w tym niewielkim pomieszczeniu to brak wentylacji.

Pleśnie rozwijające się na ścianach są szkodliwe dla zdrowia!

Fot. 110. Służbówka. Pomieszczenie zawilgocone. Naloty pleśniowe na ścianie ptn.

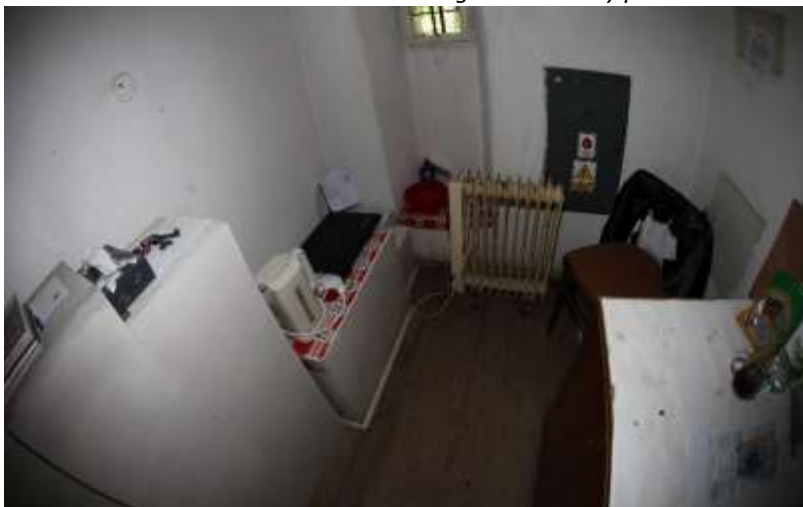
Fot. 111. Służbówka. Pomieszczenie zawilgocone. Naloty pleśniowe na ścianie ptn.

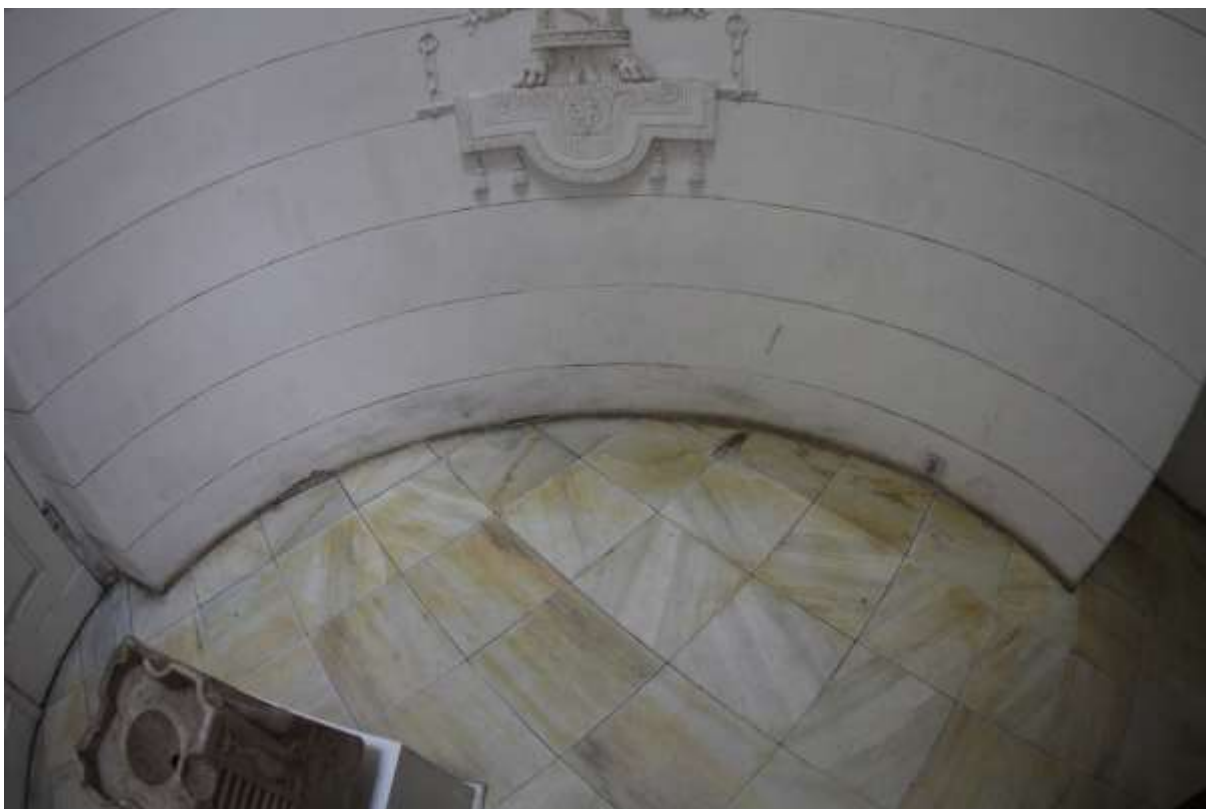
*Fot. 118. Westybul. Posadzka. Przebarwienia marmurowych płyt podłogowych i zawilgocenie tynków w przyziemiu.*

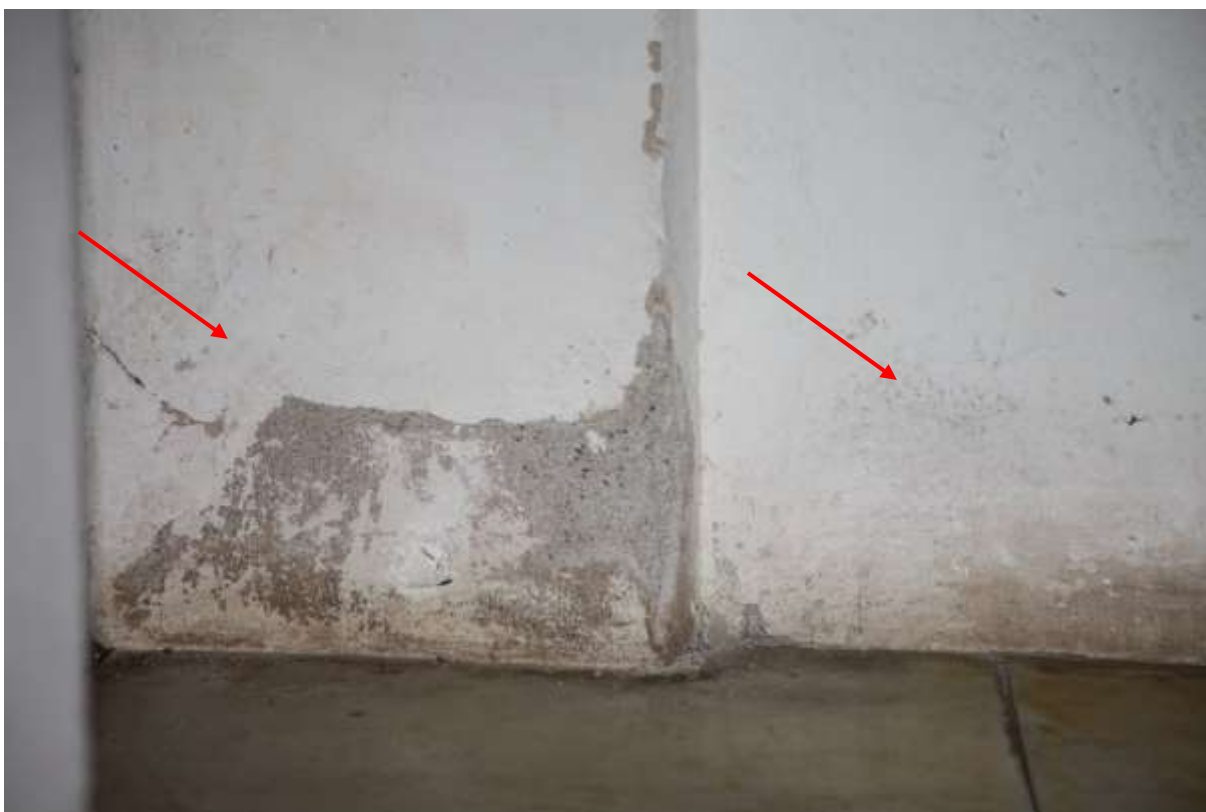
*Fot. 119. Westybul Zawilgocenie strefy przyposadzkowej. Na ścianie widoczne szare naloty pleśniowe.*

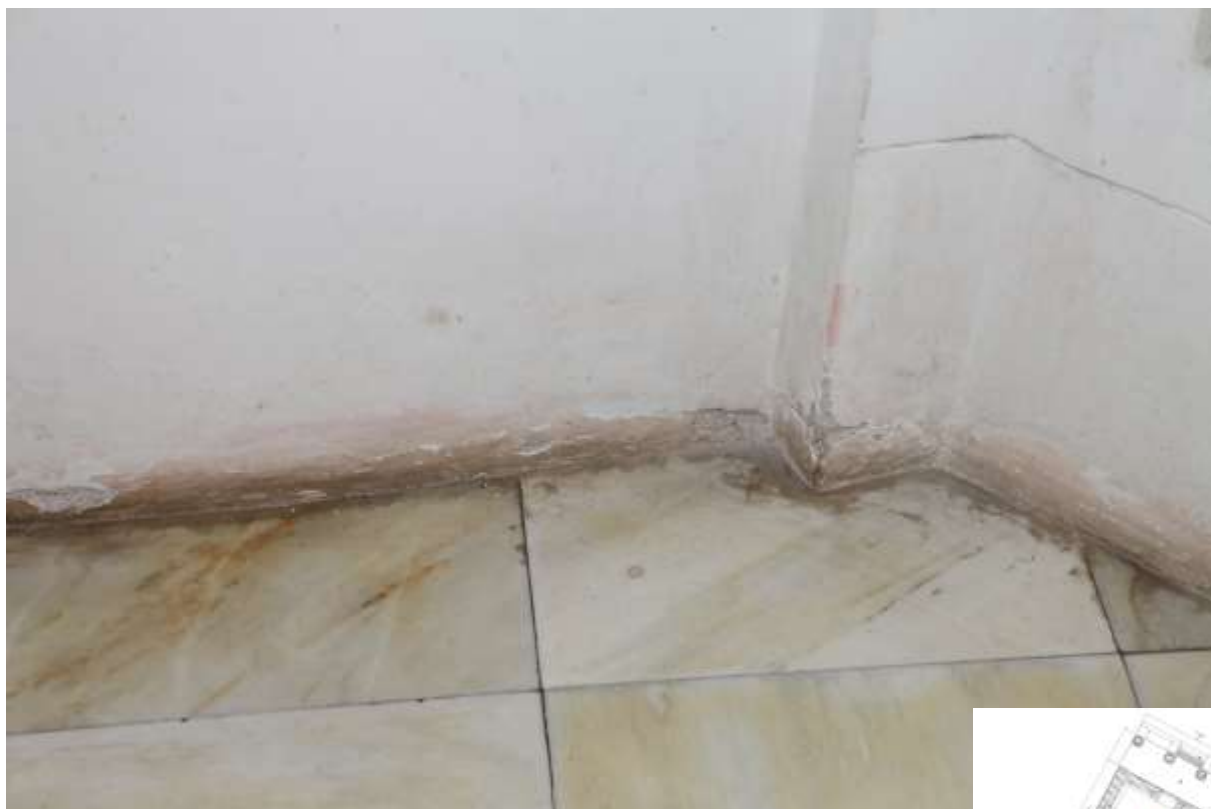
Fot. 120. Zawilgocenie wychodzące ponad posadzkę powoduje dezintegrację tynku.

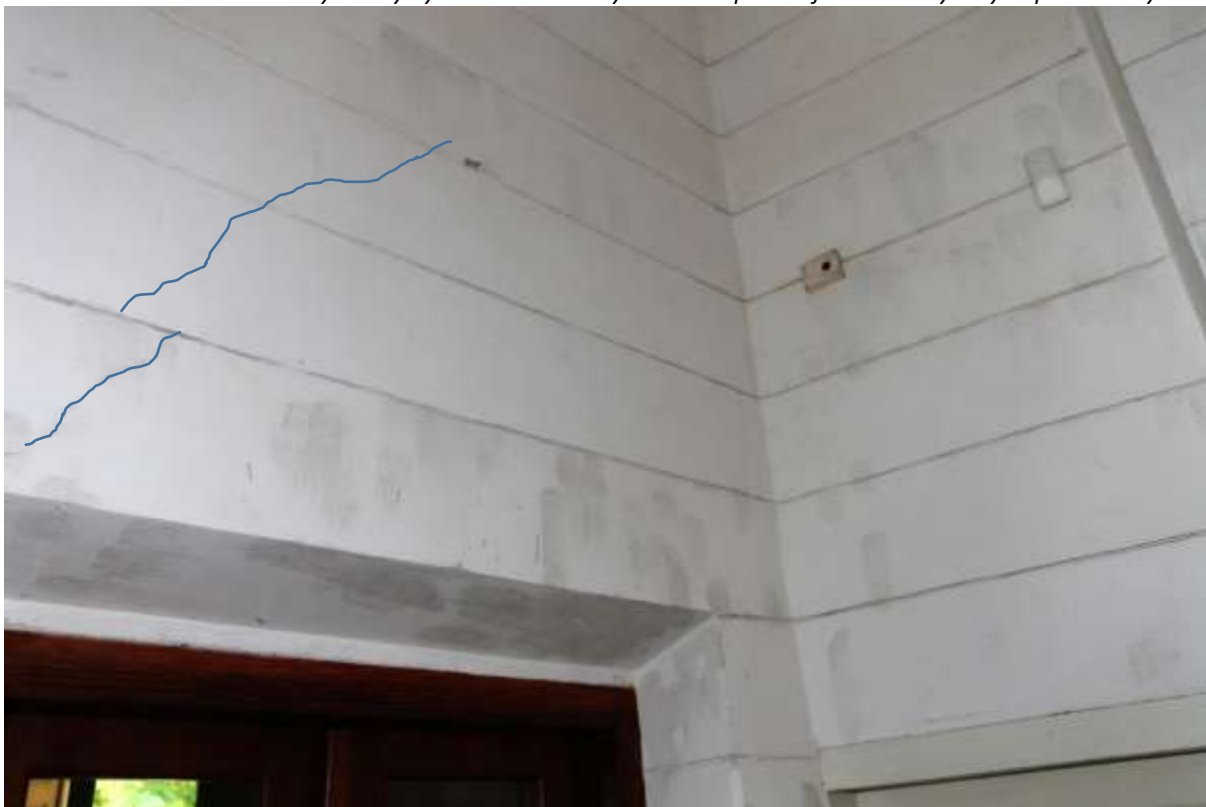
Fot. 123. Ślady poprawek malarskich w postaci ciemnych smug. Na fotografii oznaczono wyraźne pęknięcia nadproża drzwi prowadzących do gabinetu Etruskiego.

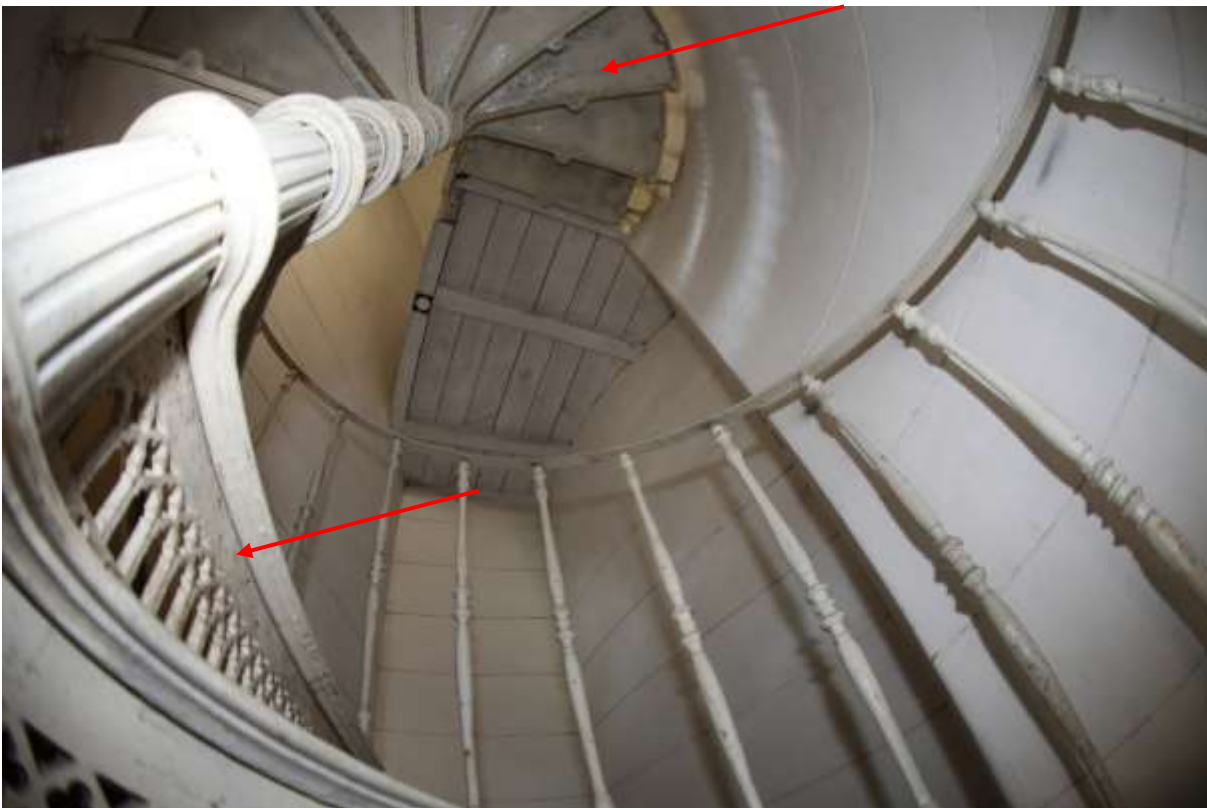
Fot. 125. Schody żeliwne. Liczne drobne uszkodzenia powłoki malarskiej. Brud i kurz w połączeniu z wilgocą powodują, że na chłodnej powierzchni (malowany metal) pojawiają się kolonie pleśniowe.

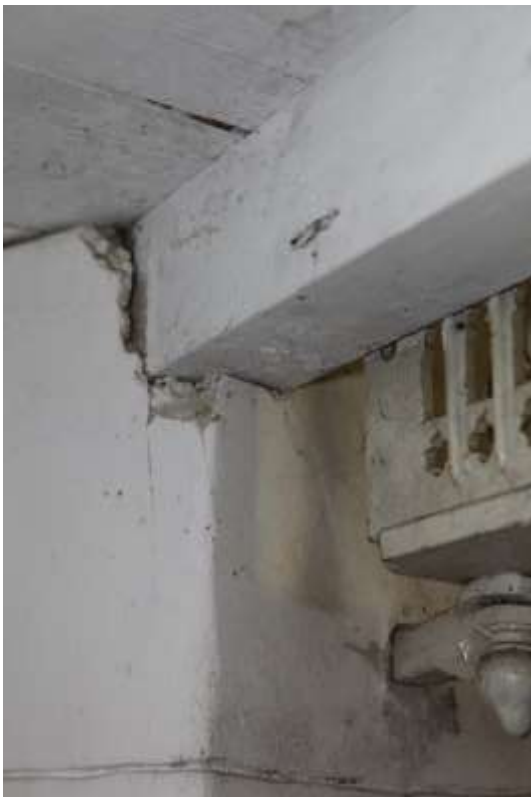
*Fot. 127. Uszkodzenia tynku przy belkowaniu stropu – brak dylatacji. Naloty pleśniowe na powale i belce.*

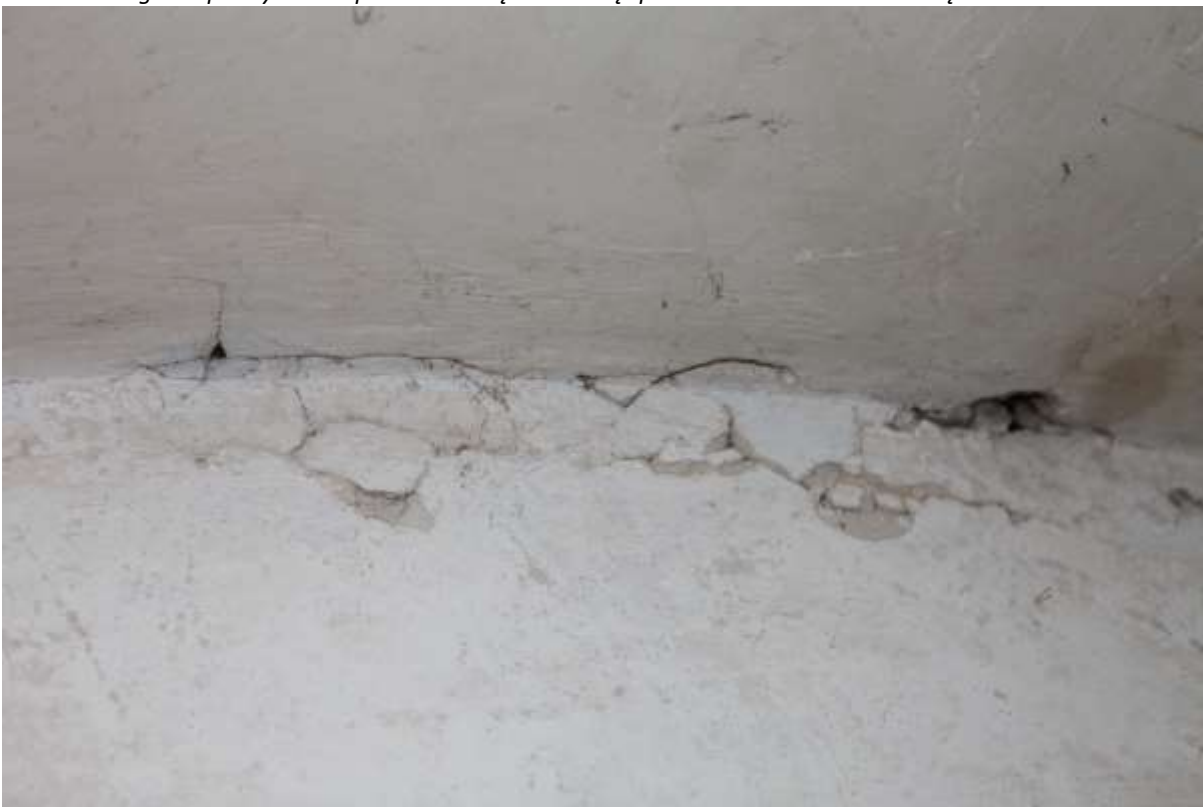
Fot. 130. Korytarz na piętrze. Na połączeniu ściany z powłoką pęknięcia i wykruszenia tynku. Ślady zawilgocenia.

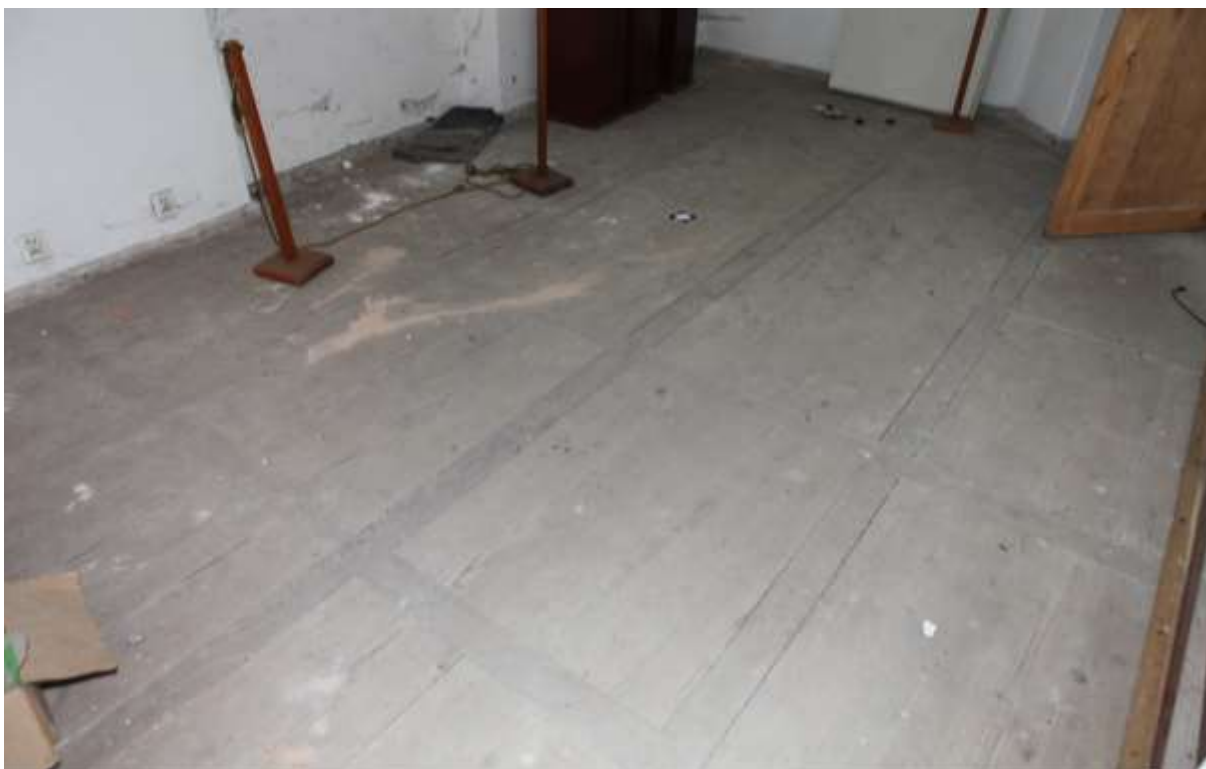
*Fot. 132. Podłoga w pokoju na poddaszu zaniedbana. Uwagę zwraca artykulacja materiału : dębowe legary i szerokie sosnowe deski*
