PLAFON „JUTRZENKA” AUTORSTWA  
J. P. NORBLINA W ŚWIĄTYNI DIANY W ARKADII  
(MUZEUM W NIEBOROWIE I ARKADII)

EKSPERTYZA WRAZ Z PROJEKTEM  
ZABEZPIECZEŃ WIĘŻBY DACHOWEJ  
ORAZ KONSTRUKCJI

Kraków, grudzień 2014

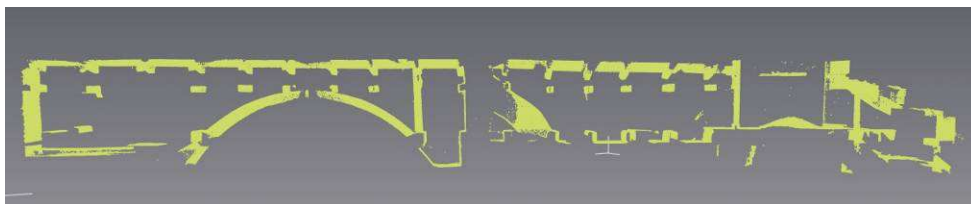
Na podstawie obróbki modelu chmury punktów, wykonano opracowanie i podane poniżej przekroje, na których można zauważyć, brak wolnej przestrzeni

między układem krążyn oraz jętek. Powierzchnia oddziaływania poszczególnych elementów, na pewno nie jest tak duża jak wynika to ze skanowania. A to dlatego, że należy wziąć pod uwagę, możliwości techniczne danego urządzenia, oraz fakt, że punkty pomiarowe w ostrych załamaniach i trudno dostępnych miejscach, mogą zostać odczytane w sposób niepoprawny. Jednak, dokładność wykonania tego skanowania, w zupełności wystarcza dla potwierdzenia przypuszczeń, co do oddziaływania konstrukcji więźby na konstrukcje plafonu.

*Fot.4 Przekrój przez chmurę punktów.*

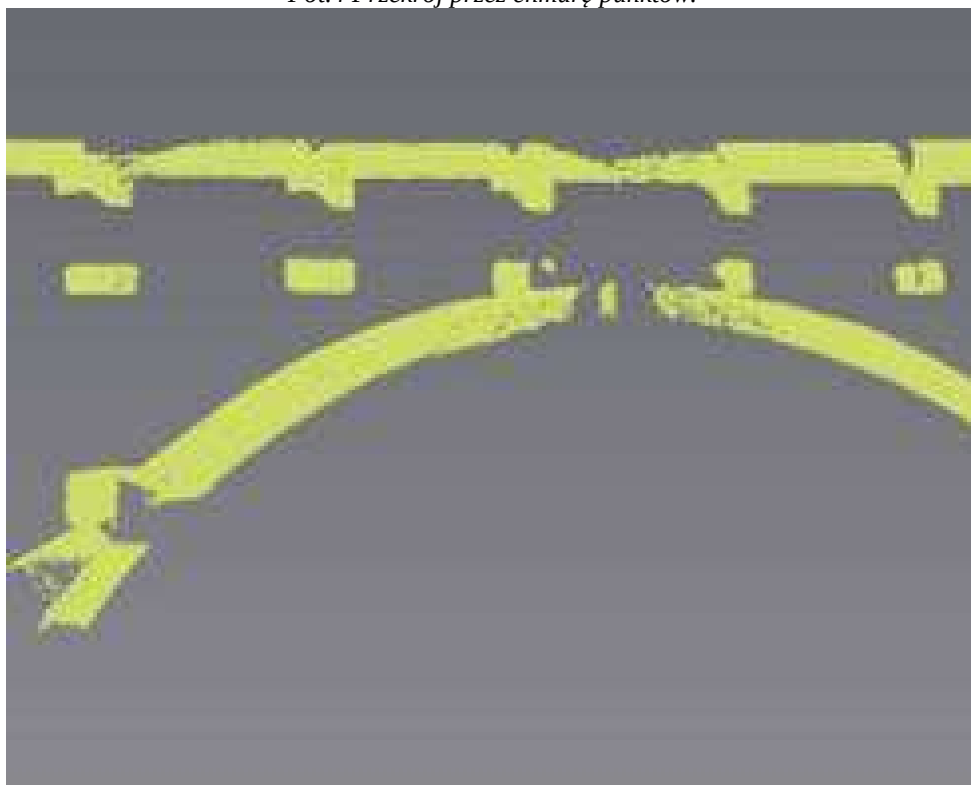
*Fot.5 Widoczne oparcie jętki na konstrukcji plafonu – wynik skanowania 3D.*

- h. Z uwagi na znaczne przemieszczenia konstrukcji więźby drewnianej, nastąpiło oparcie się dwóch wiązarów więźby na konstrukcji nośnej plafonu. Na skutek tych zmian w układzie konstrukcyjnym więźby i plafonu, wystąpił wzrost obciążeń na krążyny, a to z kolei skutkuje wzrostem przemieszczeń pionowych. Oddziaływanie konstrukcji więźby widoczne jest również w postaci zarysowań na powierzchni tynku plafonu. Ma to związek z obciążeniami zmiennymi oddziałującymi na połac dachową.

- d. W celu zabezpieczenie konstrukcji kopuły przed negatywnymi skutkami oddziaływania więźby dachowej, należy wprowadzić nową jętkę, powyżej istniejącej, a następnie zmniejszenie przekroju jętki poprzez jej podcięcie. Wielkość nacięcia powinna zapewnić swobodne odkształcenia wiązara z uwagi na występowanie obciążeń zmiennych. Dodatkowo układ krokwi w obrębie konstrukcji plafonu należy wzmocnić przykładkami drewnianymi, które w znacznym stopniu winny ograniczyć odkształcenia więźby. W poziomie tramów zaleca się wprowadzić wzmocnienia w postaci płaskowników, które zmniejszą podatność konstrukcji na odkształcenia. Schemat wzmocnień przedstawiono na rysunku załączonym do niniejszego opracowania.

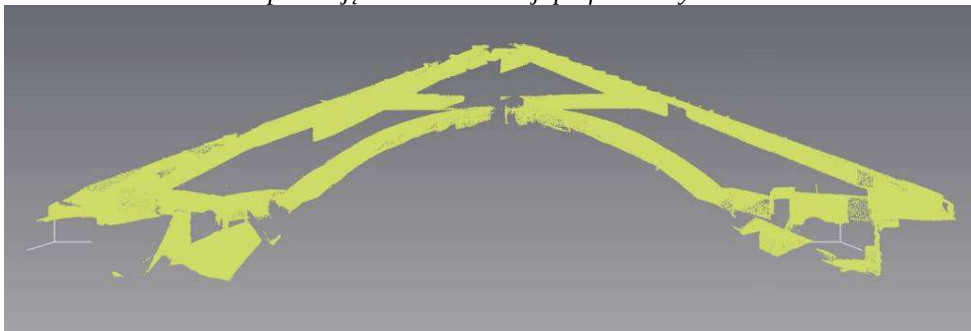
*Fot.6 Przekrój przez chmurę punktów – widoczne oparcie jętki na plafonie.*

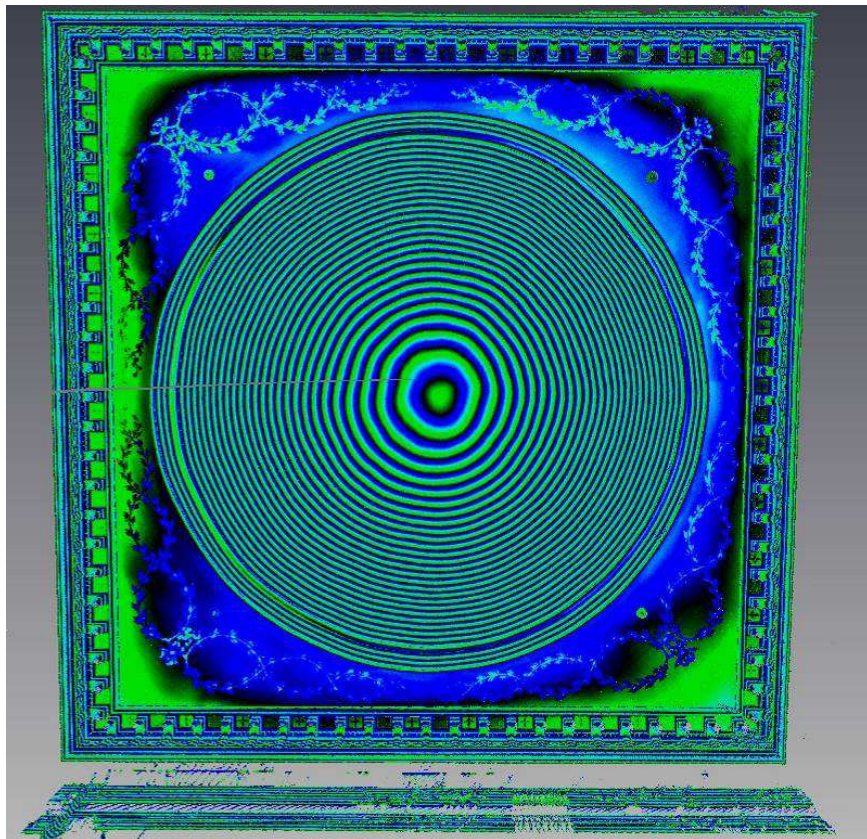
Bazując na modelu trójwymiarowym oraz na wykonanej niwelacji sufitu w sali głównej, odczytano przemieszczenia pionowe konstrukcji plafonu o znacznej wartości. Dodatkowo, przemieszczenia te, są zróżnicowane na obwodzie podstawy kopuły, co dodatkowo, świadczy o złożonej pracy tej konstrukcji. Analiza modelu chmury punktów wykazała zróżnicowane położenie poszczególnych części sufitu względem płaszczyzny odniesienia, i o ile zasadne zmiany widoczne są w miejscach zdobień i krawędzi sufitu, z uwagi na sztukaterie, o tyle odkształcenia płaskiej części stropu wykazują istotne obniżenie obwodu kopuły w stosunku do poziomu sufitu w paśmie przy ścianach. Przemieszczenia potwierdzają również zarysowania występujące na tynku, zarówno w płaskiej części sufitu, jak i samej kopuły. Za przyczynę tych odkształceń należy uznać wpływ konstrukcji więźby na konstrukcję plafonu. Oddziaływania te występują mimo zastosowanych rozwiązań w postaci ogrzewania połaci, które miały na celu zmniejszenie obciążeń od śniegu.

*Fot.8 Mapa hipsometryczna sufitu wokół plafonu i plafonu (dokładność do cm)*

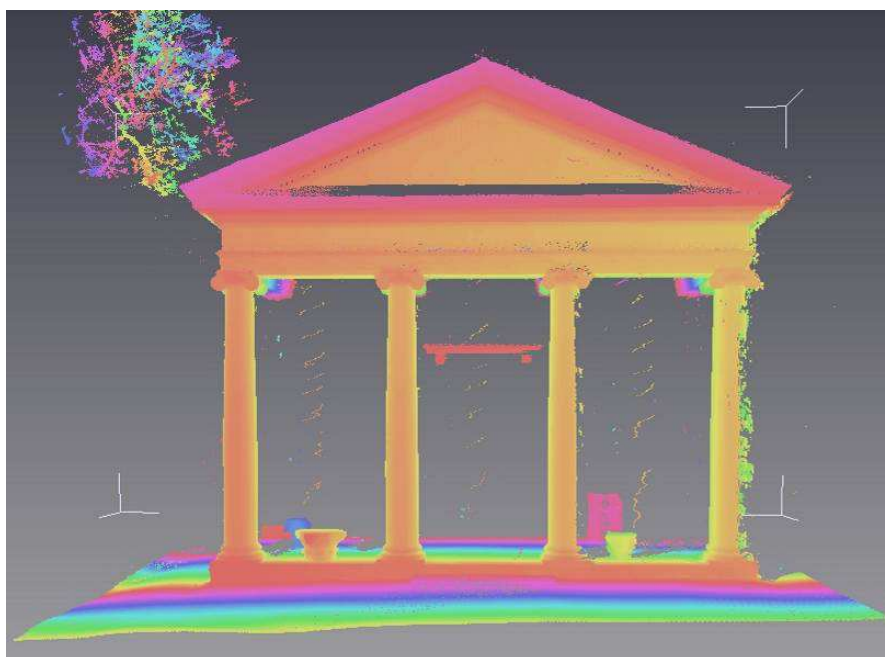
W oparciu o model skanowania trójwymiarowego odczytano również przemieszczenia kolumn w portyku. Widoczne jest wychylenie lewej kolumny w

niewielkim stopniu. Zmiany te mogą być wywołane zmianami w posadowieniu tych elementów.

*Fot.10 Mapa hipsometryczna układu kolumn frontowych – lewa kolumna wychylona w stosunku do pozostałych.*

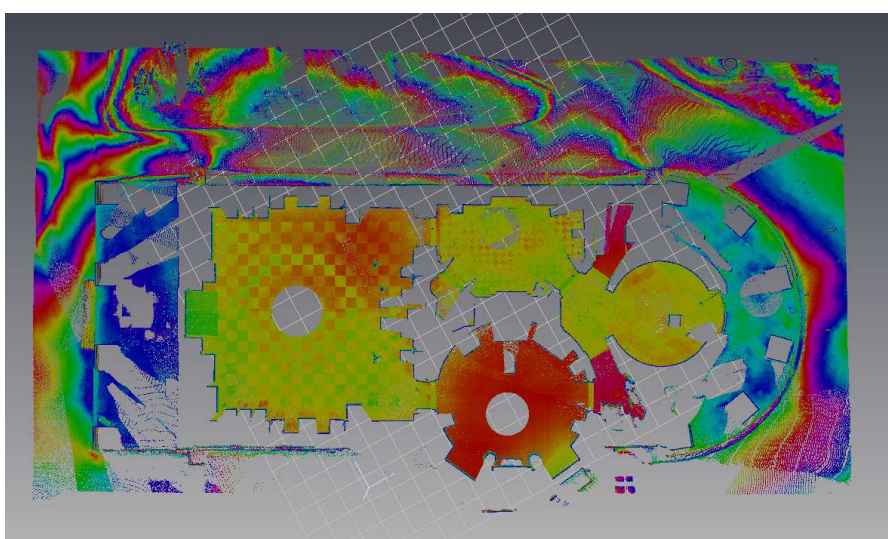
Mapa hipsometryczna posadzek wskazuje odkształcenia pionowe części posadzek wewnątrz obiektu oraz w obrębie portyku i wschodniej kolumnady. Część zmian wynika ze zjawiska wysadzin sporządzonego przemarzaniem gruntu oraz uszkodzeń posadzki, głównie w części zewnętrznej. Jednymi z większych, a zarazem istotnych zmian i uszkodzeń, są przemieszczenia posadzki w obrębie sali głównej co przedstawiono na fotografii 12.

*Fot.11 Mapa hipsometryczna posadzek i otaczającego terenu – widoczne różnice w poziomie posadzki w obrębie głównego pomieszczenia.*

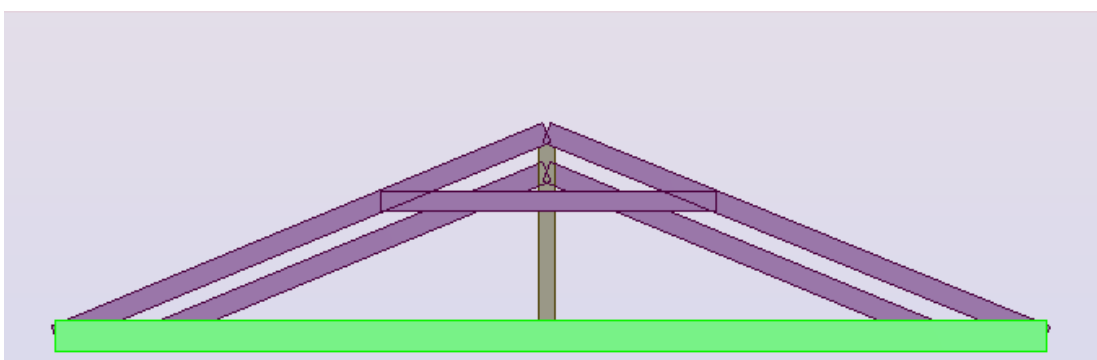
*Fot.16 Przekrój przez więźbę – jeden z wiazarów wykonano, jako wieszarowy.*

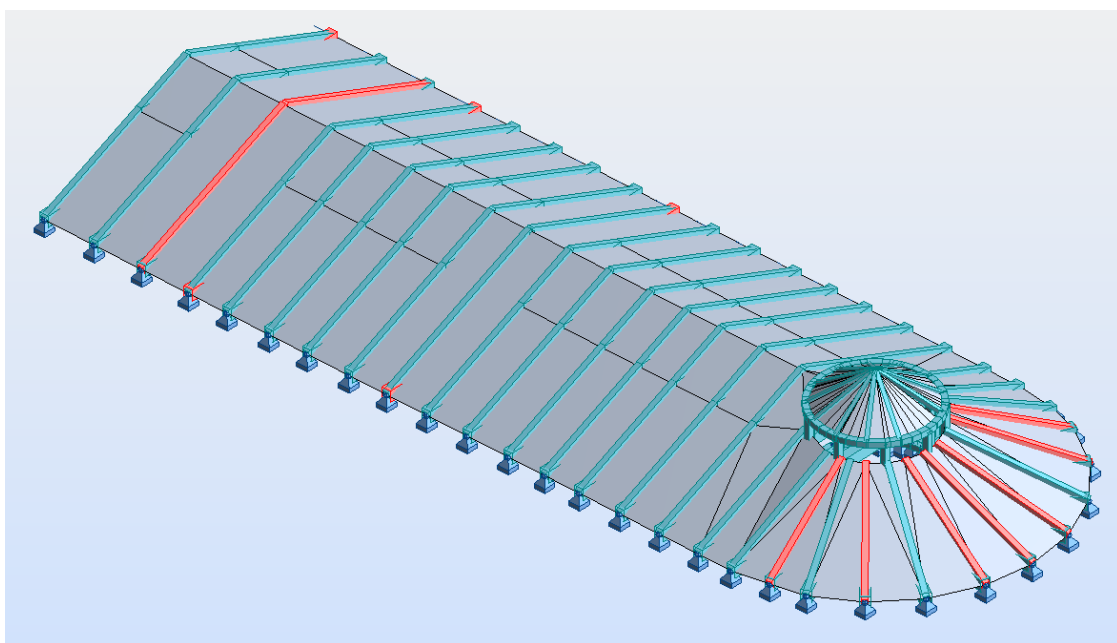
Poniżej przedstawiono tabelaryczne zestawienie najbardziej wyczerpanych elementów. Na potrzeby obliczeń zaniżono klasę drewna do wartości C24, z uwagi na obecność szkodników w strukturze drewna. Pomimo tej zmiany wszystkie elementy posiadają wymagany zapas nośności. W tabeli przedstawiono te części więźby dla których stan graniczny nośności został wyczerpany co najmniej w 50%. Na fotografii poniżej zaznaczono elementy objęte poniższą tabelą. Najbardziej wyczerpane elementy,

to krokwie promieniście rozchodzące się wokół świetlika. Znaczna część tego fragmentu więźby została wtórnie przebudowana i stan struktury drewna wskazuje, że prace te wykonano w drugiej połowie XX wieku. Dodatkowo, wtórnie wprowadzone elementy nie zostały dokładnie dopasowane do istniejącej już konstrukcji. Poza tymi elementami, do grupy najbardziej wyężonych części więźby, należy wiązar w którym brak jest jętki.

Fot.18 Model ze wskazaniami najbardziej wyężonych elementów.

- c. Procesem poprzedzającym działania związane z zabezpieczeniem drewna przed szkodnikami, jest proces dezysekcji. W następnym kroku, należy przewidzieć wymianę, bądź wzmocnienie elementów, w których porażenie drewnojadem, występuje w znacznym stopniu. W szczególności dotyczy to belek stropowych, do których jest przymocowane deskowanie. Wzmocnienie można wykonać w formie przykładek stalowych lub drewnianych.

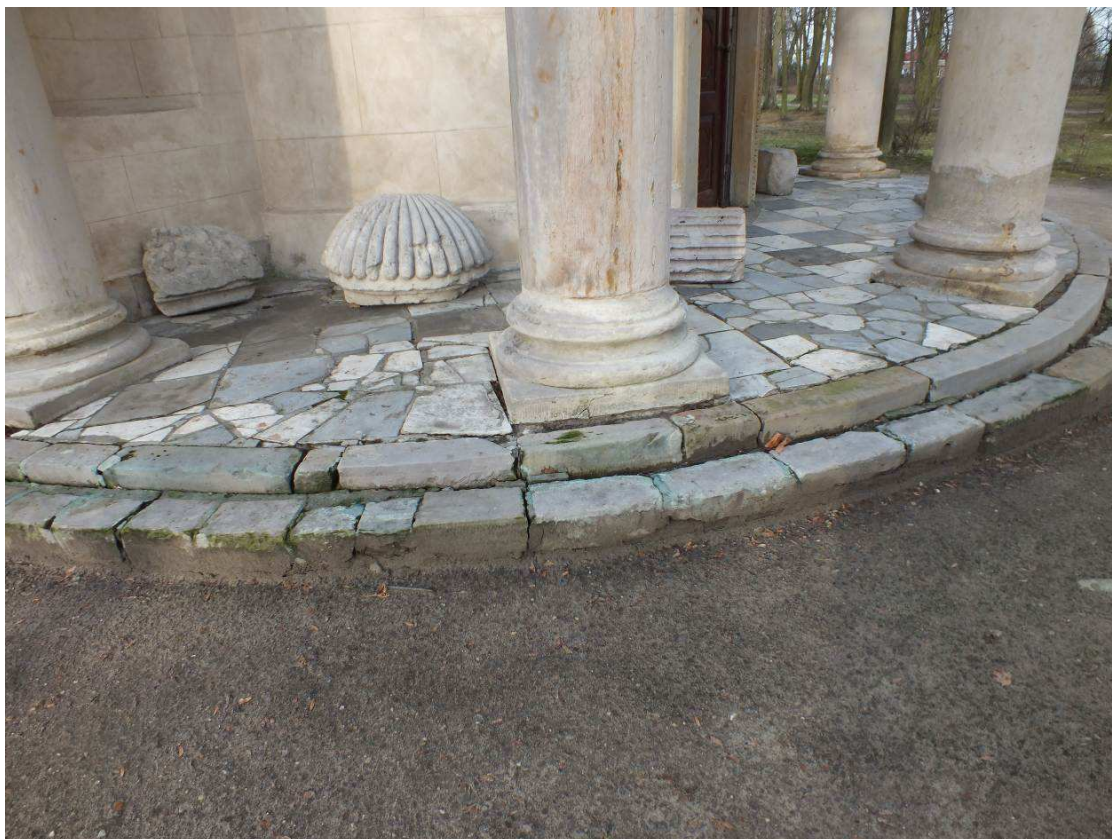
*Fot.22 Stan posadzki przy wejściu tylnym.*

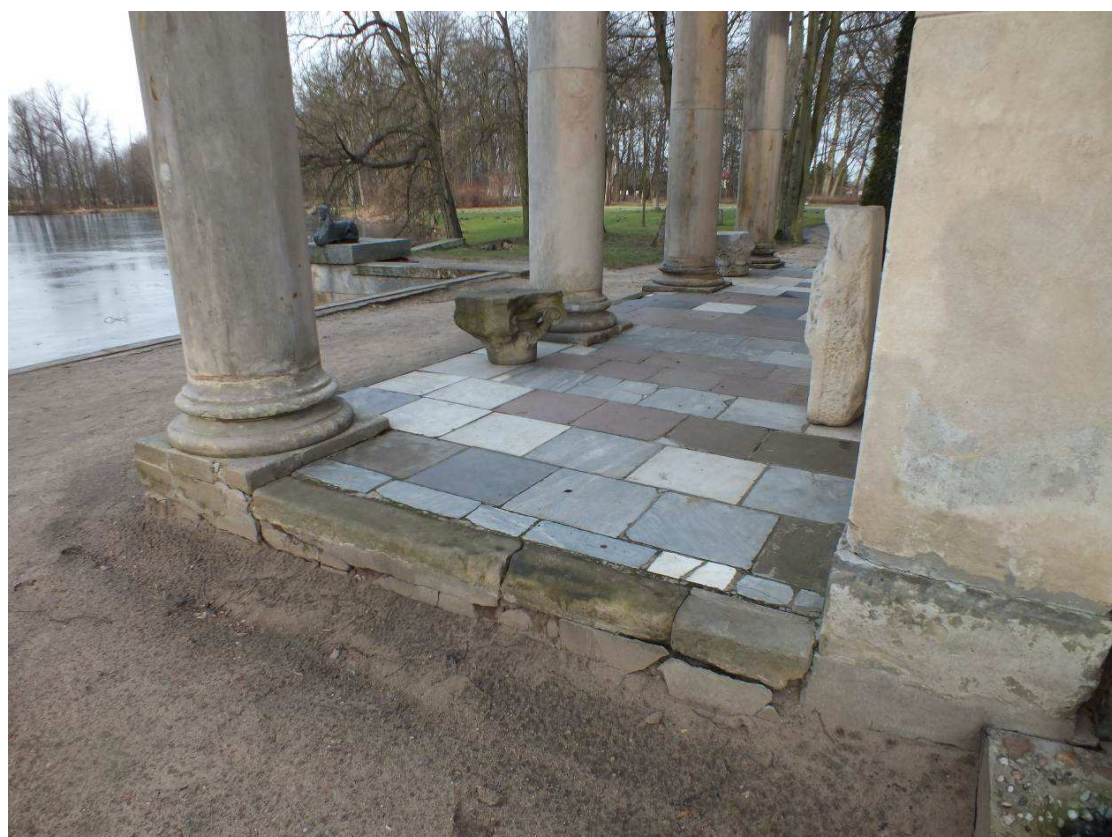
*Fot.23 Stan warstw posadzkowych przy wejściu głównym.*

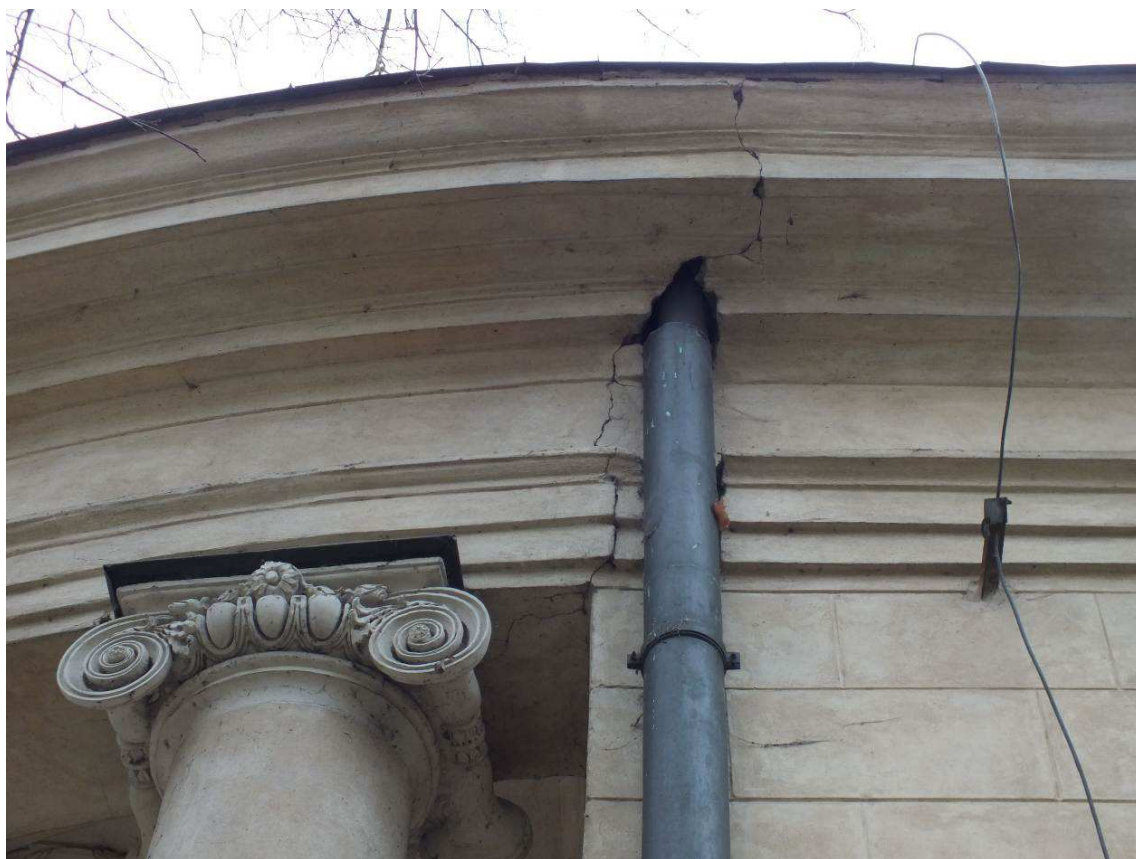
- b. Przegląd układu konstrukcyjnego budynku nie wykazał istotnych zmian w obrębie ścian nośnych, co może świadczyć o ustabilizowanym posadowieniu obiektu. Niewielkie zarysowania na nadprożach drzwiowych mogą wynikać z naturalnych zmian zchodzących w gruncie lub na skutek oddziaływań termicznych, powodujących odkształcenia materiałów.

*Fot.24 Zarysowanie gzymsu.*

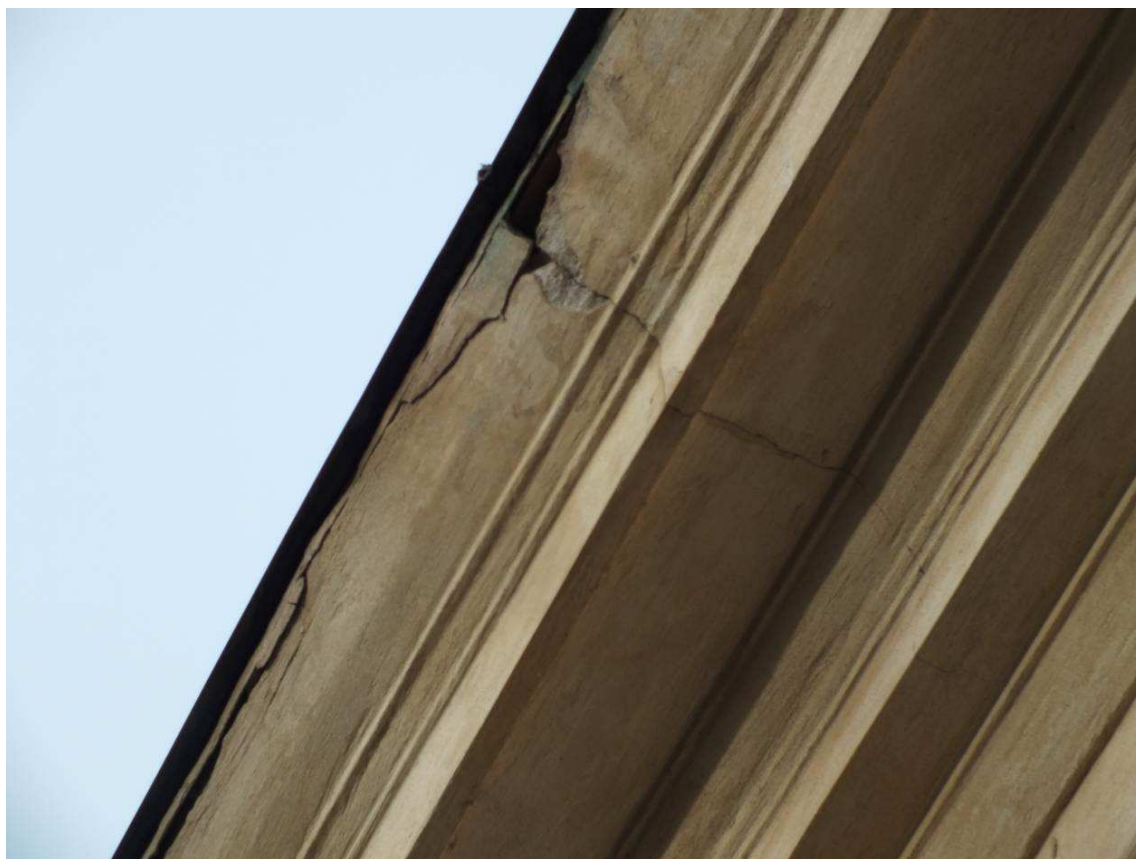
*Fot.25 Zarysowanie gzymsu.*

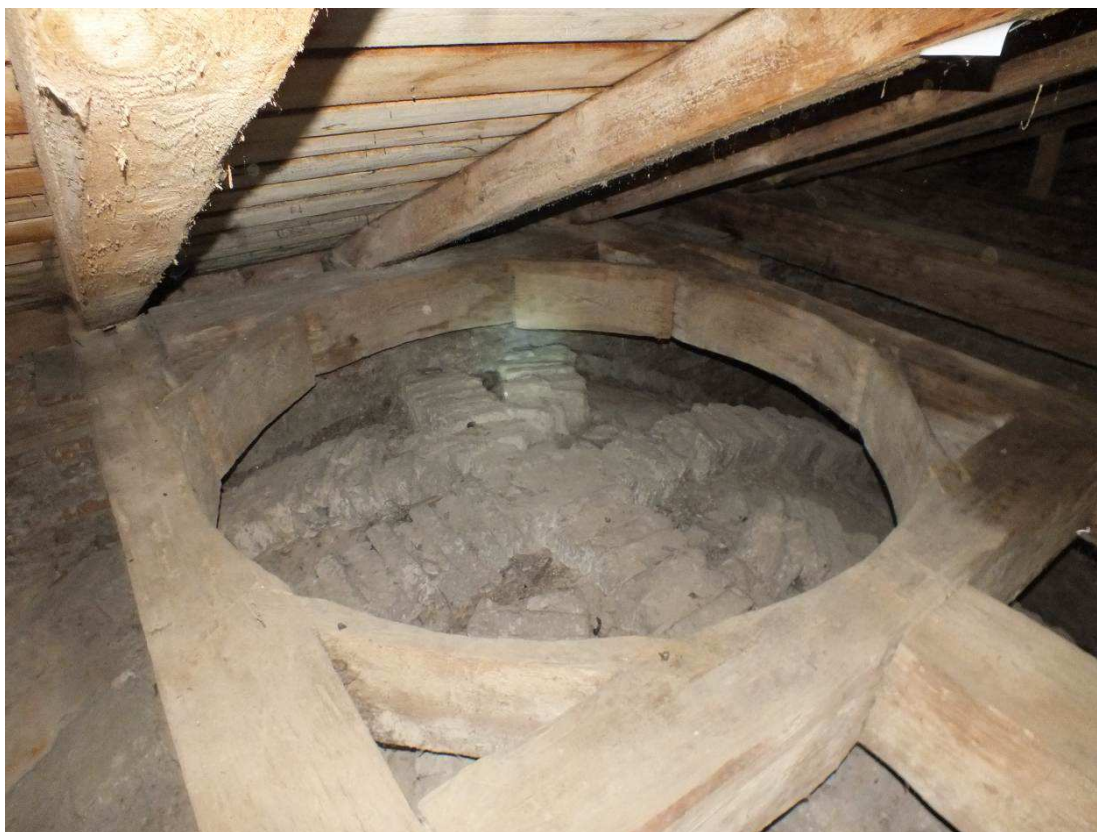
*Fot.26 Wymiany w tramach wokół kopuły ceglanej.*

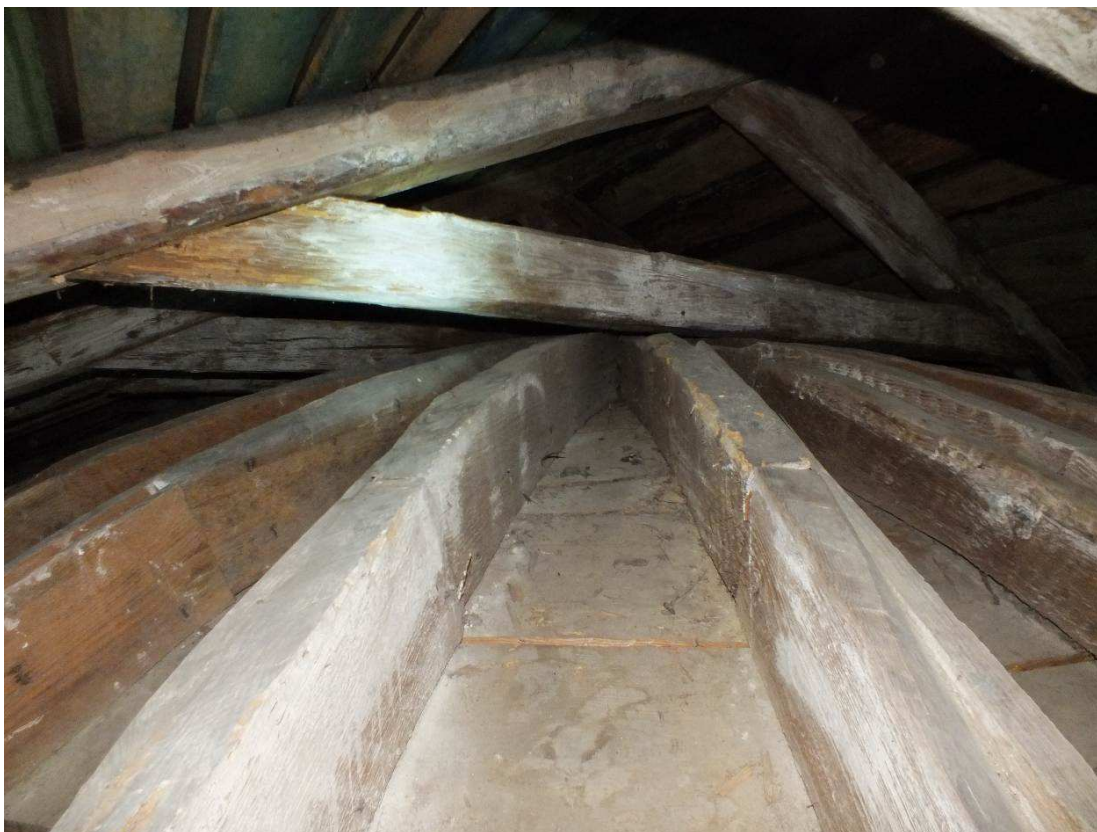
*Fot.27 Widoczne oparcie jętki dachu na żebrach plafonu.*

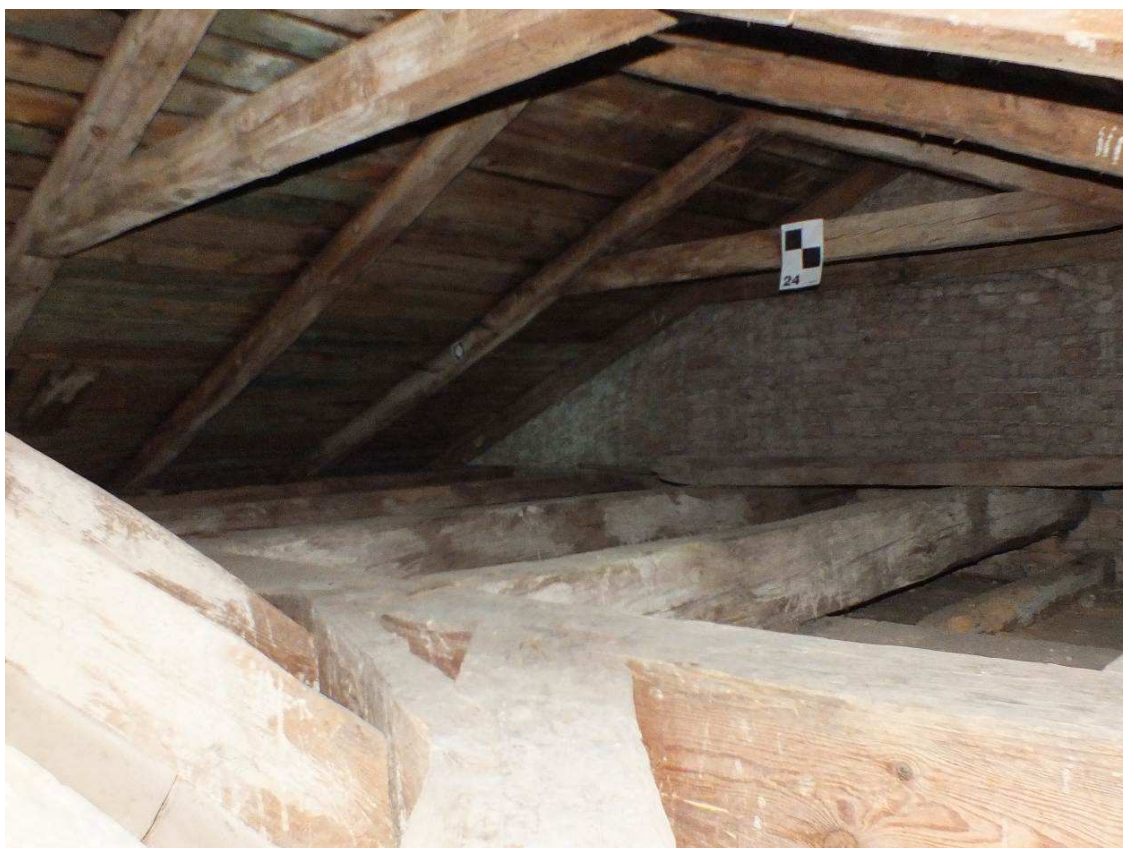
*Fot.29 Widoczny brak jętki w trzecim więźarze – uszkodzenie czopów mocujących jętkę.*

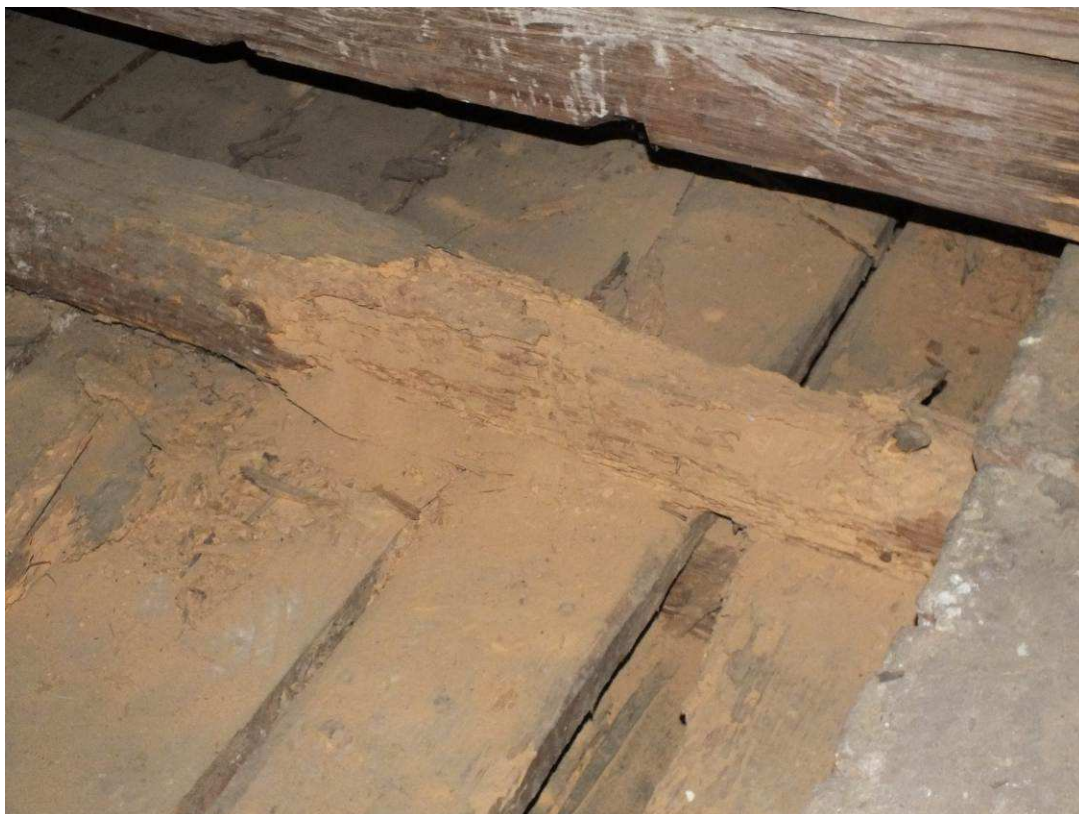
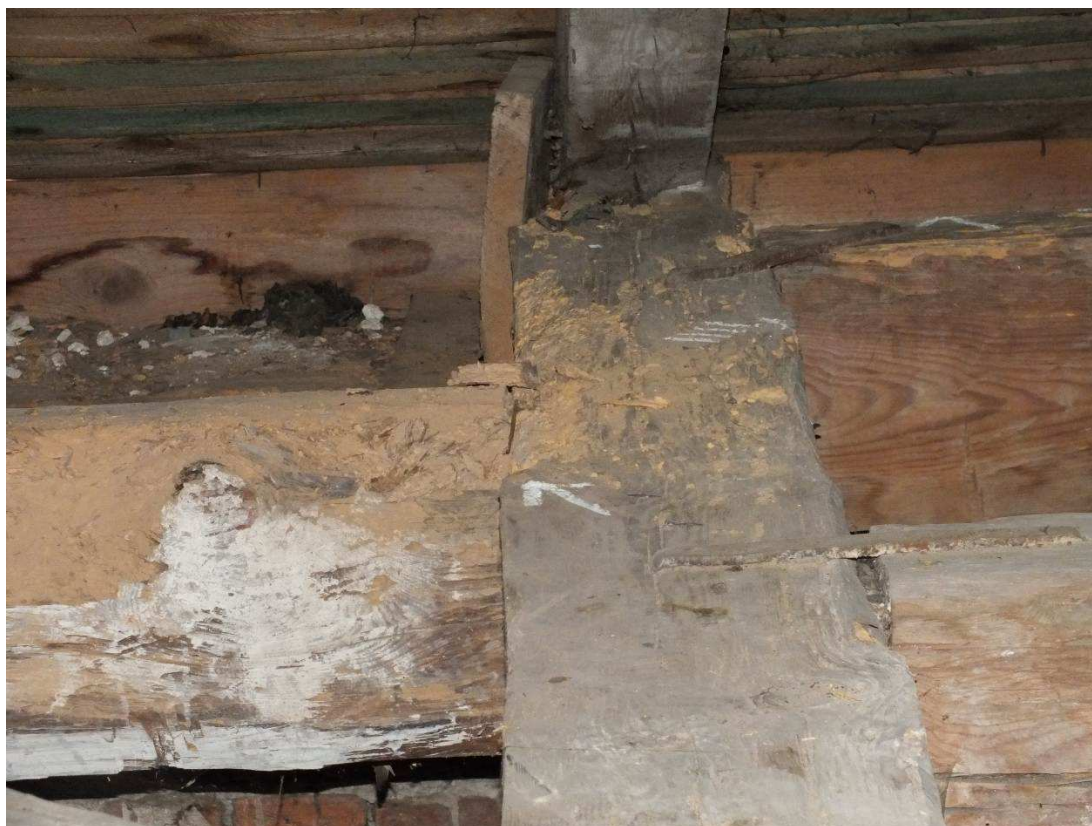
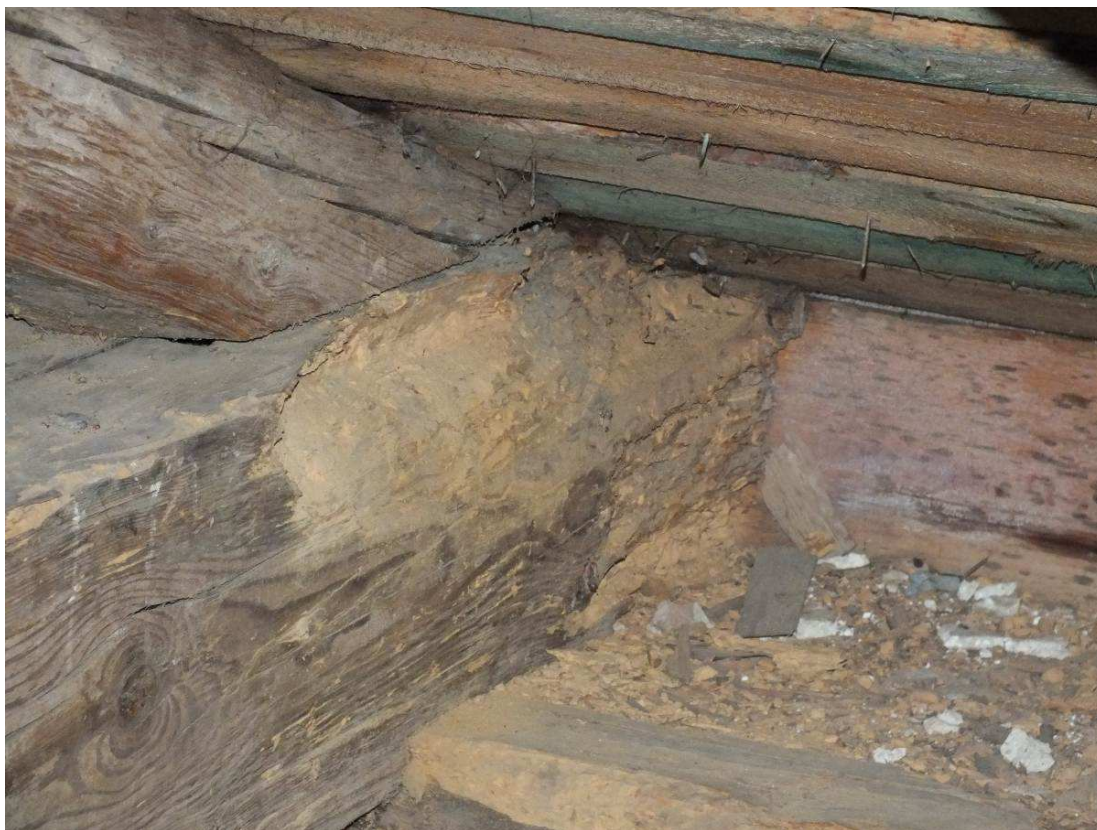
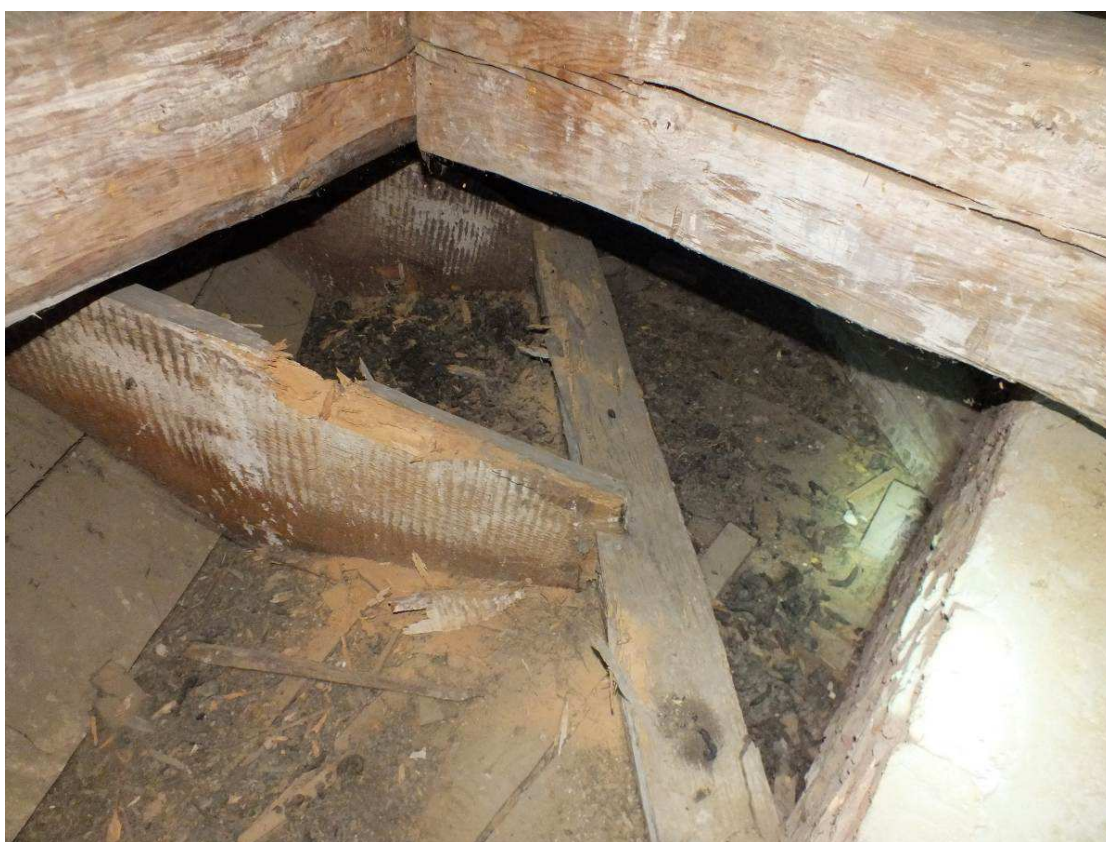
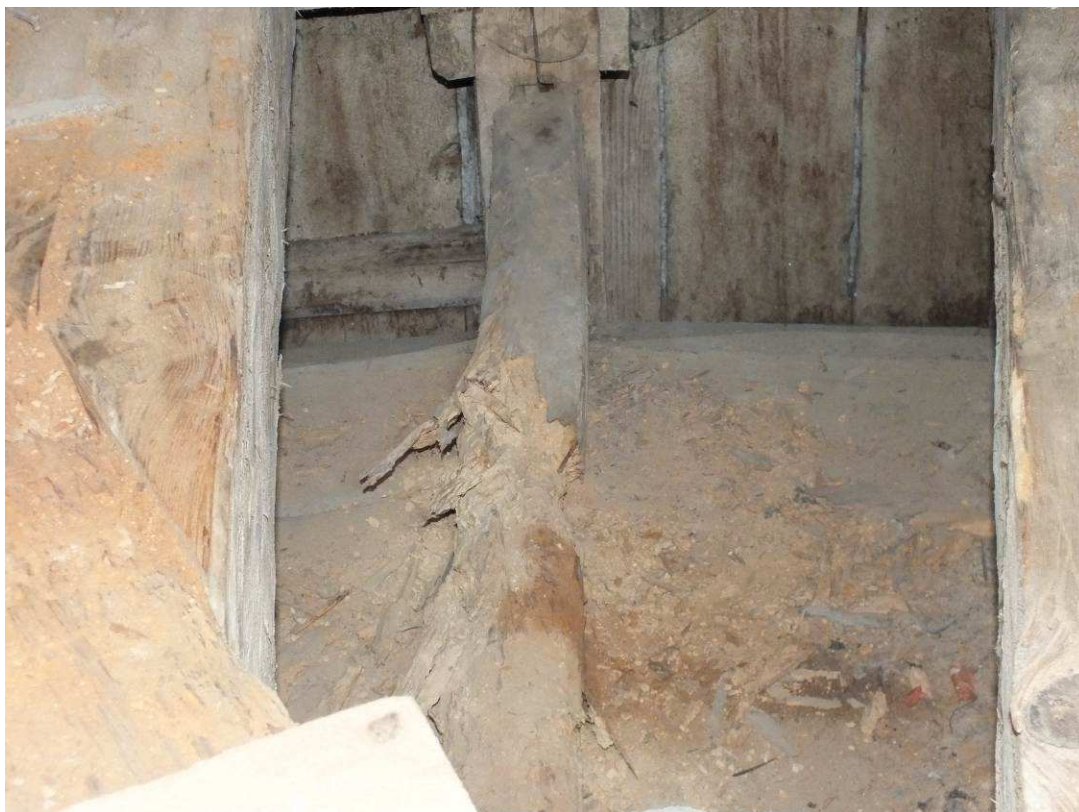
- g. Więźba dachowa oraz konstrukcja stropów znajduje się w dostatecznym stanie technicznym. Porażenie drewna przez drewnojady, uszkodzenie jego struktury, powoduje ubytki w poszczególnych elementach. Stopień tych ubytków, dla niektórych elementów, dochodzi do 50%. Uszkodzenia te wymagają podjęcia natychmiastowych prac związanych z ochroną drewna przed dalszym żerowaniem szkodnika lub wymiany porażonych elementów na nowe.

*Fot.30 Uszkodzenie belki na skutek żerowania drewnojada.*

- b. Podstawowym zaleceniem dotyczącym działań związanych z utrzymaniem obiektu jest zabezpieczenie drewna przed drewnojadami oraz wprowadzenie zmiany w konstrukcji więźby, powodującej brak oddziaływań tych elementów na konstrukcję plafonu. Wymagać to będzie wymiany części więźby lub co najmniej wzmocnienie elementów wykazujących nadmierne odkształcenia.

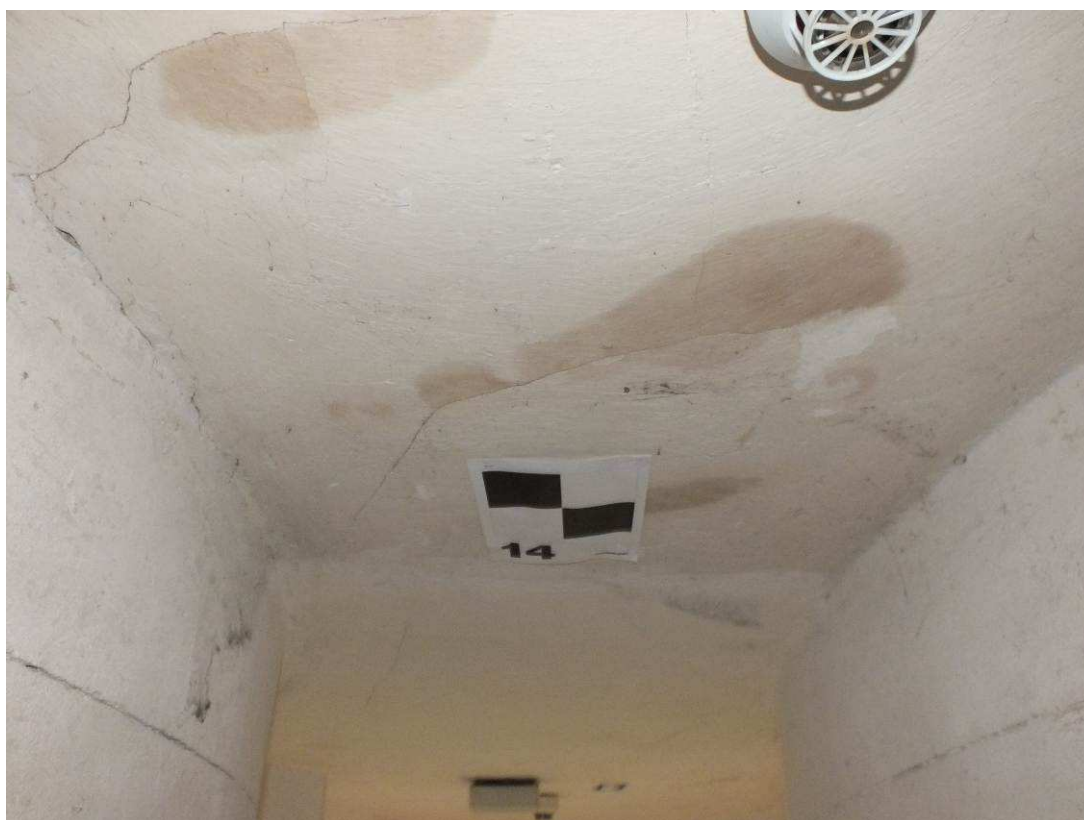
*Fot.35 Plamy zawilgoceń oraz zarysowania wodoczne na tynku sufitowym.*

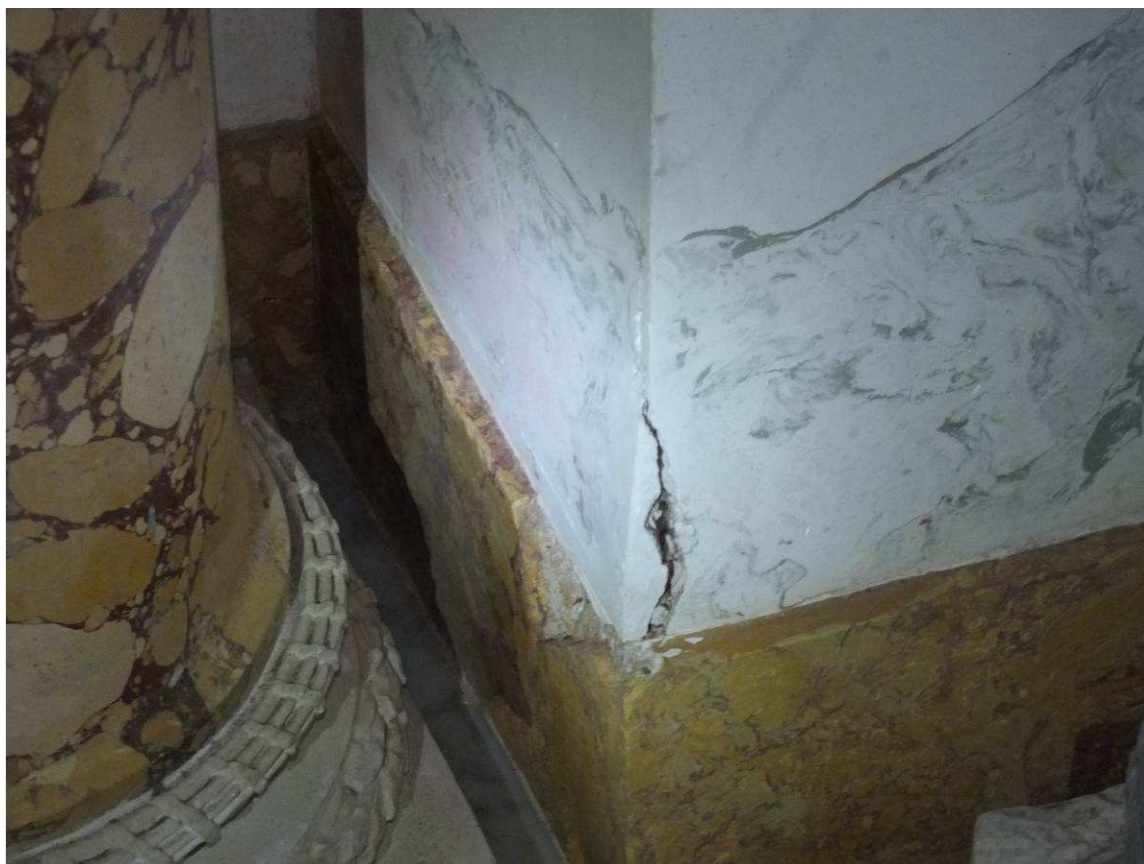
- d. Na skutek zawilgocień lokalnie uległ uszkodzeniu stiuk w sali głównej. Uszkodzenie to polega na wybrzuszeniu i odspojeniu fragmentu wykończenia ściany w narożu, w strefie przyposadzkowej. Z uwagi na sezonowe użytkowanie obiektu, brak ciągłego ogrzewania, występują sezonowe strefy zawilgocenia sprzyjające takim uszkodzeniom.

*Fot.37 Uszkodzenie cokołu oraz stiuku w narożu ściany.*

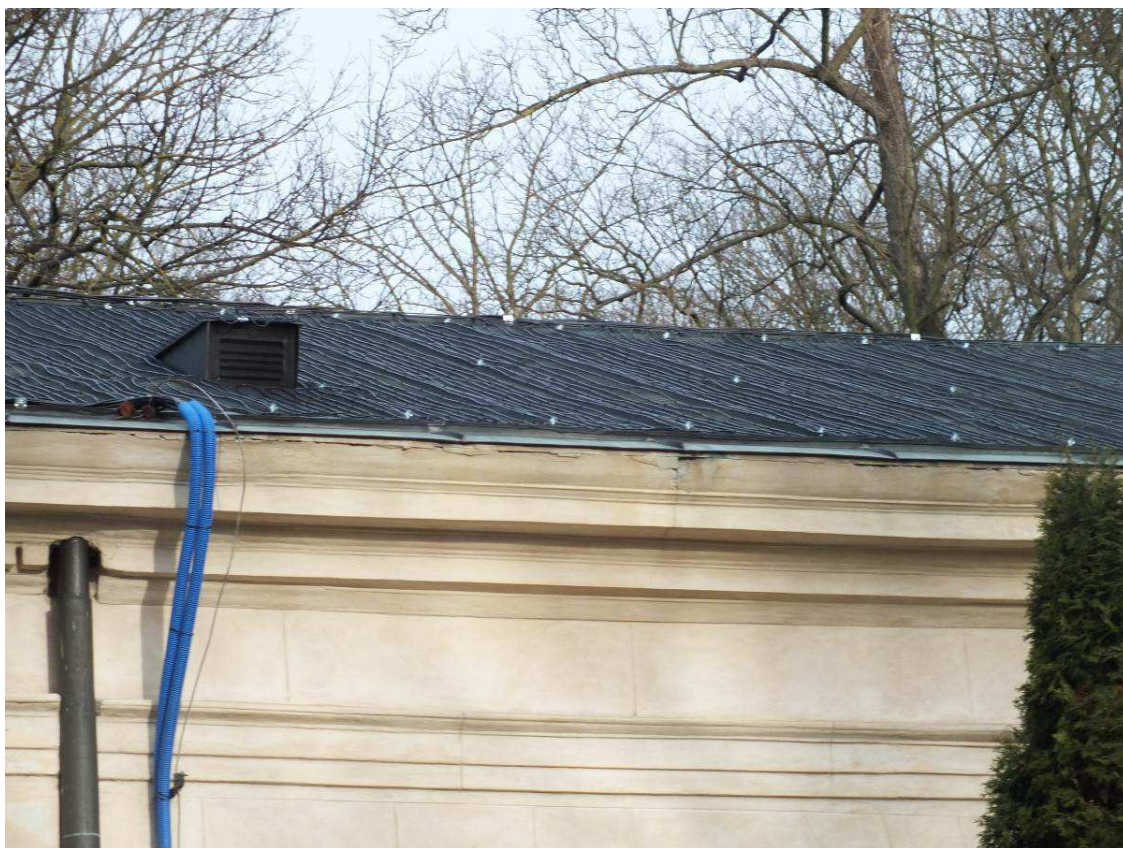
*Fot.38 Ogrzewanie elektryczne połaci dachowej – doraźny sposób zabezpieczenia przed wzrostem ugięć konstrukcji więźby dachowej na skutek opadów śniegu.*

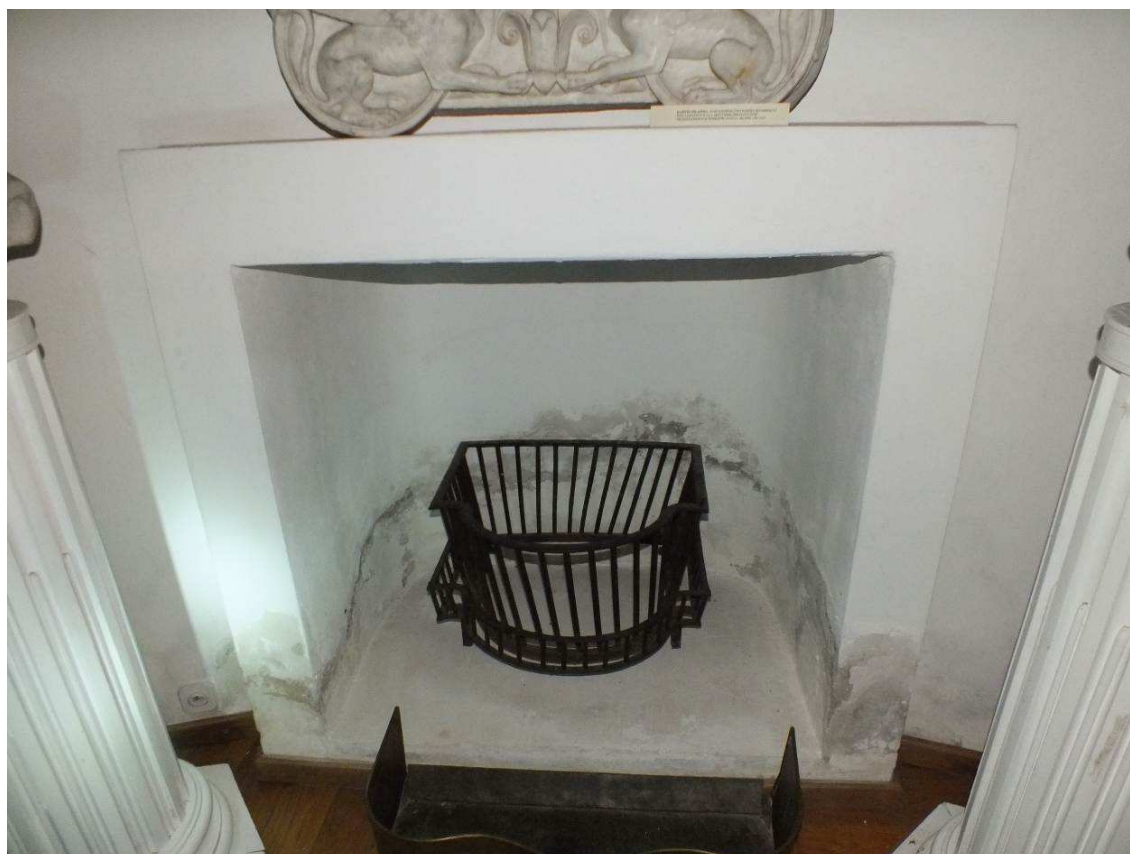
- c. W części cokołowej ścian wewnątrz budynku, zaobserwowano przebarwienia oraz wykwyty solne związane z obecnością wilgoci podciąganej kapilarnie. Zawilgocenie wynika najprawdopodobniej z braku izolacji poziomej ścian. Stopień zawilgocenia sugeruje, iż proces ten występuje okresowo. W chwili przeprowadzanych oględzin oraz pobierania próbek do badań wskaźników zawilgocenia ściany nie wykazywały dużej skali zawilgocenia. Dokładne wyniki tych badań ujęto na rysunku E-05. Próbki zawierały niską zawartość soli rozpuszczalnych w wodzie, jedne dla dwóch próbek siarczany występowały w stopniu średnim.

*Fot.39 Zawilgocenie i zasolenie widoczne w przypodłogowej części ściany zewnętrznej.*

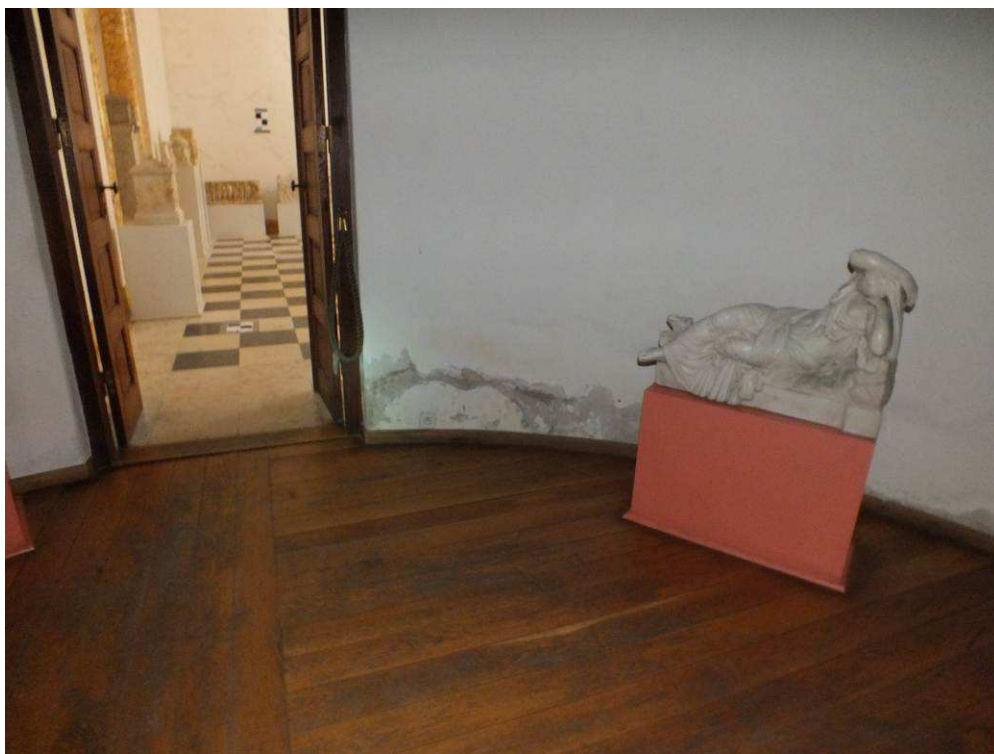
*Fot.40 Zawilgocenie i zasolenie widoczne w przypodłogowej części ściany wewnętrznej.*

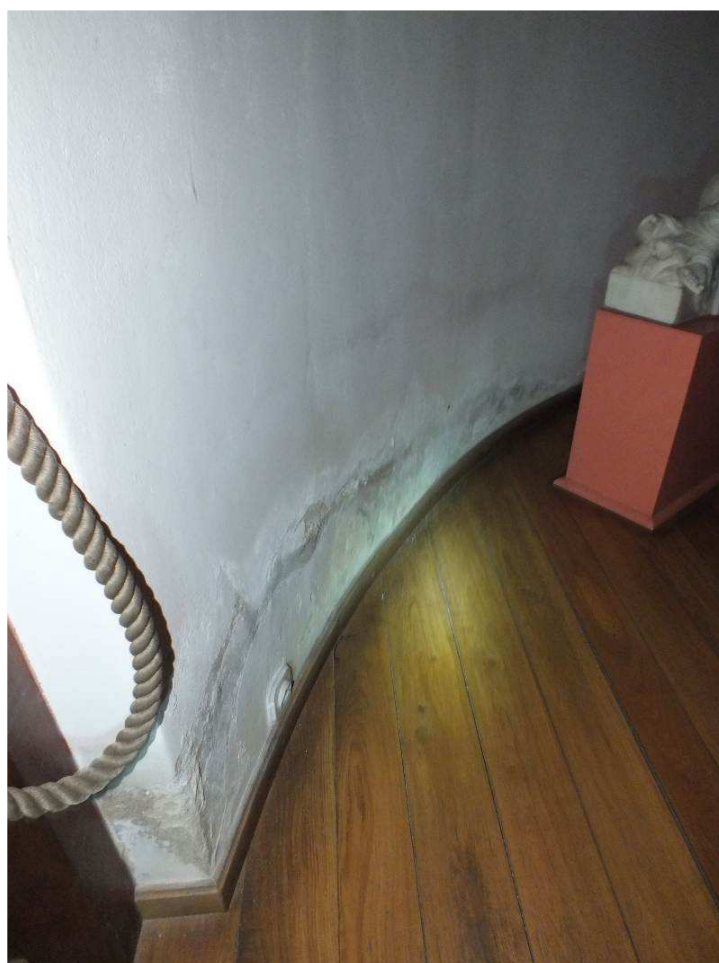
*Fot.41 Zawilgocenie i zasolenie widoczne w przypodłogowej części ściany wewnętrznej.*
