PLAFON „JUTRZENKA” AUTORSTWA
J. P. NORBLINA W ŚWIĄTYNI DIANY W ARKADII
(MUZEUM W NIEBOROWIE I ARKADII)

EKSPERTYZA MYKOLOGICZNA STANU
ZACHOWANIA WIĘŻBY DACHOWEJ
ORAZ KONSTRUKCJI STROPU
Z POLICHROMOWANYM PLAFONEM

Warszawa, grudzień 2014

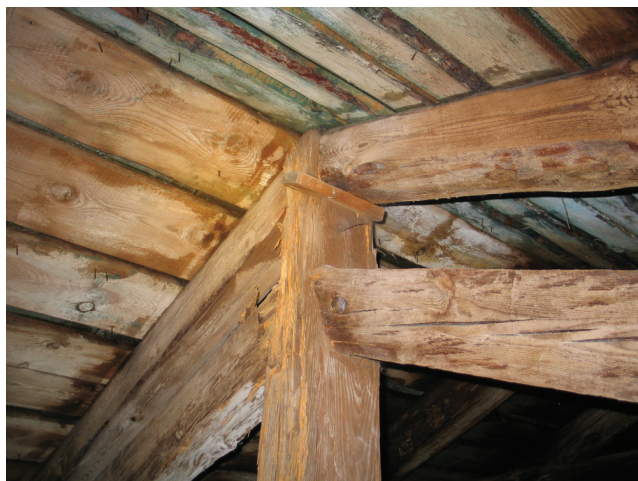
10

10. J.w. widok od strony północno-wschodniej, uszkodzenia przez spuszczała pospolitego.
11. Belka stanowiąca oparcie dla krążyny kopuły – strona pld., krokiew VIII/, VIII/, uszkodzenie dolnej części krążyny.

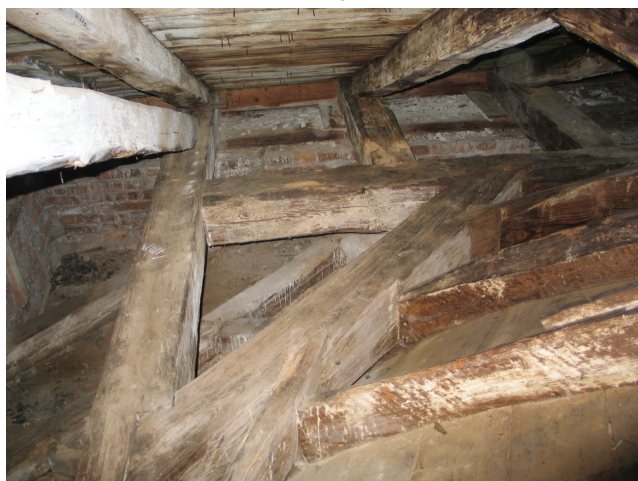
12

12. Widok układu konstrukcji na poziomie belek wiązarowych (strona pld.) ślady zacieków na krokwiach i deskowaniu dachu po stronie pld.
13. Uszkodzenie krążyny kopuły – dawny żer owadów spuszczała pospolitego (strona pld.)

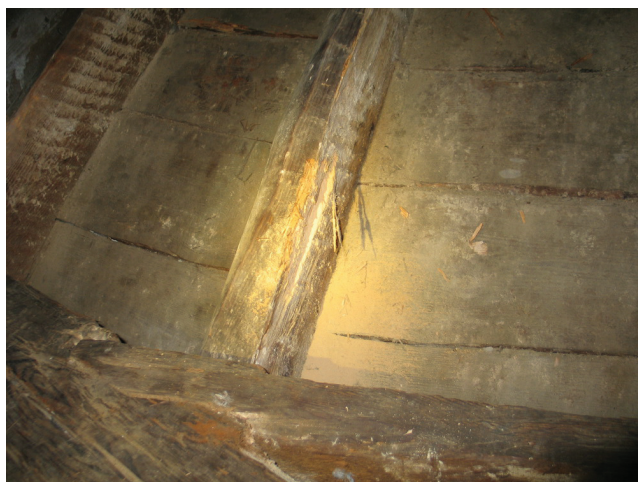
14

14. Uszkodzenie przez owady części bielastej belki – strona pld.- zach.
15. Miejscowo uszkodzone przez spuszczała pospolitego belki stanowiące oparcie dla krążyn – strona pld.- zach., poziom stropu.

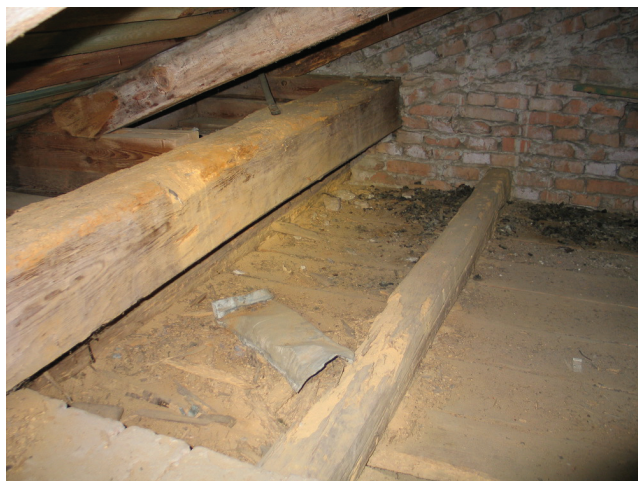
18

W wiązarze nr III/-III brak jest jętki - leży ona na bekach wiązarowych.

18. Jętka, która wypadła z wiązara III/-III, poniżej uszkodzenia belek i desek stropu nad portykiem (strona zachodnia).
19. J.w. silne uszkodzenia warstw bielastych desek i belek stropu nad portykiem od strony zachodniej.

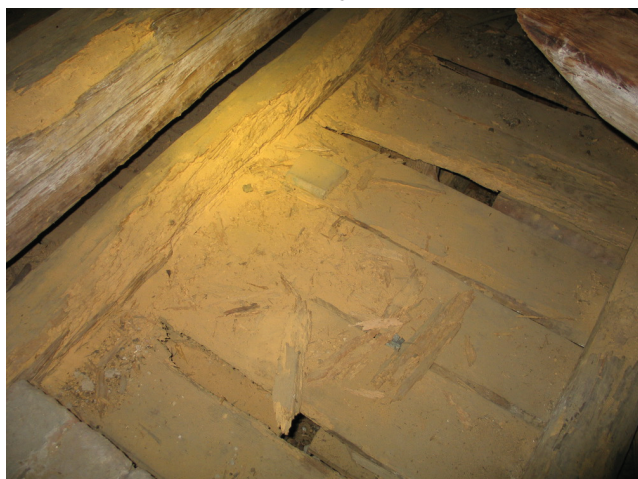
20

20. Belka prostopadła do ściany zachodniej – odcinkowe uszkodzenia w warstwie bielastej spowodowane przez owady spuszczała pospolitego.
21. Zniszczenia spowodowane przez owady spuszczała – fragment konstrukcji stropu nad portykiem (część środkowa), żer aktywny owadów.

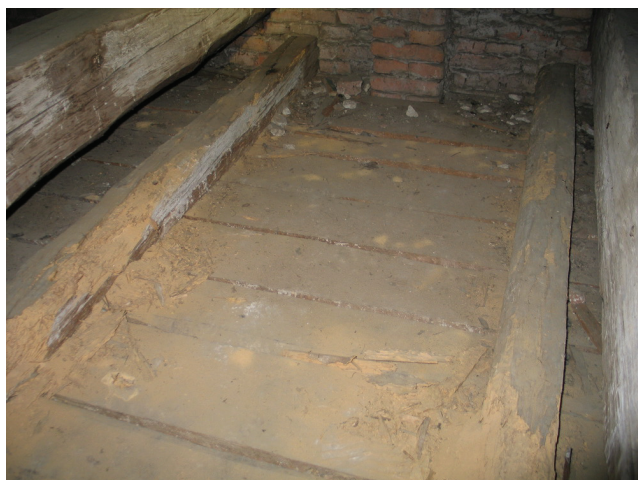
22

22. Ogólny widok deskowania od strony pn. – na pierwszym planie krokiew nr III/- III bez jętki, ślady po zaciekach na deskowaniu połaci dachu.
23. Druga (od strony pn.) belka prostopadła do ściany szczytowej – dawne uszkodzenia spowodowane przez spuszczała pospolitego w warstwie bielastej.

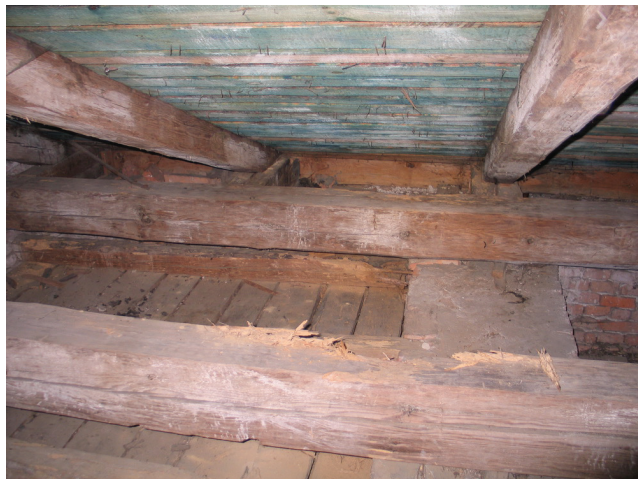
24

24. J.w. na drugim planie uszkodzona konstrukcja stropu nad portykiem.
25. Zabity deseczkami otwór wentylacyjny w połaci dachowej, układ belek wiązarowych – strona pn., krokwie nr III-III-V.

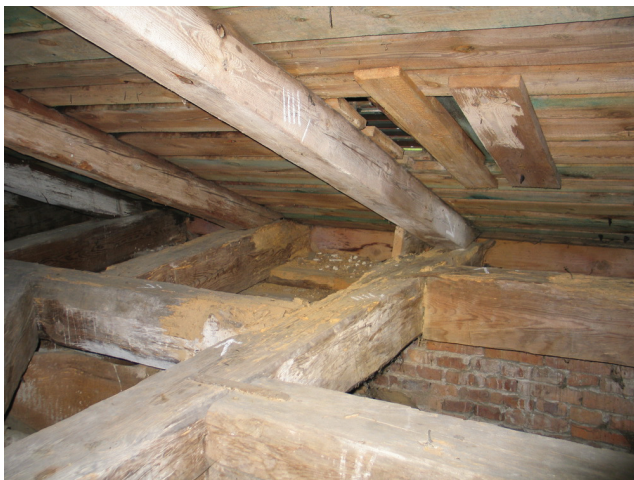
29

29. Naprawy i uszkodzenia drewna w końcówce krokwi i w belce wiązarowej nr IIII/ ,strona południowa – widok ogólny.
30. Uszkodzenia przez owady spuszczała pospolitego przy końcówce belki wiązarowej nr VI/ (strona płd.)

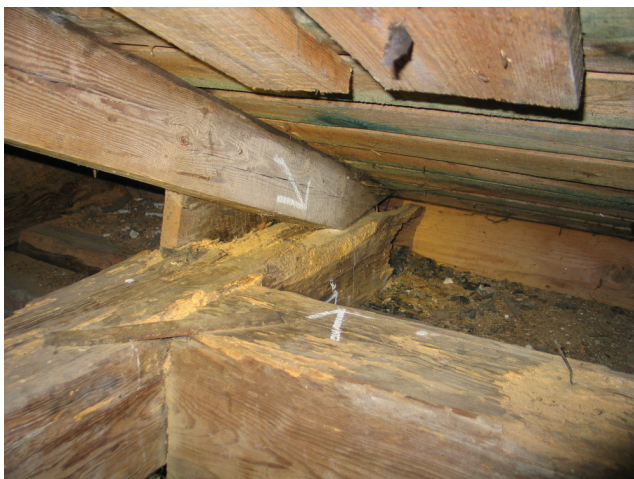
31

31. Uszkodzenia drewna przez grzyby domowe i owady spuszczała pospolitego – belka wiązarowa nr IIII/ (strona południowa).
32. Powierzchniowe uszkodzenia drewna w belce wymianu – na odcinku pomiędzy belką wiązarową pełną nr IIII/ i belką kulawkową nr VI/ (strona południowa).

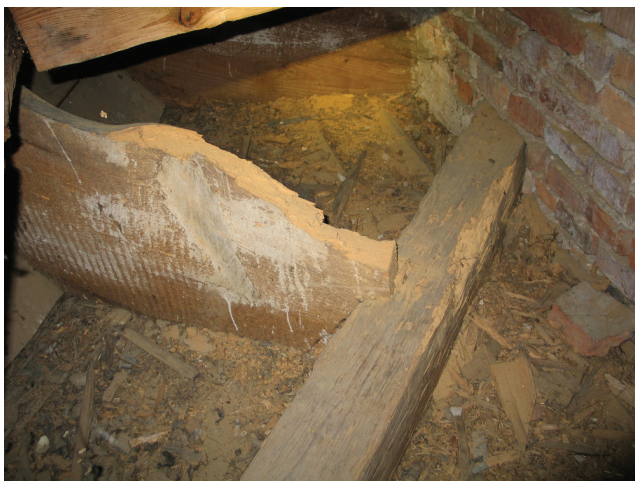
33

33. Częściowe uszkodzenie krążyny kopułki (strona płd. -zach.).
34. Niewielkie uszkodzenia desek kopułki przez owady spuszczała pospolitego – strona zachodnia.

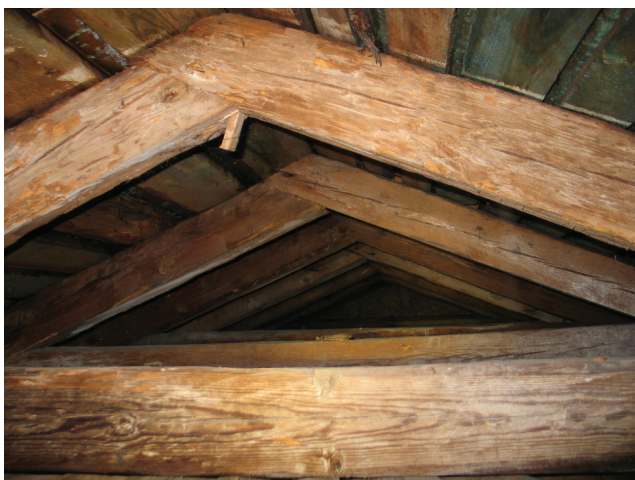
37

37. Połączenia krokwi pod kalenicą.
38. Strona południowa, krowie nr XVII/, XVI/, XV/ – ślady zacieków przy krokwi nr XVII/, belka wiązarowa nr XVII/ z nadbitką nałożoną na uszkodzone miejsce.

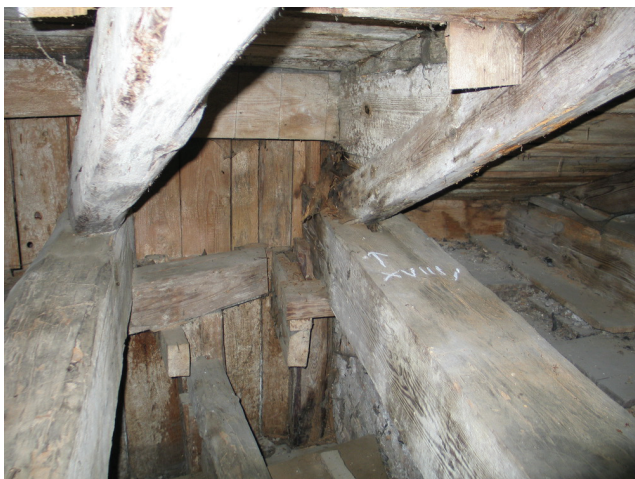
39

39. Belka nr XVIII/ - strona południowa – silne uszkodzenie końcówki przez owady i grzyby domowe.
40. Uszkodzenia przez owady spuszczała pospolitego belek i desek stropu (część południowo –wschodnia budynku).

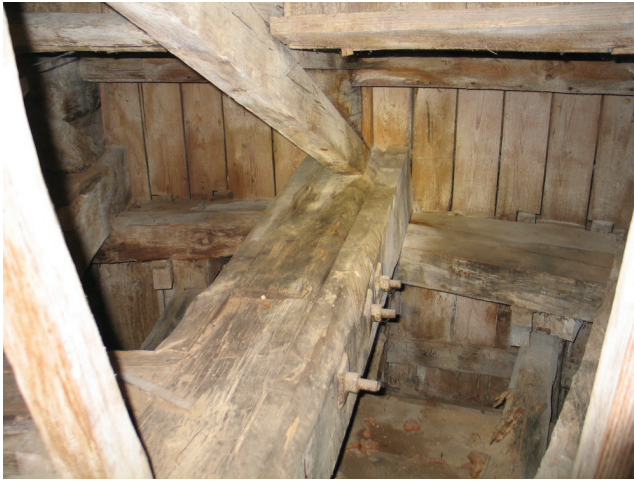
41

- 41. J.w. część wschodnia.
- 42. Układ konstrukcji pod świetlikiem – strona pn.- wsch., na pierwszym planie silne zacieki na drewnie konstrukcji świetlika.
- 43. J.w. zacieki na konstrukcji świetlika - strona wschodnia.
- 44. Ślady po przeciekach – podłoga świetlika strona północna.
- 45. Wyłaz na poddasze – strona północna.
- 46. Naprawa końcówki więzara nr XIII (strona północna).

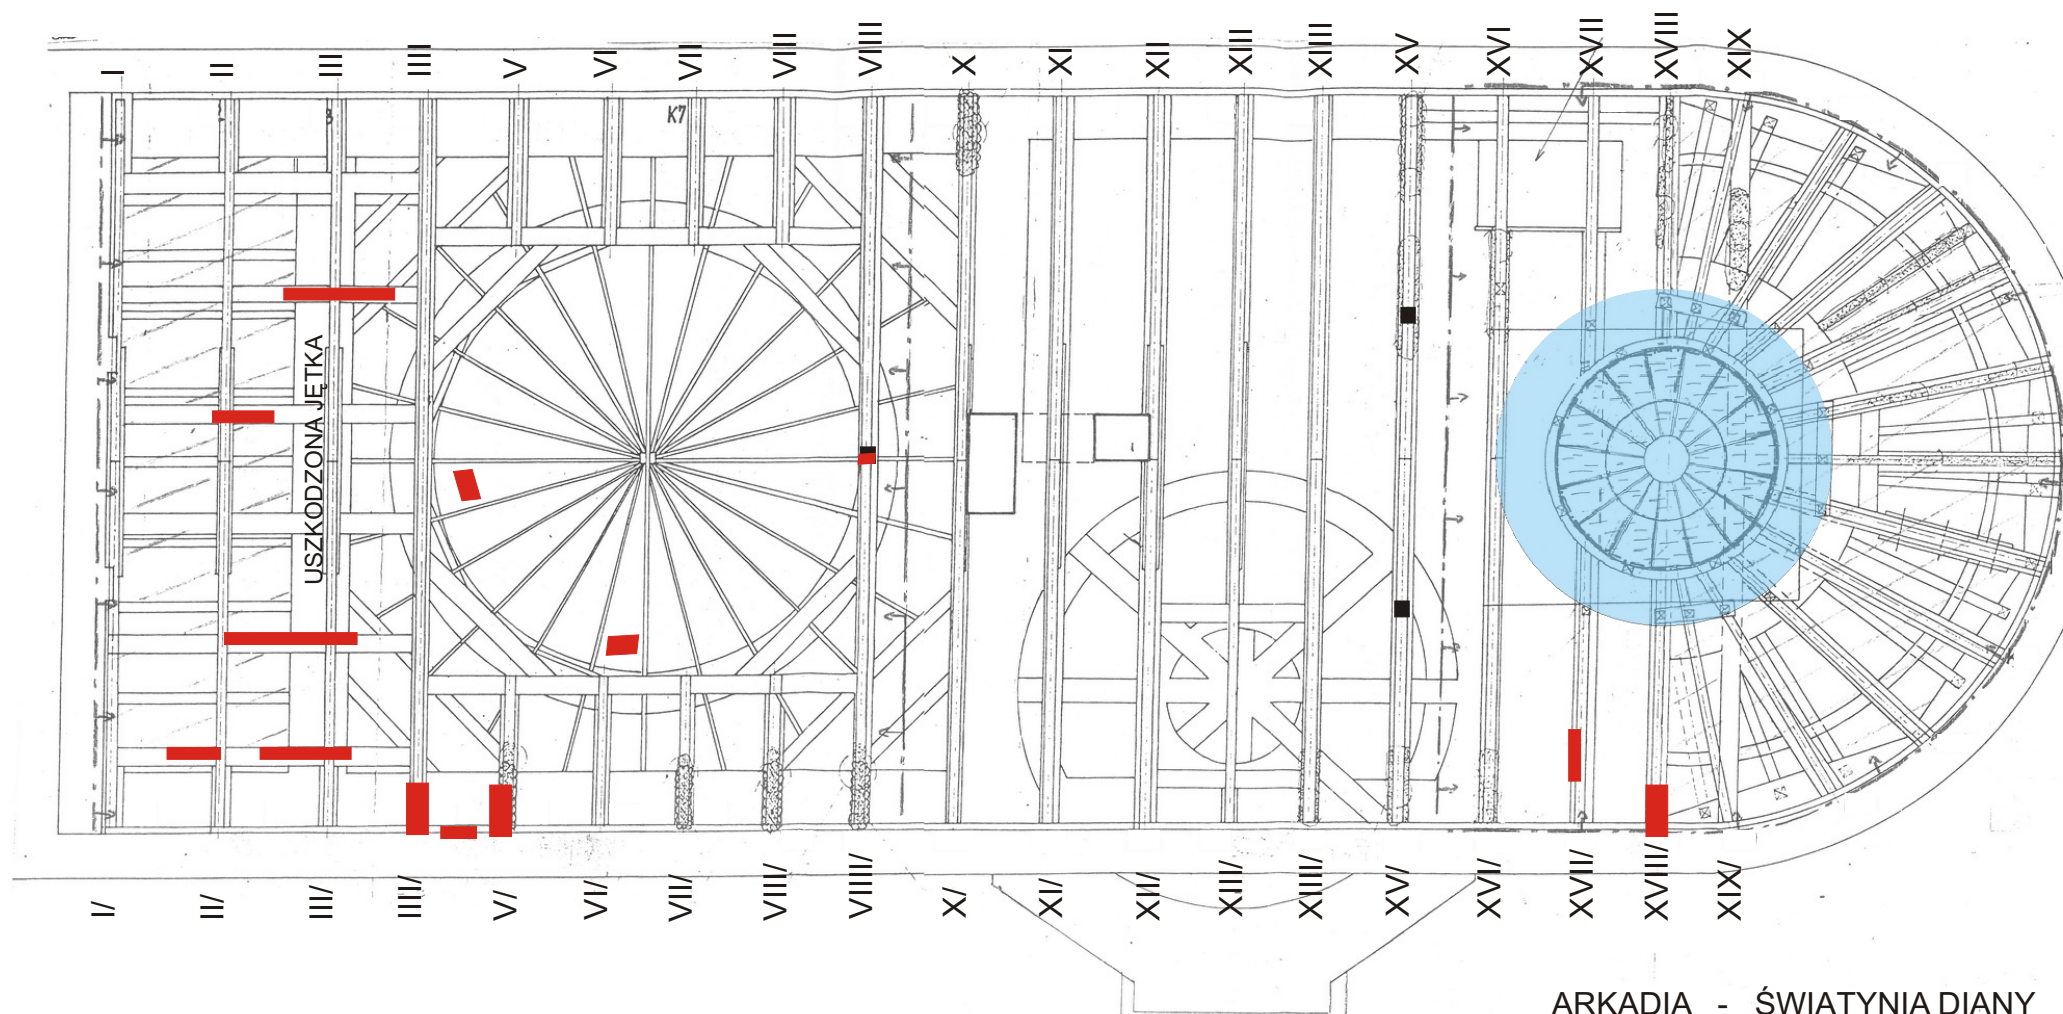
ARKADIA - ŚWIĄTYNIA DIANY
RZUT PODDASZA
POZIOM WIĄZARÓW
ORIENTACYJNA
LOKALIZACJA USZKODZEŃ 2014
RYS.2

Połączenie pomiędzy dachem i szybami świetlika jest w wielu miejscach nieszczelne. Na podłodze świetlika widoczne są ślady po rozległych zaciekach, powstających po opadach deszczu. W górnej części drewniana konstrukcja świetlika jest silnie zawilgocona, co potwierdził pomiar wilgotności, przeprowadzony za pomocą dwufunkcyjnego wilgotnościomierza budowlanego Survaymaster. Obszar zawilgoceń pokazano na rysunku nr 2.

Stwierdzono miejscowe uszkodzenia spowodowane przez grzyby domowe, powodujące brunatny rozkład drewna. Występują one głównie w skrajnych częściach poddasza, w pasach przyokapowych. Rozwój grzybów i zawilgocenie konstrukcji w pasie przyokapowym stwierdzono w końcówce belki nr XVIII/ oraz na odcinku belka nr IIII/-V/ (strona południowa) - końcówki belek i murłata. Miejsca te były już wcześniej naprawiane i wzmacniane. Lokalizację uszkodzeń pokazano na rysunku nr2.

Profilaktycznie należy jednak zdezynsekować całość konstrukcji kopuły, a także elementy konstrukcji na poziomie stropu. Miejsca uszkodzeń pokazano na rysunku nr 2.

■ KOROZJA BIOLOGICZNA -USZKODZENIA
DREWNA NA POZIOMIE WIĄZARÓW - OPIS USZKODZEŃ W TEKŚCIE

■ SILNE ZAWILGOCENIA KONSTRUKCJI
PRZY ŚWIETLIKU

Przy świetliku nieszczelności pomiędzy blachą i szybami należy naprawić. Po przesuszeniu konstrukcji drewno należy profilaktycznie doimpregnować smarując 2x bezbarwnym preparatem pod nazwą „Gruntujący impregnat do drewna Penetrin”. Prace impregnacyjne wykonywać w temperaturze powyżej +10 stopni C oraz przy zapewnionej dobrej wentylacji.

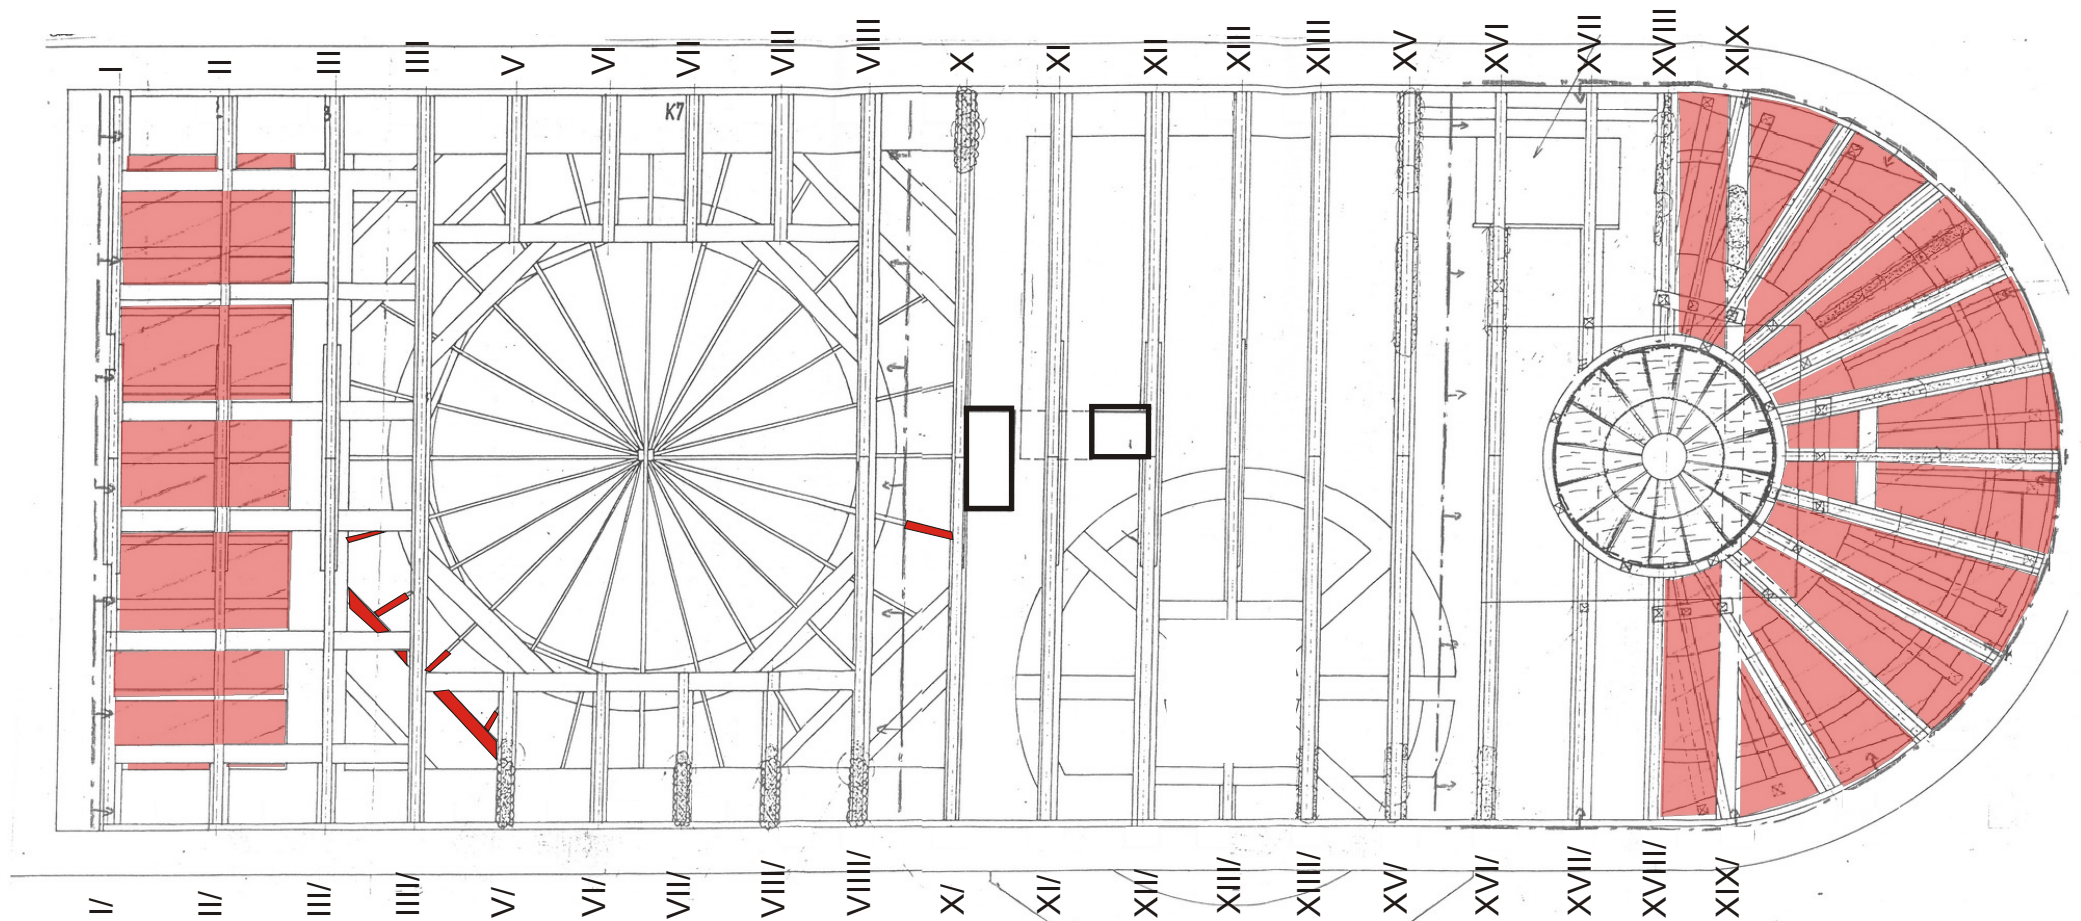
ARKADIA - ŚWIĄTYNIA DIANY
RZUT PODDASZA
POZIOM STROPÓW
ORIENTACYJNA
LOKALIZACJA USZKODZEŃ 2014
RYS.1.

W belkach i deskach stropów znajdujących się po wschodniej stronie budynku występuje aktywny żer owadów spuszczela pospolitego, a miejscowo zniszczenia są głębokie i wpłynęły na osłabienie konstrukcji. Część z elementów konstrukcji kwalifikuje się do wymiany na nowe. Obszar uszkodzeń pokazano na rysunku nr 1.

W belkach i deskach stropów po zachodniej stronie budynku występuje aktywny żer owadów spuszczela pospolitego, a uszkodzenia są głębokie i mają wpływ na wytrzymałość tej drewnianej konstrukcji. Większość elementów konstrukcji kwalifikuje się do wymiany. (rys.1)

KOLOREM OZNACZONO ELEMENTY
KONSTRUKCJI STROPÓW NAD PORTYKIEM
ORAZ NAD CZĘŚCIĄ WSCHODNIĄ, W KTÓRYCH
WYSTĘPUJĄ ROZLEGŁE USZKODZENIA DREWNA
SPOWODOWANE PRZEZ OWADY SPUSZCZELA
POSPOLITEGO (*HYLOTRUPES BAJULUS* L.)

USZKODZENIA DOLNYCH
CZĘŚCI KRAŻYN KOPUŁY

Po wschodniej i zachodniej części budynku, elementy stropów, które na skutek uszkodzeń utraciły swoje właściwości konstrukcyjne i nie kwalifikują się do pozostawienia, należy wymienić na nowe, wykonane z drewna sosnowego, powietrzno suchego, impregnowanego. Po demontażu uszkodzonych elementów należy sprawdzić stan zachowania innych odsłoniętych w ten sposób części konstrukcji. W przypadku pozostawienia elementów powierzchniowo uszkodzonych przez owady, należy je oczyścić z warstw skorodowanych i profilaktycznie zdezynsekwować przez 2x smarowanie preparatem Hylotox Q (prod. Altax). Taki zabieg dotyczy także całości konstrukcji drewnianej kopuły. W pracach należy wykazać się starannością, a przy drewnianej kopule nie dopuścić do aplikacji nadmiernych ilości preparatu, który mógłby przeniknąć przez szczeliny w deskach i uszkodzić warstwy malarskie znajdujące się na wewnętrznej powierzchni kopuły. Należy także zwrócić uwagę na tynki i sztukaterie znajdujące się na uszkodzonych
