**UZUPEŁNIAJĄCA EKSPERTYZA MYKOLOGICZNA
DOTYCZĄCA STANU ZACHOWANIA KONSTRUKCJI DREWNIANYCH
NA PODDASZU ŚWIĄTYNI DIANY W ARKADII
NA TERENIE MUZEUM NARODOWEGO W WARSZAWIE
ODDZIAŁ W NIEBOROWIE ARKADII.**

Warszawa, dn. 29.03.2018 r.

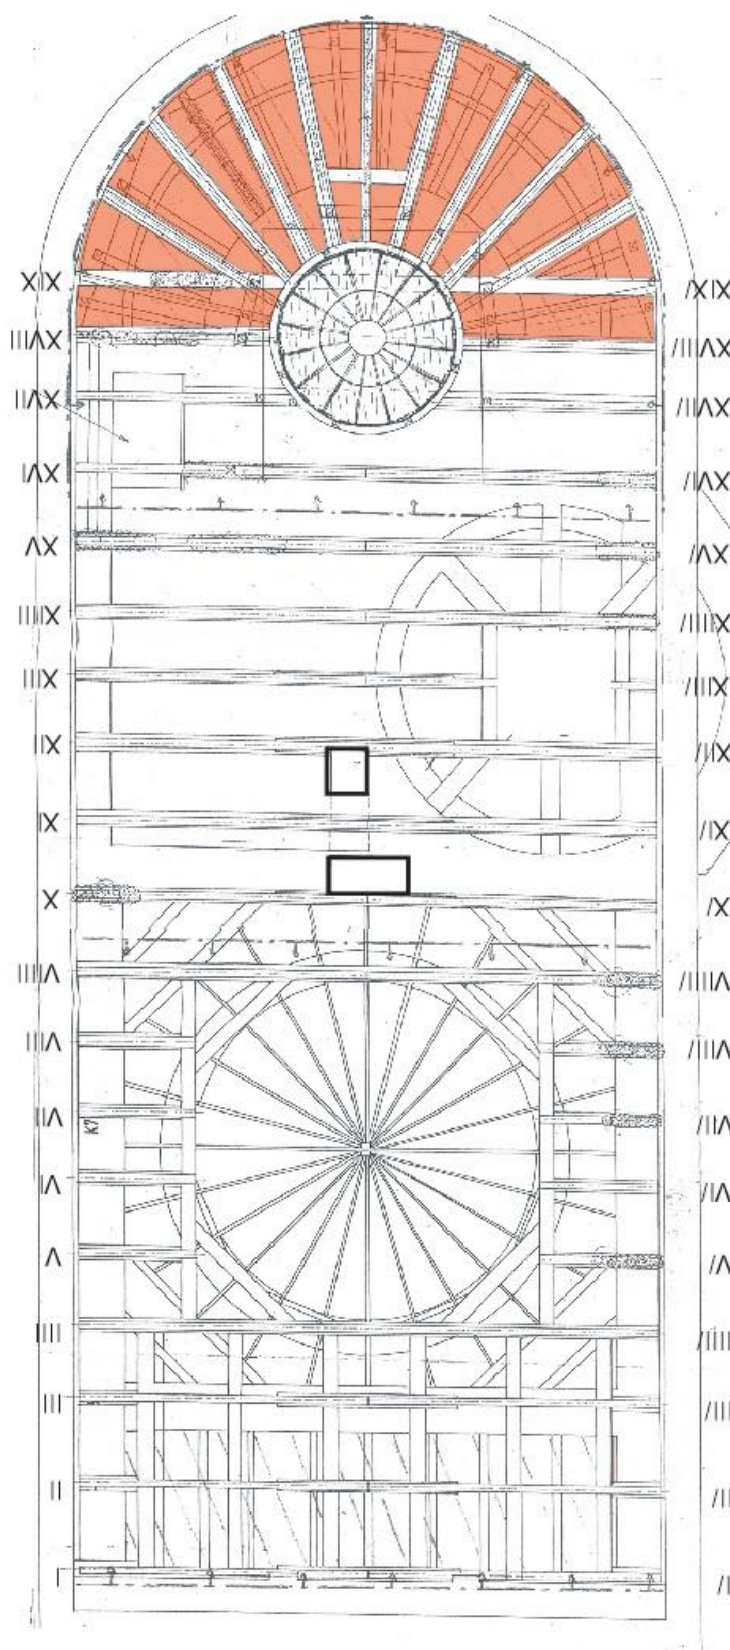
ARKADIA - ŚWIĄTYNIA DIANY
RZUT PODDASZA
POZIOM STROPÓW
ORIENTACYJNA
LOKALIZACJA USZKODZEŃ 2018
RYS.1.

W belkach i deskach stropów znajdujących się po wschodniej stronie budynku występuje aktywny żer owadów spuszczela pospolitego, a miejscowo zniszczenia są głębokie i wpłynęły na osłabienie konstrukcji. Część z elementów konstrukcji kwalifikuje się do wymiany na nowe. Obszar uszkodzeń pokazano na rysunku nr 1.

KOŁOREM OZNACZONO ELEMENTY
KONSTRUKCJI STROPÓW NAD PORTYKIEM
ORAZ NAD CZĘŚCIĄ WSCHODNIĄ, W KTÓRYCH
WYSTĘPUJĄ ROZLEGŁE USZKODZENIA DREWNA
SPÓWODOWANE PRZEZ OWADY SPUSZCZELA
POSPOLITEGO (HYLOTRUPES BAJULUS L)

We wschodniej części budynku, elementy stropów, które na skutek uszkodzeń utraciły swoje właściwości konstrukcyjne i nie kwalifikują się do pozostawienia, należy wymienić na nowe, wykonane z drewna sosnowego, powietrzno-suchego, impregnowanego. Po demontażu uszkodzonych elementów należy sprawdzić stan zachowania innych odsłoniętych w ten sposób części konstrukcji. W przypadku pozostawienia elementów powierzchniowo uszkodzonych przez owady, należy je oczyścić z warstw skorodowanych i profilaktycznie zdezynsekować przez 1x smarowanie preparatem „Altax owadobójczy do drewna” (prod. Altax) lub innym środkiem przeznaczonym do zwalczania owadów – technicznych szkodników drewna. W pracach należy wykazać się starannością.

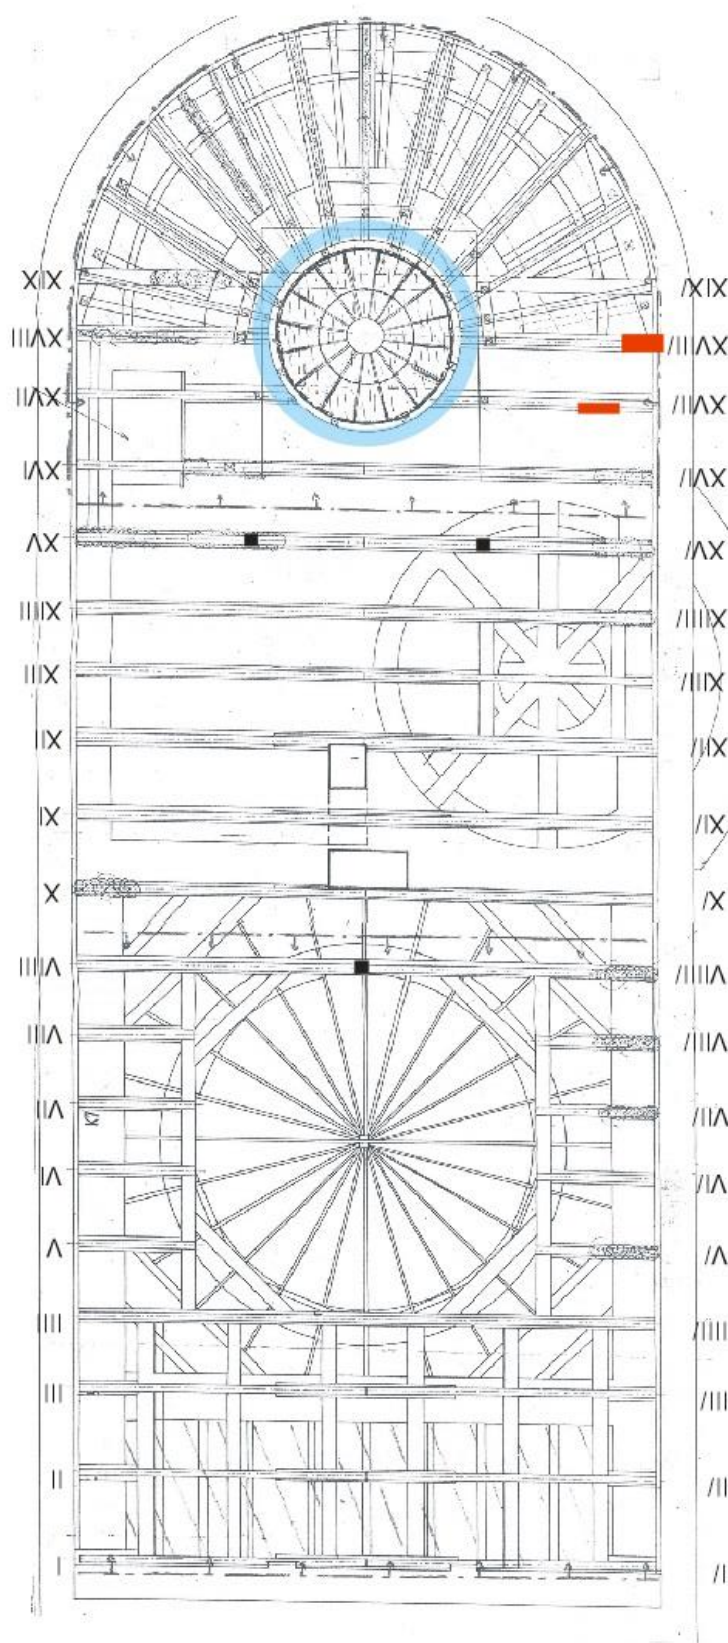
ARKADIA - ŚWIATYŃIA DIANY
RZUT PODDASZA
POZIOM WIĄZARÓW
ORIENTACYJNA
LOKALIZACJA USZKODZEŃ 2018
RYS.2

Połączenie pomiędzy dachem i szybami świetlika może być jeszcze w niektórych miejscach nieszczelne. Na podłodze świetlika widoczne są ślady po dawnych zaciekach, powstających po opadach deszczu. Orientacyjny obszar możliwych zawilgoceń pokazano na rysunku nr 2.

Stwierdzono miejscowe uszkodzenia spowodowane przez grzyby domowe, powodujące brunatny rozkład drewna. Występują one głównie w skrajnych częściach poddasza, w pasach przyokapowych. Rozwój grzybów i zawilgocenie konstrukcji w pasie przyokapowym stwierdzono w końcówce belki nr XVIII/. Lokalizację uszkodzeń pokazano na rysunku nr 2.

KOROZJA BIOLOGICZNA - USZKODZENIA
DREWNA NA POZIOMIE WIĄZARÓW - OPIS USZKODZEŃ W TEKŚCIE
ŚLADY PO MIEJSCOWYCH ZAWILGOCENIACH KONSTRUKCJI
PRZY ŚWIETLIKU

Miejsca w których występuje zagrzybienie – po usunięciu zniszczonych fragmentów drewna do drewna pozornie zdrowego i oczyszczeniu oraz osuszeniu elementu – smarować 1x „Altax impregnat gruntujący do drewna” (lub innym bezbarwnym środkiem przeznaczonym do impregnacji drewna, o podobnych właściwościach do zaleconego). Resztki zagrzybionego drewna bezwzględnie usunąć z budynku. Jeśli zostanie stwierdzone silne uszkodzenie końcówek krokwi dopuszcza się odcięcie zniszczonych części i sztukowanie konstrukcji impregnowanym drewnem – wg. wskazań konstruktora.

Przy świetliku szczelności pomiędzy blachą i szybami należy naprawić lub wykonać bardzo dokładnie w przypadku wymiany całego pokrycia. Po przesuszeniu konstrukcji drewno należy profilaktycznie doimpregnować smarując 1x bezbarwnym preparatem pod nazwą „Altax impregnat gruntujący do drewna” (lub innym
