Nazwa opracowania:		PROJEKT BUDOWLANY	
Nazwa zamawiaczki budowlanej:		TOM II - PROJEKT ARCHITEKTONICZNO - BUDOWLANY	
Nazwa zamawiaczki budowlanej:		REMONT IZOLACJI PIONOWEJ ŚCIAN FUNDAMENTOWYCH MUZEUM WNETRZ W OTWOKU WIELKIM WRAZ Z WYMIANĄ OPASKI KAMIEŃNEJ I COKOŁÓW	
Adres inwestycji:		ul. Zamkowa 49 05-480 Otwock Wielki	
Nr ewid. działki:		NR DZIAŁKI: 1608/10 OBREB: 0011	
Inwestor:		MUZEUM NARODOWE W WARSZAWIE al. Jerozolimskie 3 00-495 WARSZAWA	
Główny Projektant:		Biuro Projektowe Michał Sidz ul. Warszawska 33D, 05-082 Blizne Łaszczyńskiego	
Projektant i wykonawca:		mgr inż. Leszek Trachsel	107003
Wykonawca i wykonawca:		mgr inż. Damian Cyta	MACOSONOCHOW
Wykonawca i wykonawca:		mgr inż. Michał Prochownik	
Tytuł rysunku:		PALAC - STAN ISTNIEJĄCY	
Data: 12 lipiec 2021 r.		skala 1:50	Rys. nr: A2 Str. nr: 35

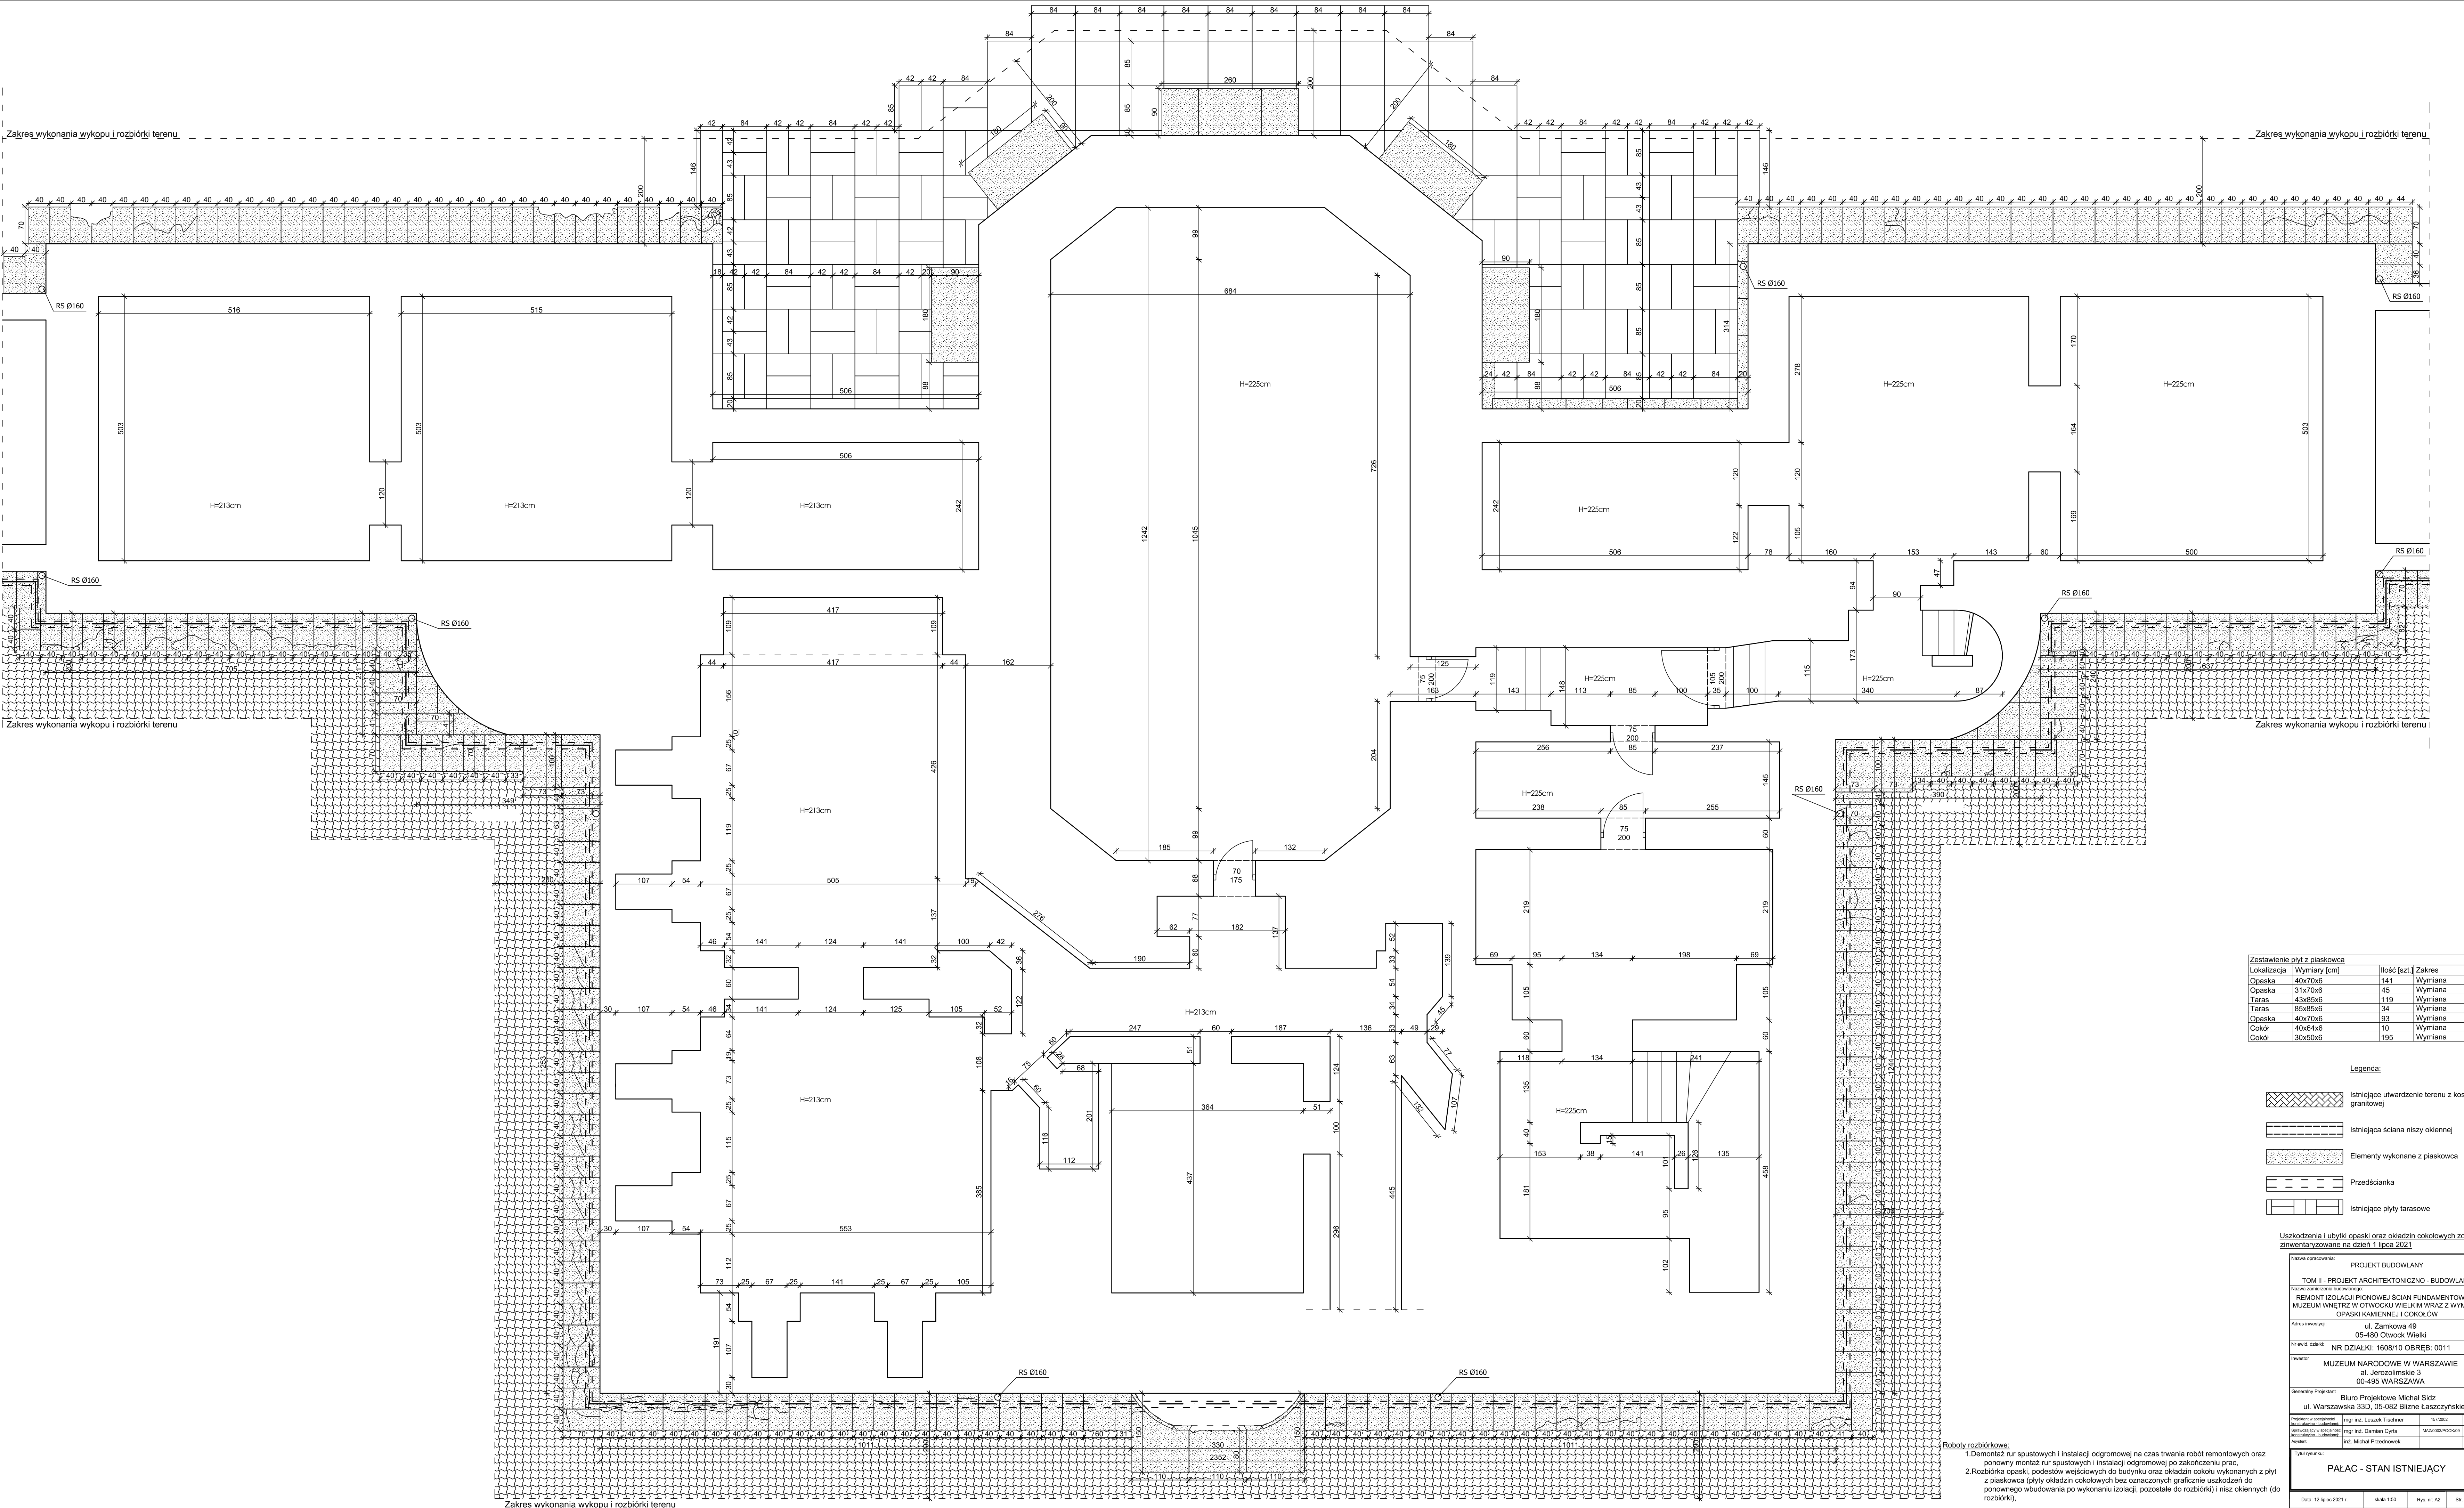
Uszkodzenia i ubytki opaski oraz okładzin cokolowych zostały zinventaryzowane na dzień 1 lipca 2021

- Roboty rozbiórkowe:
- Demontaż rur spustowych i instalacji odprowadzającej podczas trwania prac remontowych oraz ponowny montaż rur spustowych i instalacji odprowadzającej po zakończeniu prac.
  - Rozbiórka opaski, podestów wejściowych do budynku oraz okładzin cokół wykonanych z płyt z piaskowca (płyty okładzin cokółowych bez oznaczonych graficznie uszkodzeń do ponownego wbudowania po wykonaniu izolacji, pozostałe do rozbiórki) i nisz okiennych (do rozbiórki).
