ŚWIĄTYNIA DIANY  
MUZEUM W NIEBOROWIE I ARKADII  
WOJ. ŁÓDZKIE

PROGRAM PRAC KONSERWATORSKICH PRZY  
ŚWIĄTYNI DIANY W ARKADII  
nr rej.: 538 z 12.08.1967

AUTOR OPRACOWANIA  
mgr Marcin Kozarzewski

Michałowice, lipiec-sierpień 2016

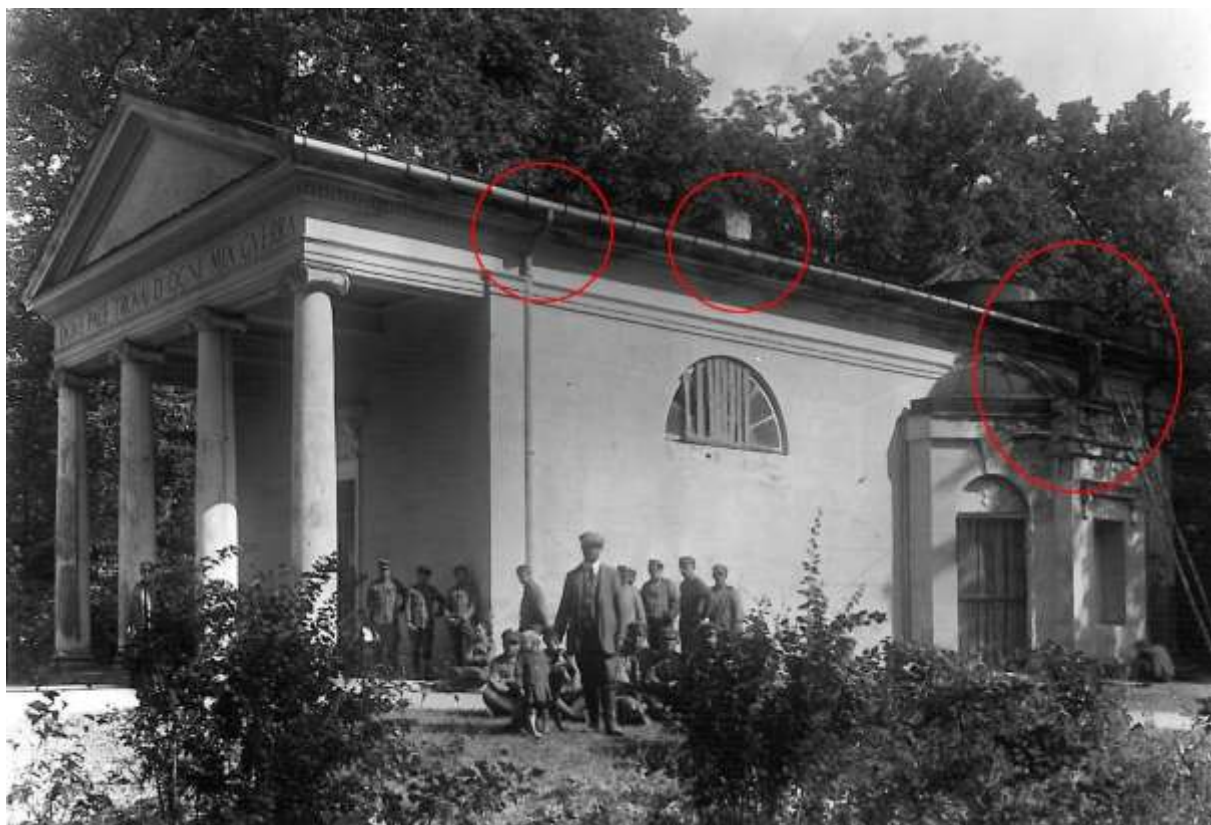
Fot. : 1962\_1965\_Foto\_MNA\_108\_przed1939

Fot. 14. Świątynia od strony SW. Przed 1939; zapewne lata 20. Nad sypialnią wystający komin i zniszczona ściana wykuszu. Rynna zewnętrzna. Rura spustowa z kolankiem omija gzyms.

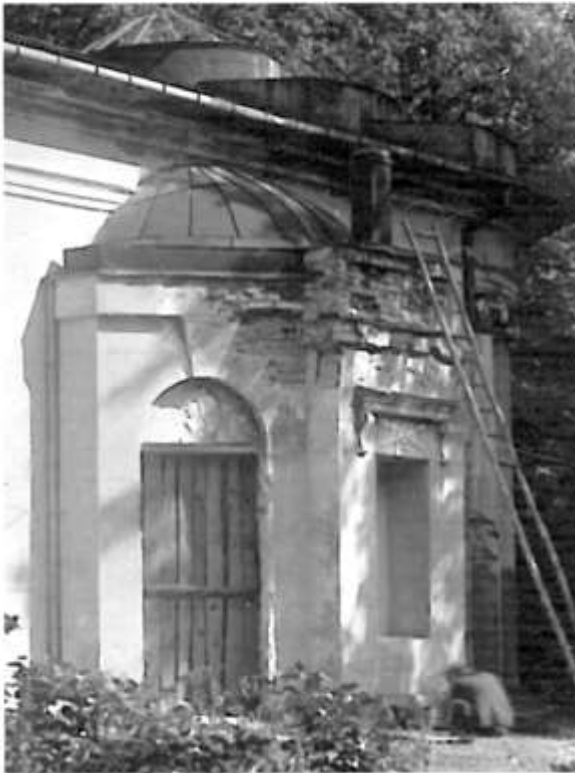
Fot. 16. Elewacja S -fragment fot. 13 (lata 20. XX w. ?). Wykuszt sypialni. zniszczenia elewacji.

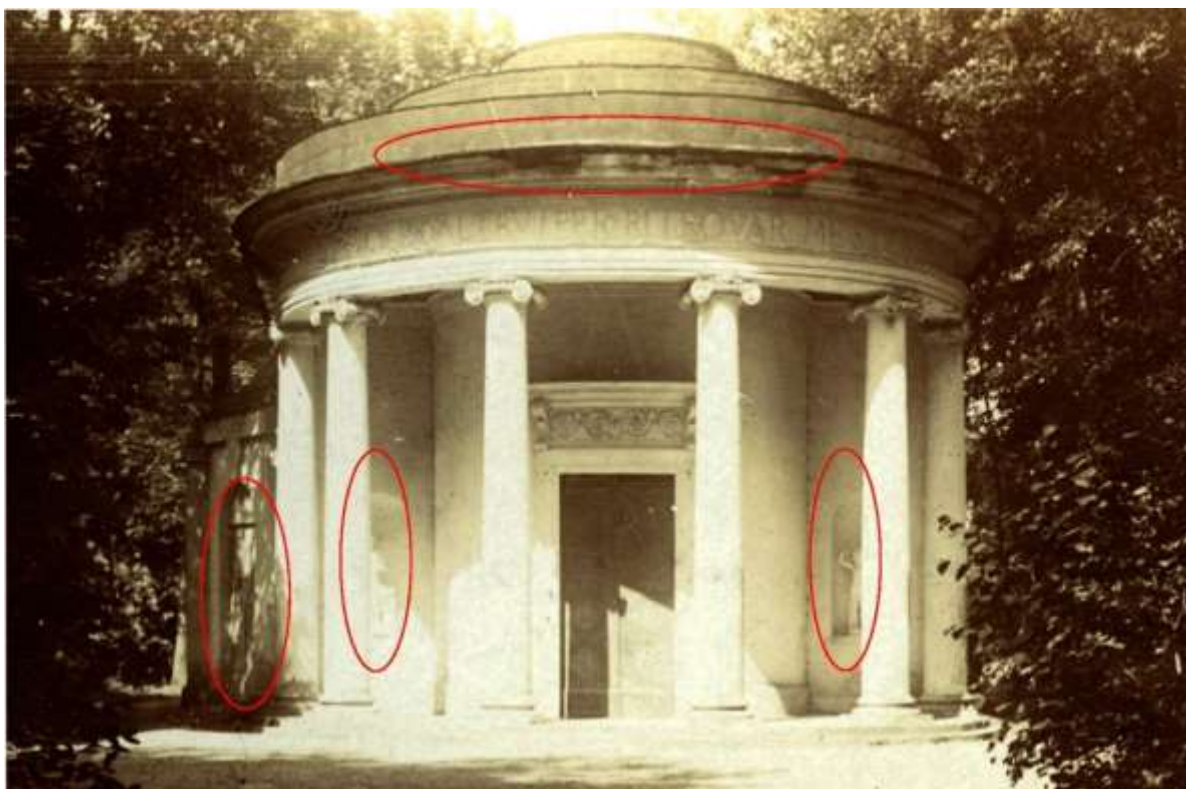
Fot. 19. Świątynia Diany od wschodu - 1904; w niszach rzeźby, napis na fryzie: M'INVOLÒ ALTRUIPER RITROVAR ME STESSA; Zły stan gzymsu. Fot. MNA, 1904\_Piener\_4,

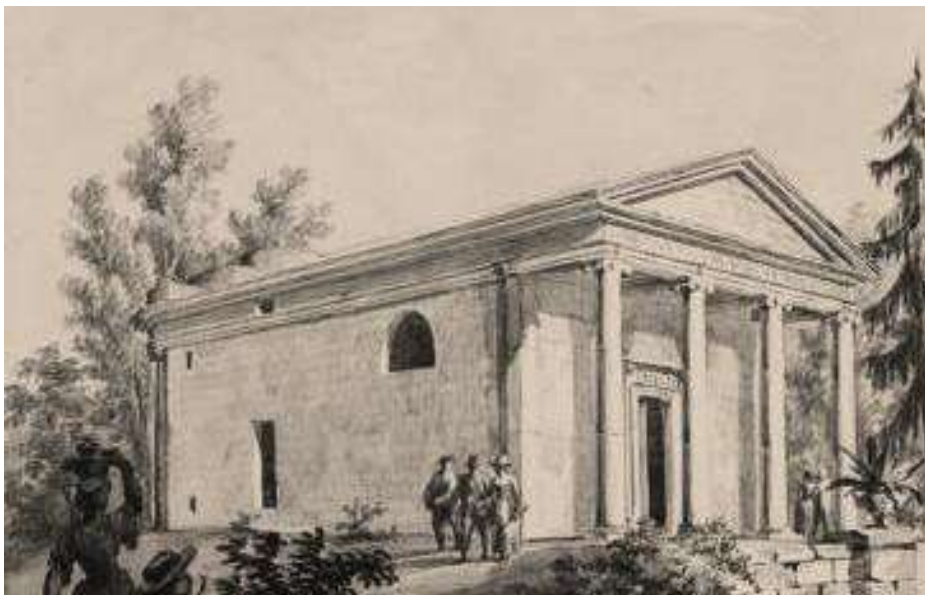
*Fot. 25. Porównanie 1783-2016. Podczas remontu w latach 60. przywrócono pierwotny układ bez rynny obwodowej (wykonano rynny pogrążone), a rury spustowe przeprowadzono na wskroś gzymsu.*

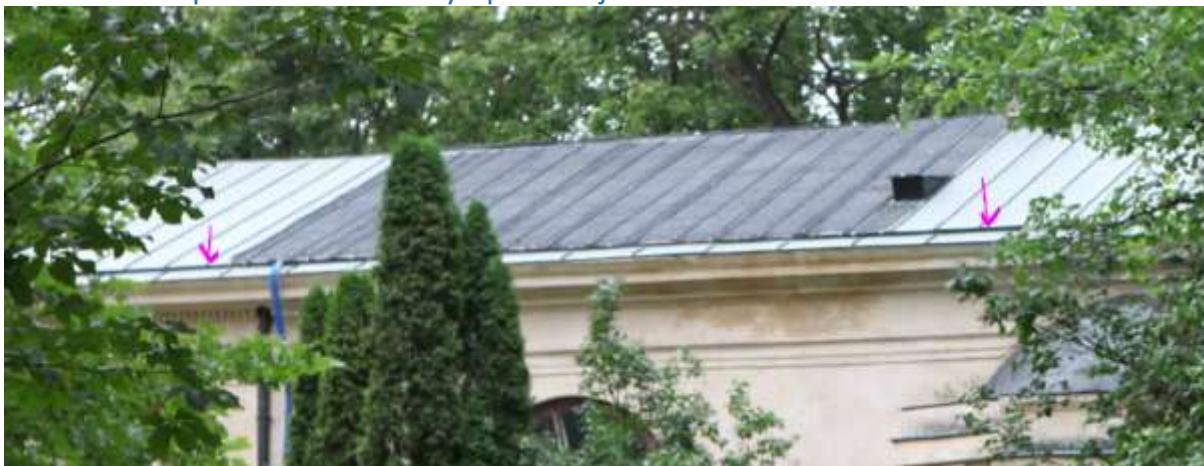
Fot. 26. Istniejący system odprowadzenia wody z dachu. Zrzut wody do rur spustowych odbywa się przez kierowanie jej przez wyprofilowaną w blasze stójkę (zastawę)(oznaczenie strzałkami).

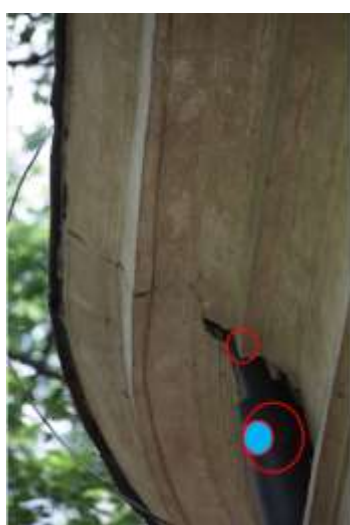
Fot. 27. Rura spustowa, strona N.

- Zmiana przekroju rur spustowych
- Rura spustowa odbierająca wodę z pogrążonej rynny ma mały przekrój ukryty w grubości gzymsu.
- Szerokie rury spustowe mają o połowę większy promień
- Powierzchnia przekroju węższej rury to 25% przekroju dolnej rury)!

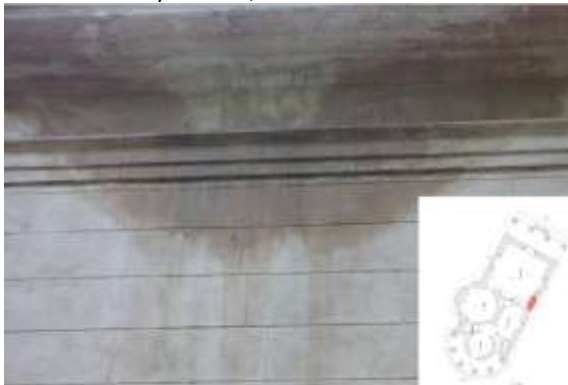
Fot. 28. Strona N: zaciek na zewnątrz widoczny w postaci leja

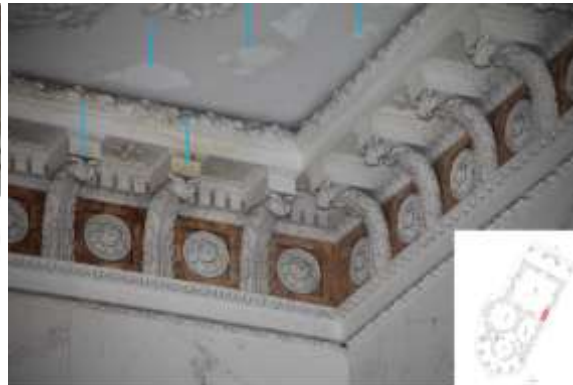
Fot. 29. Wnętrze. Narożnik NE Panteonu – widoczne zniszczenia spowodowane zaciekaniem wody opadowej.

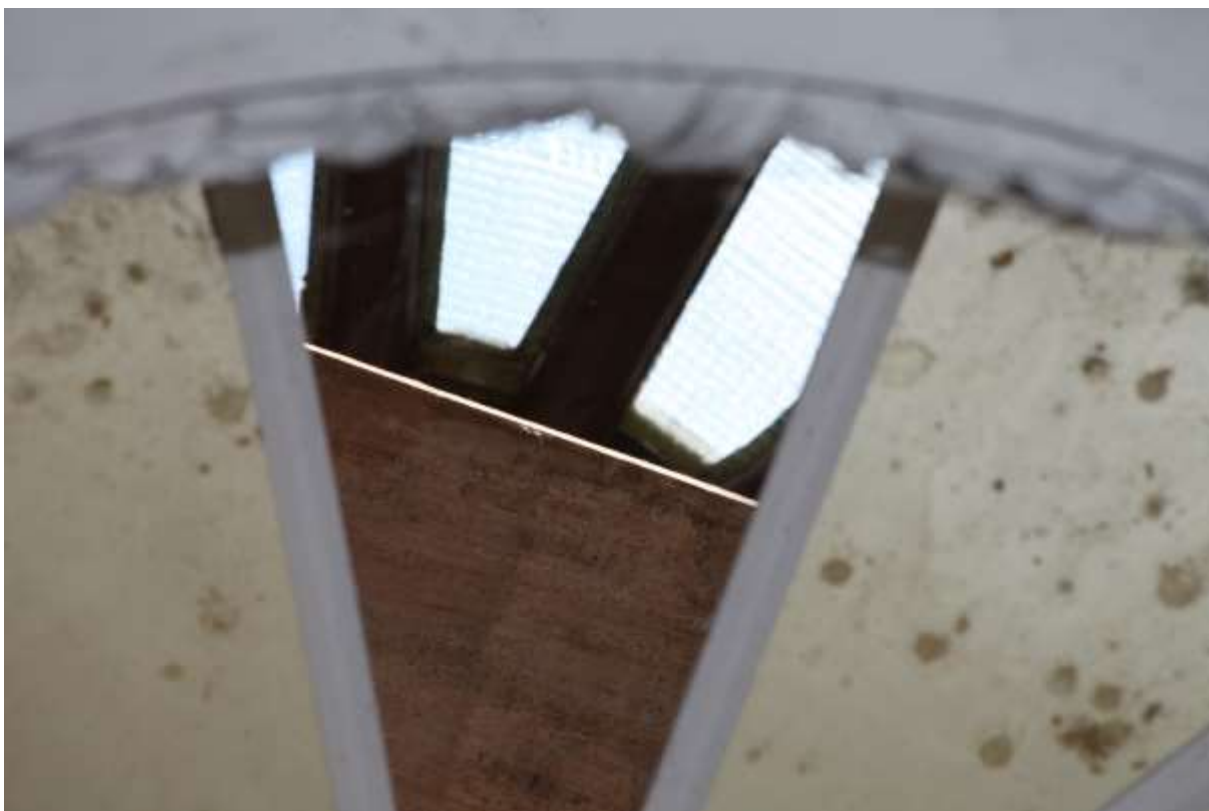
*Fot. 34. Pojedyncze szklenie naświetla ze szkła zbrojonego – element o złej termoizolacyjności. Miejsce potencjalnej kondensacji pary*

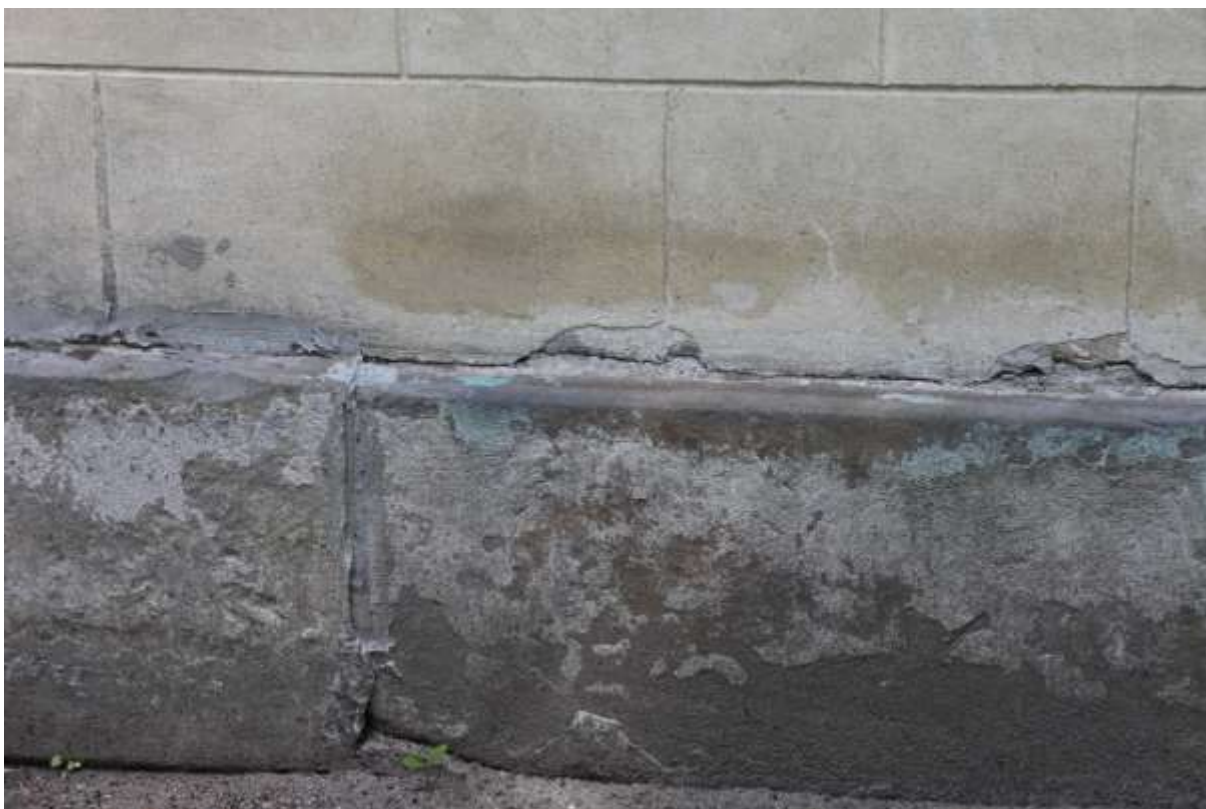
*Fot. 42 Strona SE, Kamienny cokół pokrywają pozostałości wtórnych przecierak zakrywających reflowanie kamienia. Uwagę zwracają cementowe, niestarannie założone spoiny. Wykruszenia na stku kamień-tynek.*

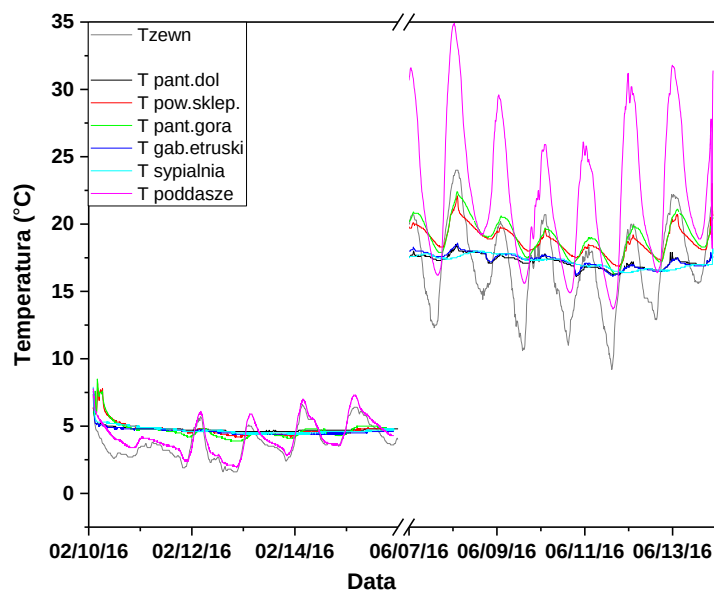
Rysunek 1. wykres pomiaru temperatury

Załączone wykresy temp. i wilg. względnej na powiększonych fragmentach pokazują dwa wycinkowe okresy dla których zostały zapisane dane ze wszystkich zainstalowanych czujników<sup>5</sup>:

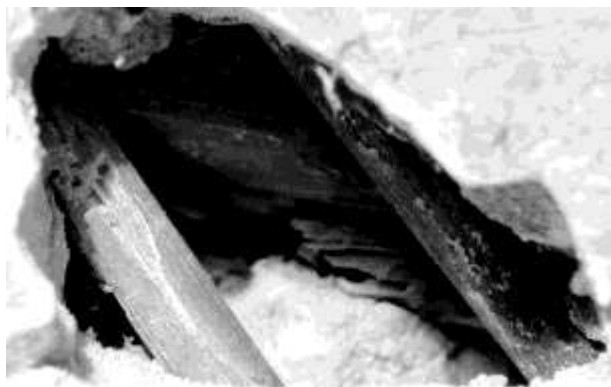
Budowa technologiczna – gruby narzut wapienny na trzciniowaniu mocowanym do podścielki - powoduje istnienie sporych pustek powietrznych w strukturze kopułowego plafonu. Taka struktura jest także paroprzepuszczalna. Pomiary mikroklimatyczne potwierdzają stosunkowo dobre parametry termoizolacyjne kopuły plafonu.

*Fot. 45. Odkrywka w tynku na Plafonie Jutrzenka: widoczny stelaż trzciniowy mocowany do podbitki.*

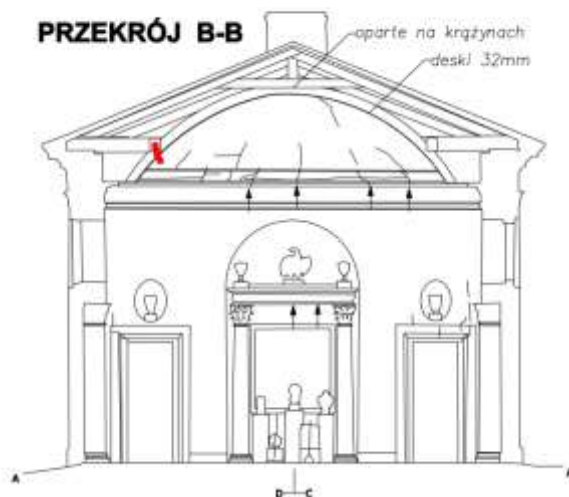
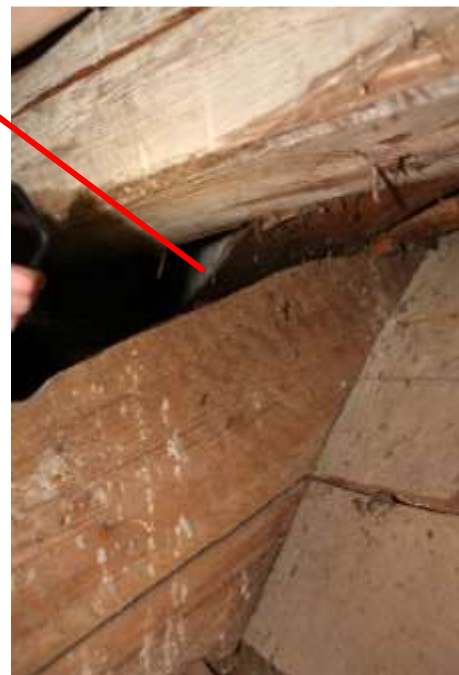
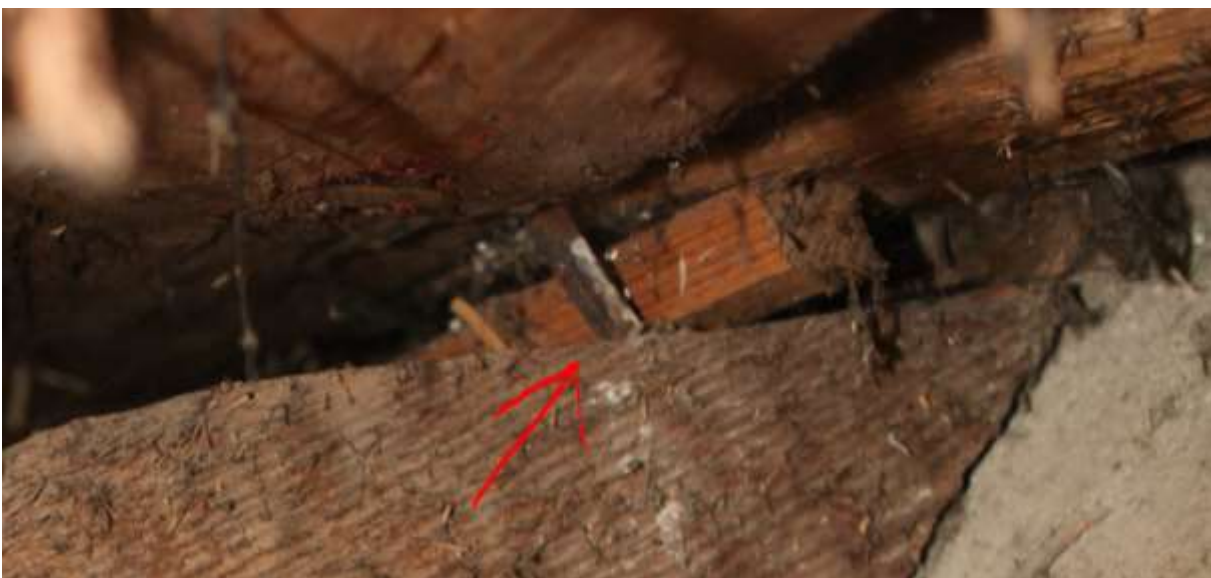
Dolny odcinek krążyny mocowany do belkowania kutym gwoździem wiążącym konstrukcję plafonu z ustrojem więźby dachowej  
Wtórnie wbite kliny pomiędzy krążyną i belkę!!

Fot. 48. Gwóźdź mocujący element krążyny do tramu.

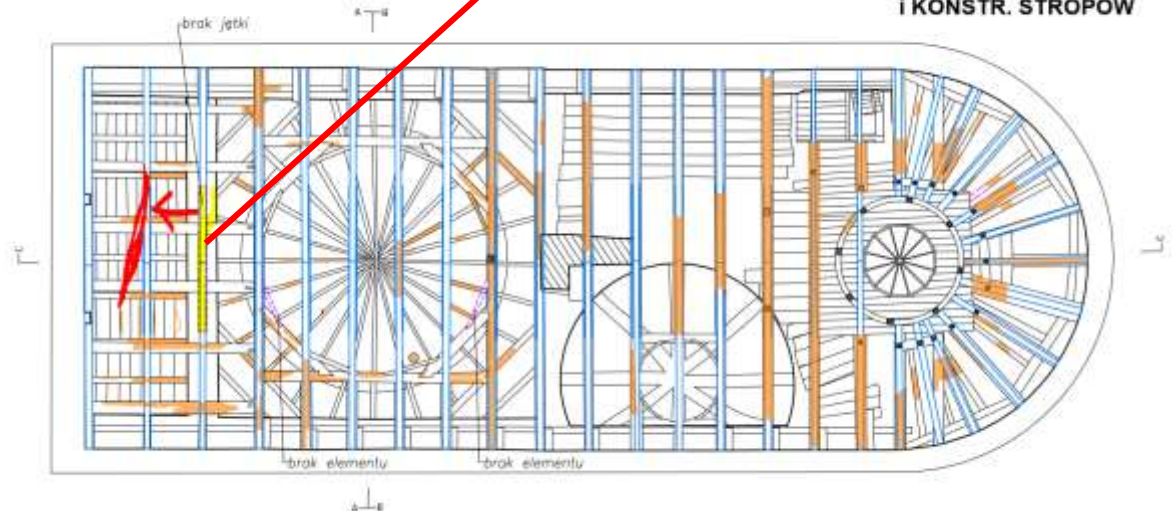
*Fot. 49. Brakująca jętka wypadła z gniazd i leży na belkowaniu*

Por. Ekspertyza konstrukcyjna dotycząca stanu zachowania obiektu. Fot. 29.

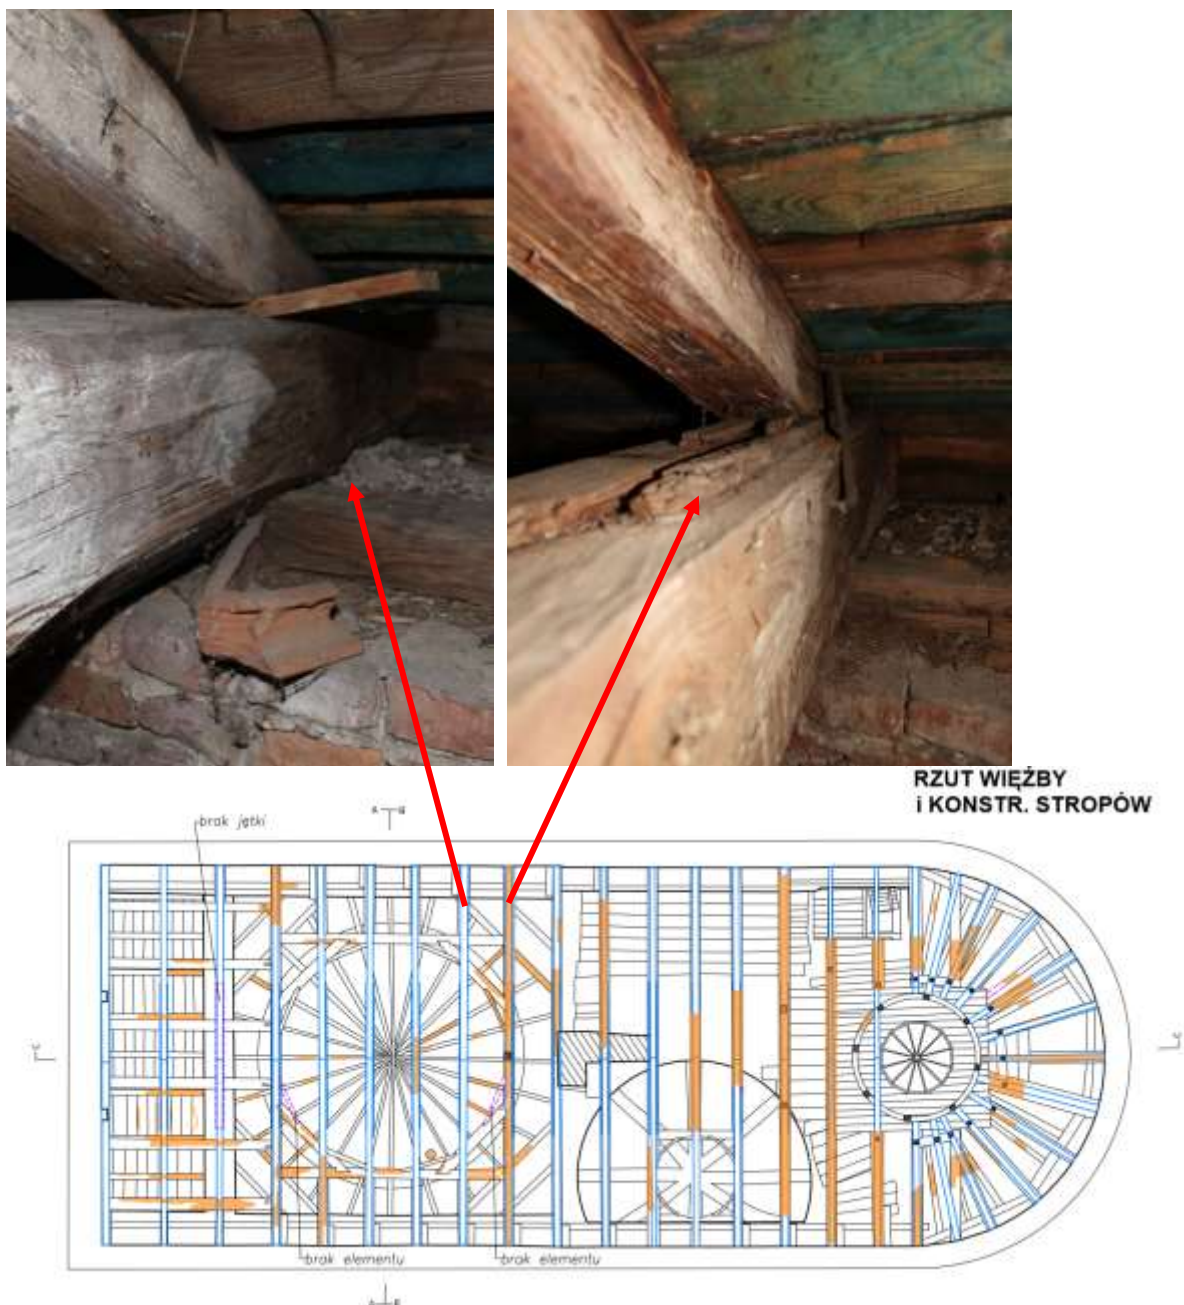
Fot. 50. Wtórne kliny wbite pomiędzy krokwie i belkowanie

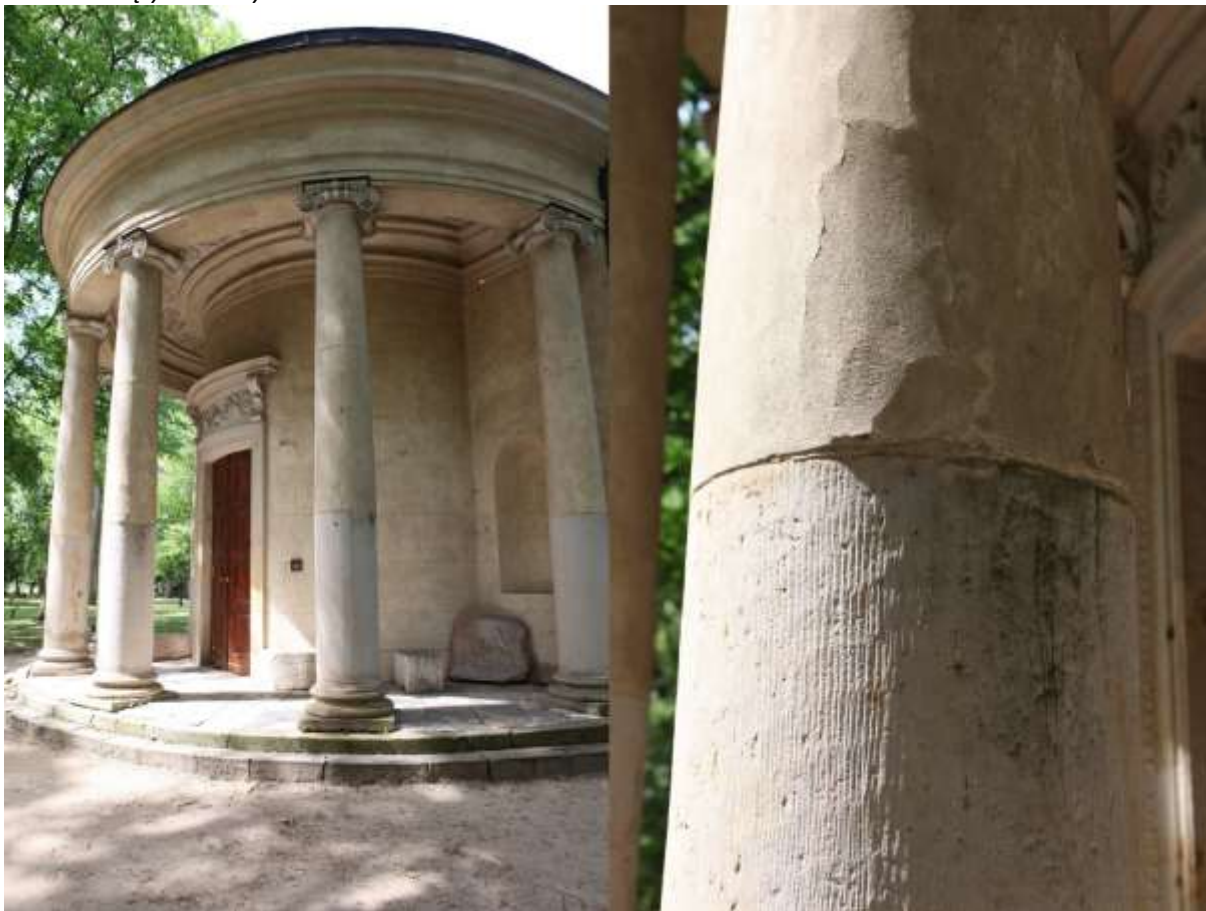
Fot. 52. Tynki – strona E. Partie odparzone, spękana i odspajające się.

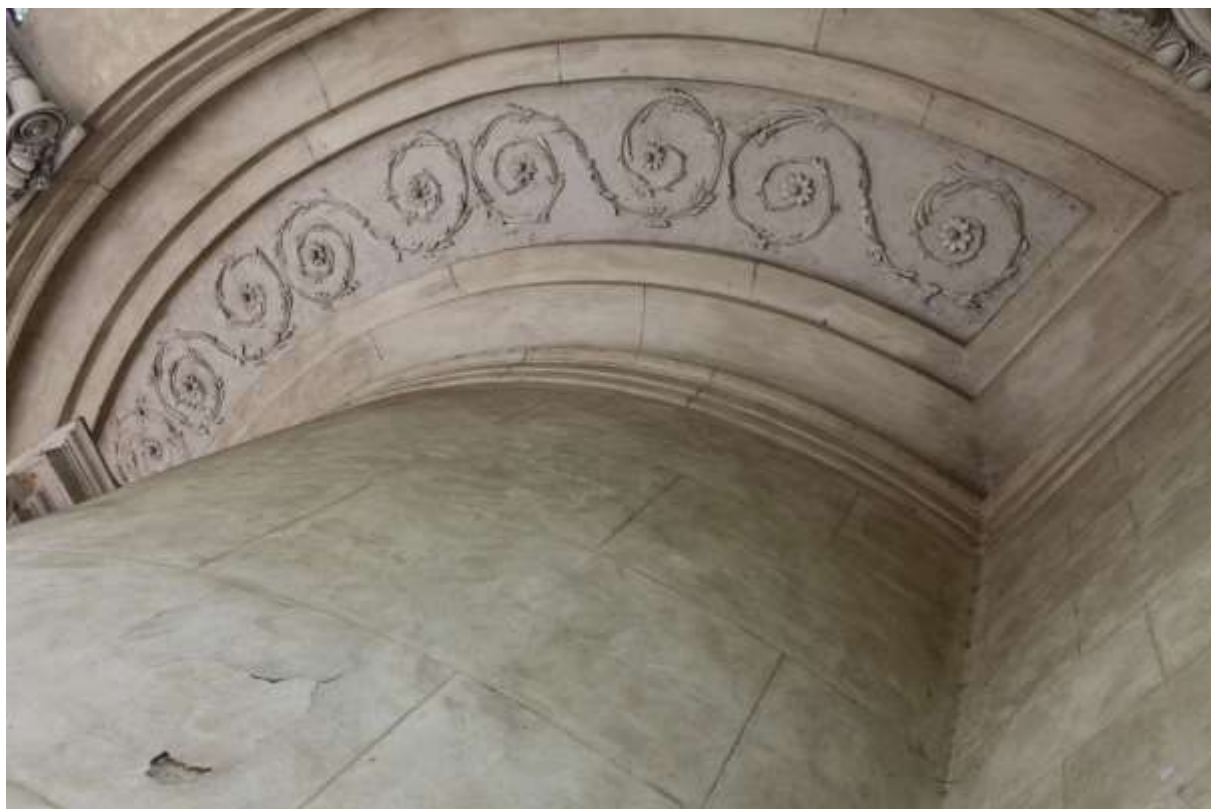
*Fot. 57. Detal sztukatorski na podniebiu portyku E. Stan dobry. Tynki posiadają charakterystyczne uszkodzenia.*

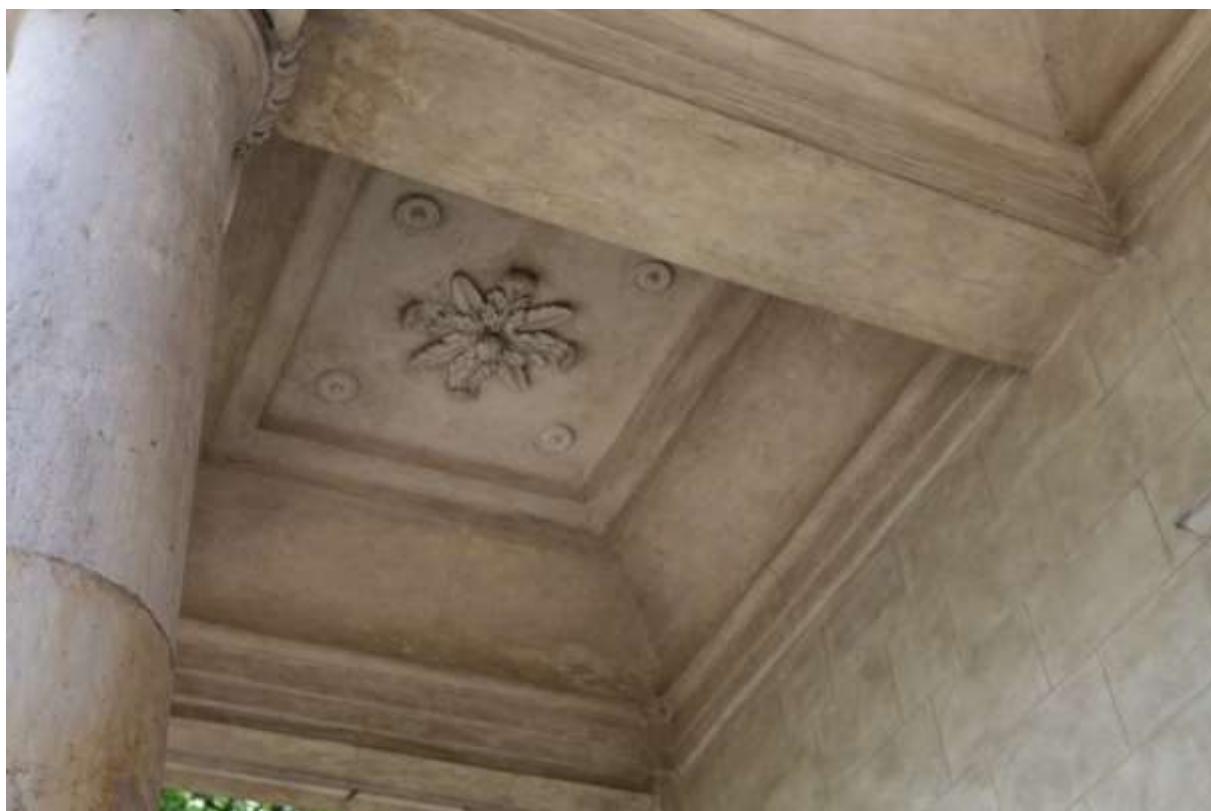
*Fot. 58. Strona W – portyk; kasetonowe sklepienie; pod PKZ-etowską przecierką widoczne starsze opracowanie powierzchni – (warstwa ugrowa).*

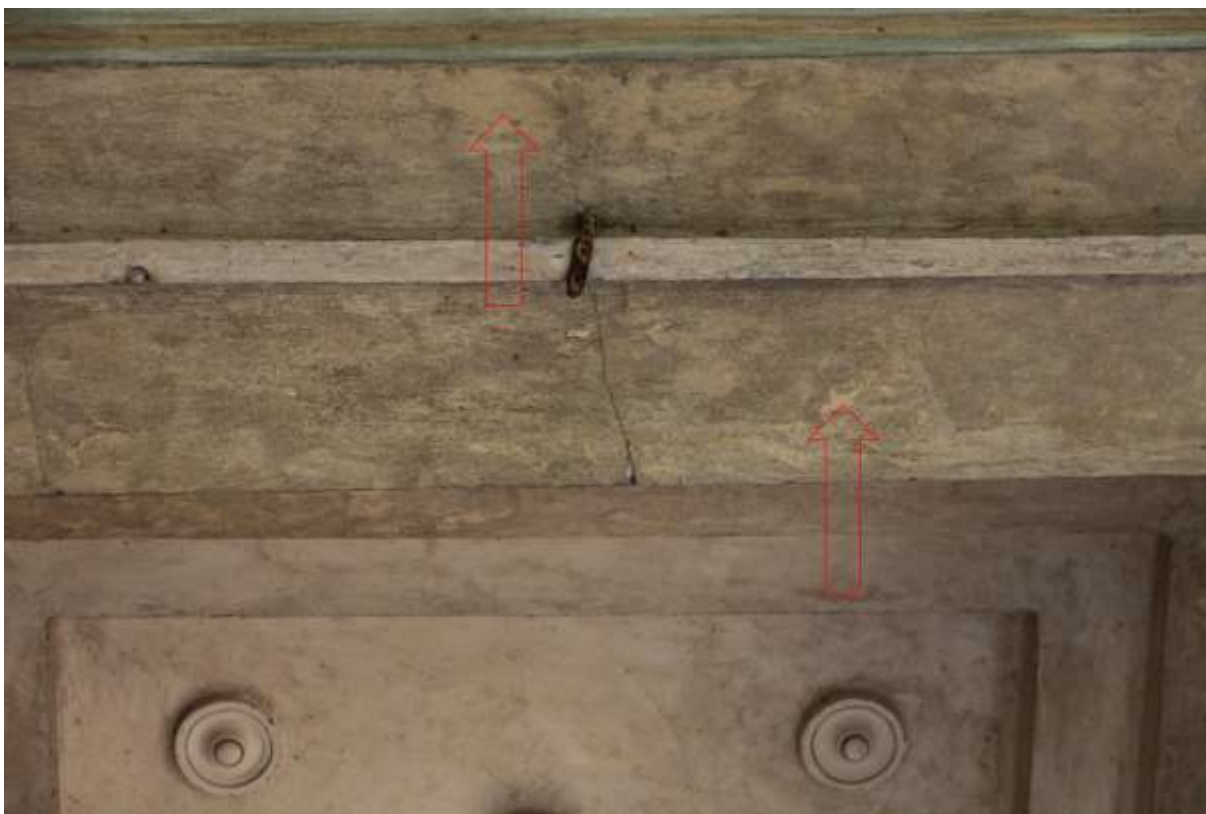
Fot. 59. Strona W – portyk, kasetonowe sklepienie; pod PKZ-etowską, ziarnistą przecierką widoczne starsze opracowanie powierzchni – (gładka warstwa ugrowa)

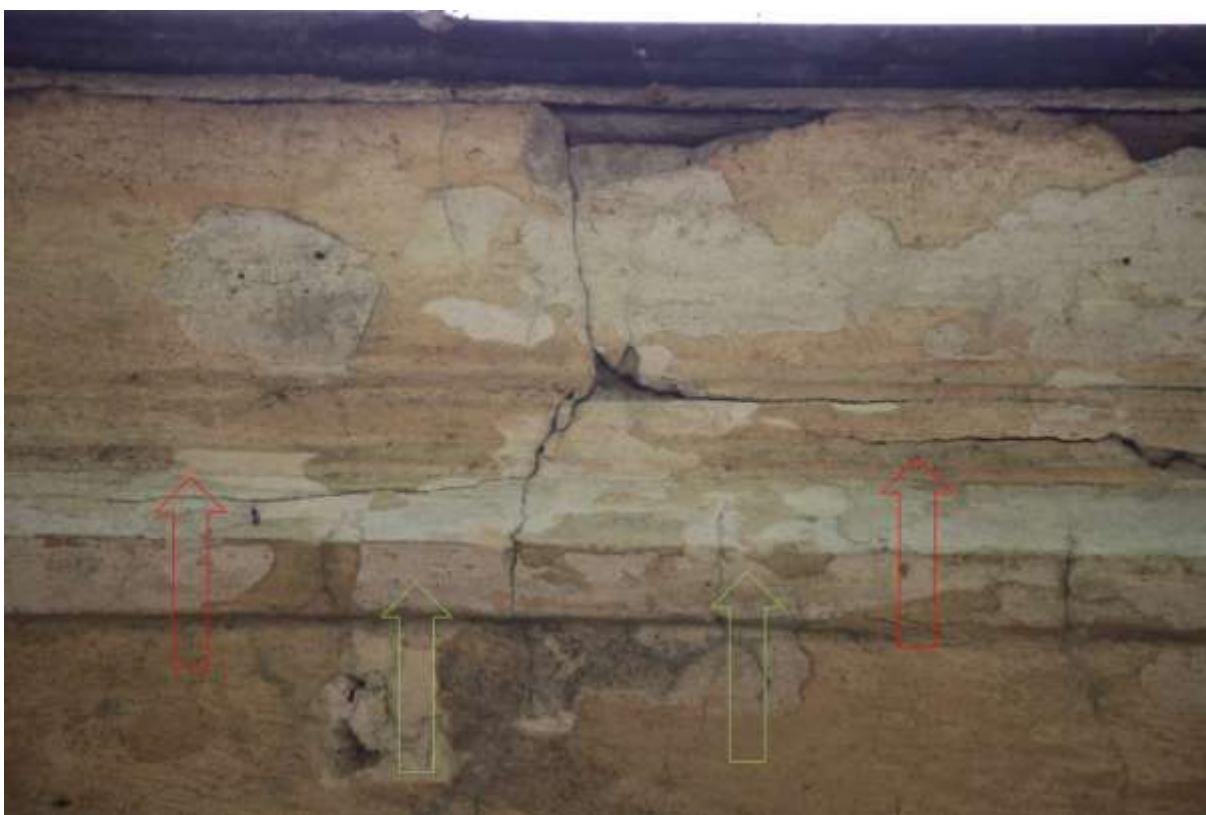
Fot. 60. Strona S – gzyms; pod żółtą ziarnistą przecierką widoczne wcześniejsze opracowania powierzchni – gładza warstwa ugrowa i warstwa różowa. Brak dylatacji pomiędzy deskowaniem poszycia a gzymsem .

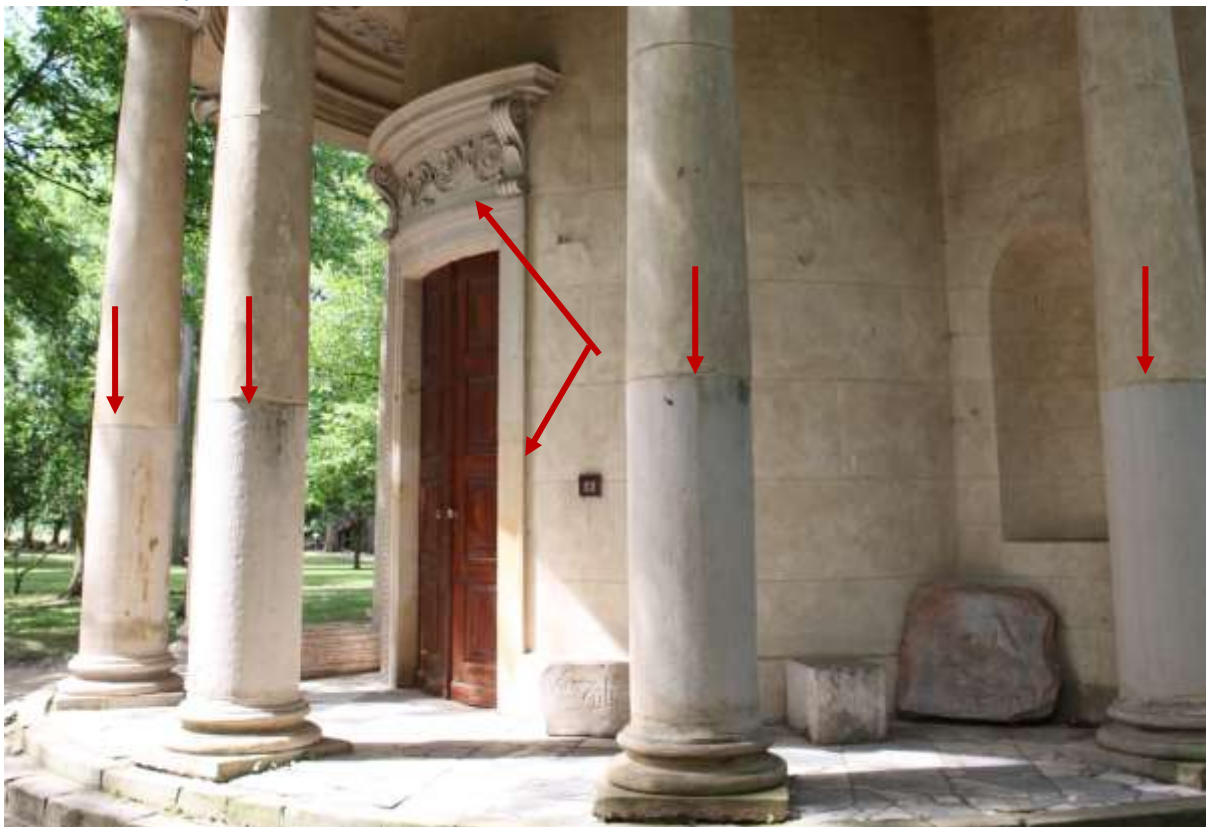
Fot. 66. Portyk E. Strzałkami oznaczono elementy z piaskowca (bazy i dolne części trzonów, portal).

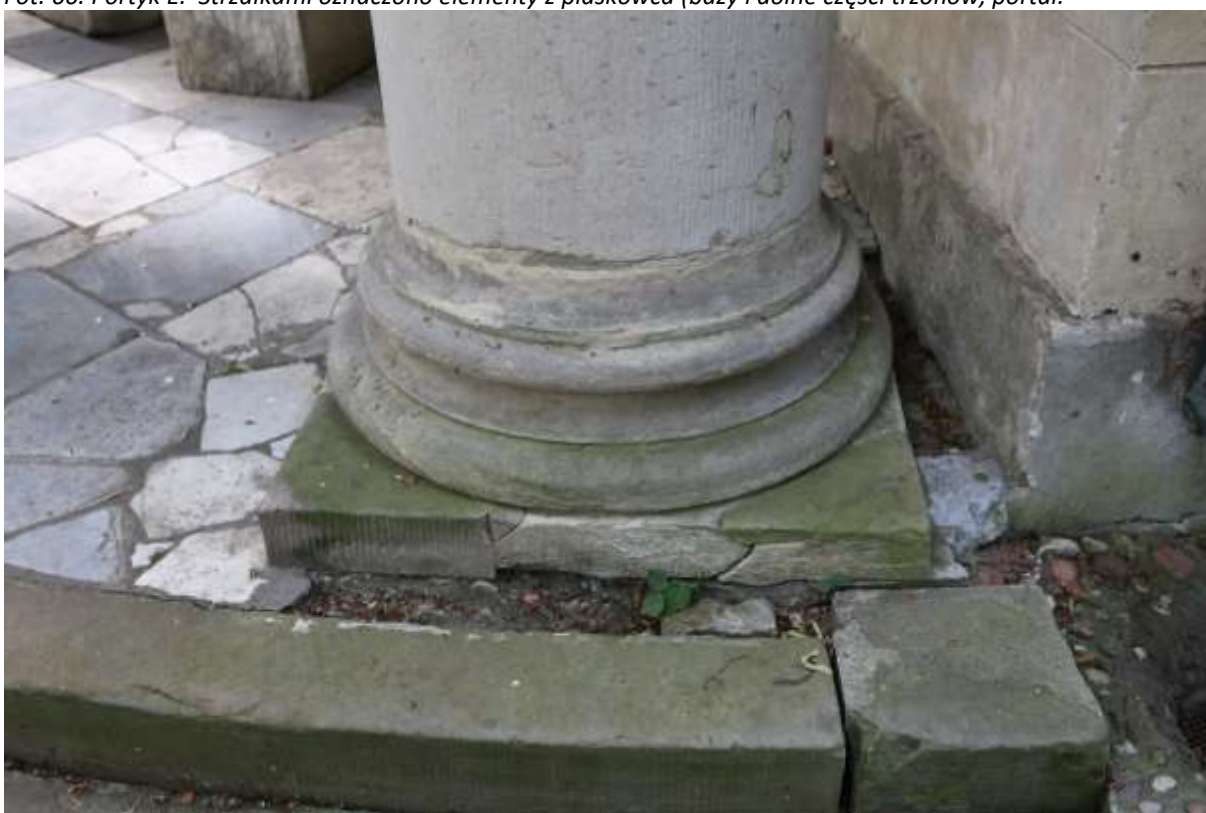
Fot. 67. Portyk E. Strona N. Baza kolumny. Obramienie i posadzka tarasu. Szkody spowodowane przez zjawiska wysadzin związanych z przemarzaniem gruntu.

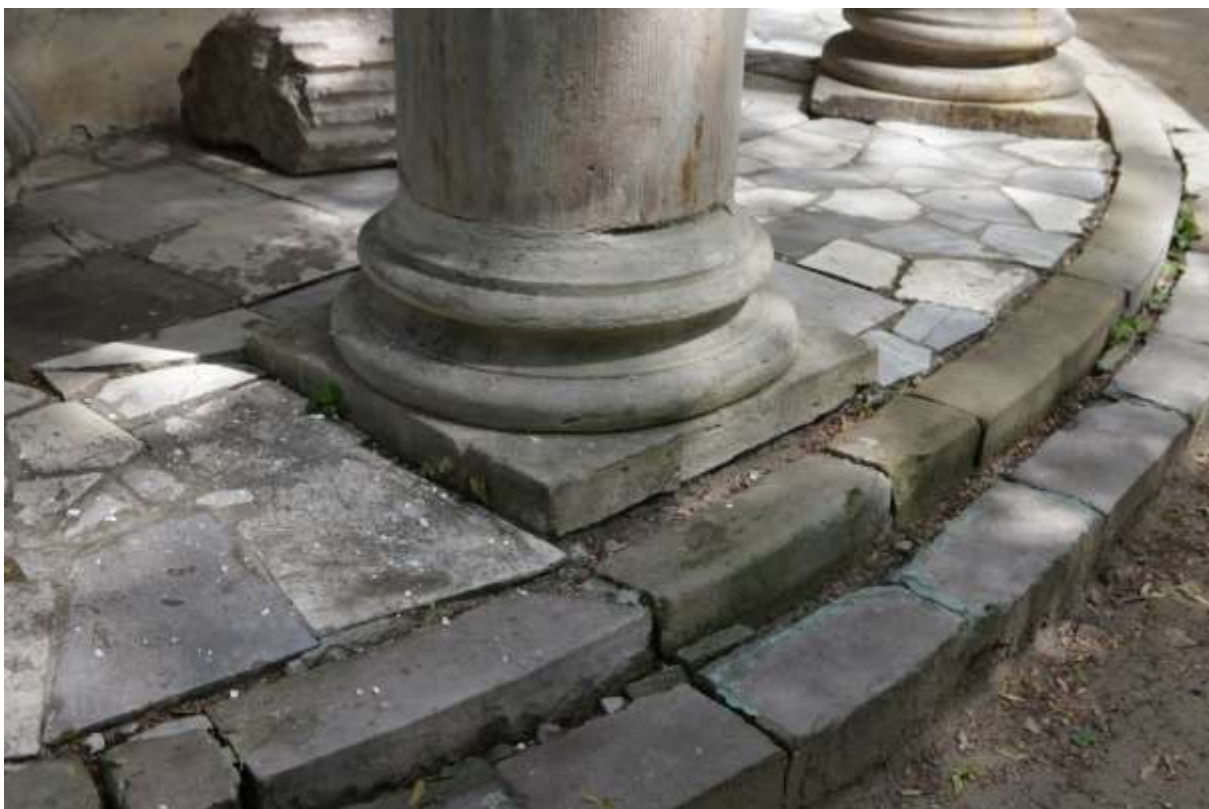
*Fot. 68. Portyk E. Strona E. Baza kolumny. Obramienie i posadzka tarasu. . Szkody spowodowane przez zjawiska wysadzin związanych z przemarzaniem gruntu.*

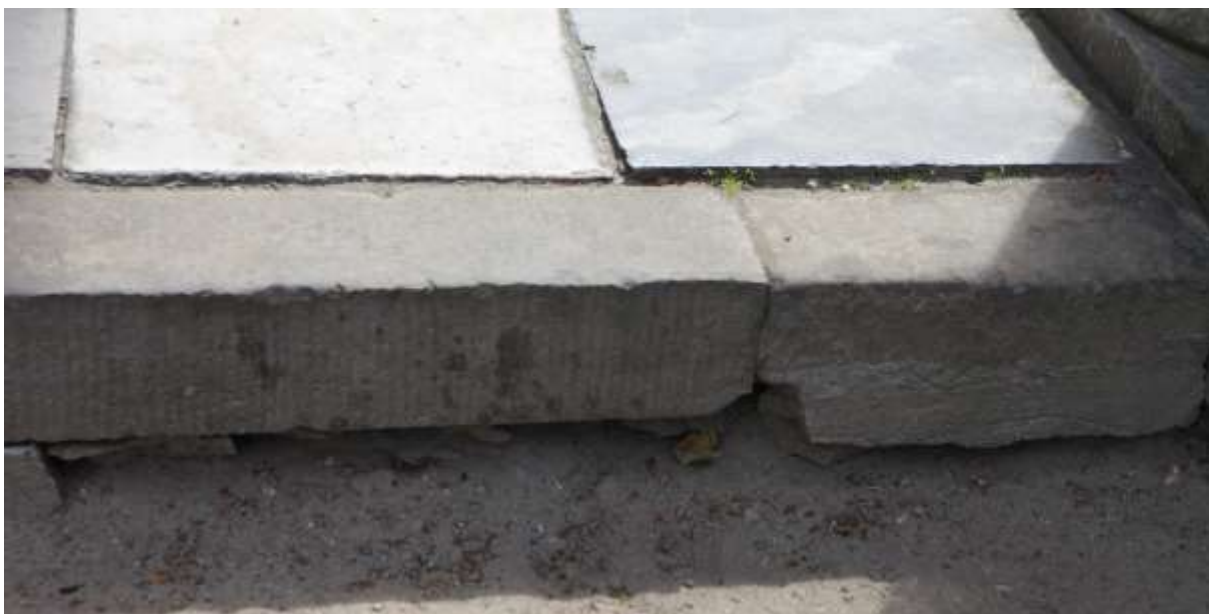
*Fot. 72. Taras pod portykiem W. Krawężnik i marmurowe płyty posadzki. Pod krawężnikiem wypłukany grunt.*

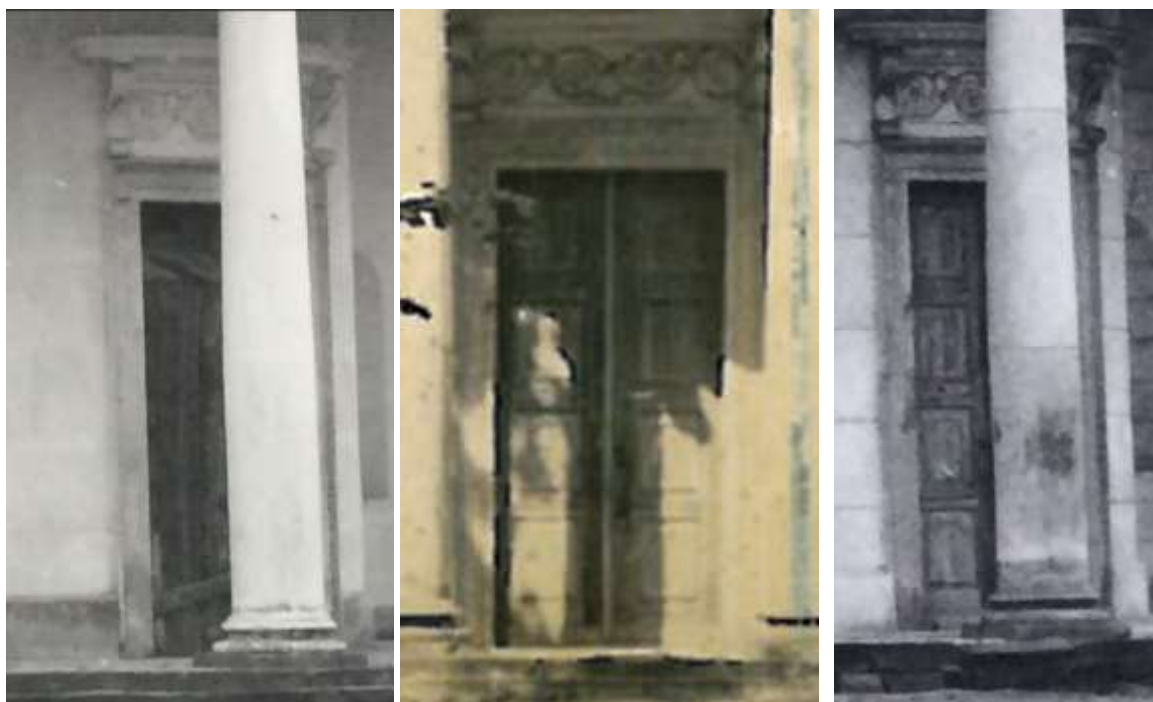
Fot. 75. Portyk E. Drzwi główne. Lata 20. XX w. – prowizoryczne zabicie deskami, oraz zdjęcia z lat 1962 i 1967.

Na górnym zdjęciu porównanie podziałów skrzydeł na płyciny wykazuje, że drzwi odtworzone po wojnie mają nieco inny podział.

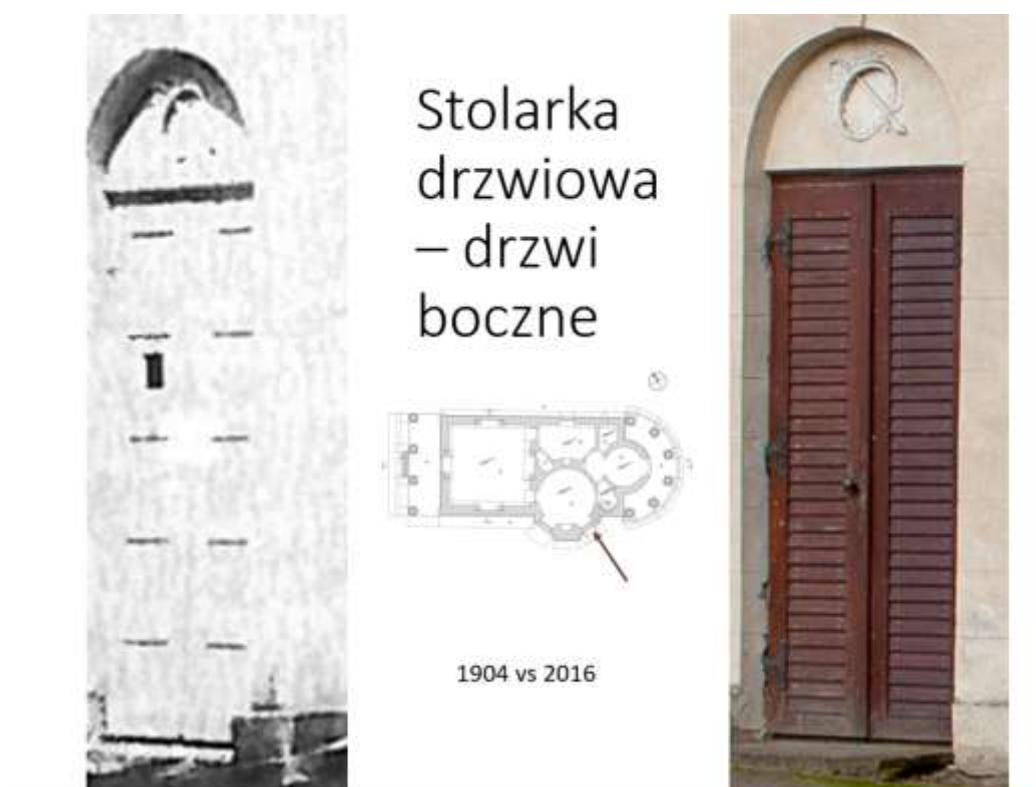
Fot. 77. Zestawienie porównawcze drzwi do sypialni (strona ES) – zdjęcie z 1904 – zewnętrzne skrzydła portfenetre – ramowe z płycinami i rozwiązanie przyjęte podczas ostatnich prac konserwatorskich (rama z żaluzjowym deskowaniem).

Skrzydła zewnętrzne portfenetrów, podobnie jak drzwi w portyku zachodnim na projekcie Zuga, miały po 5 płycin. Drzwi odtworzone po wojnie nie respektują tych podziałów.

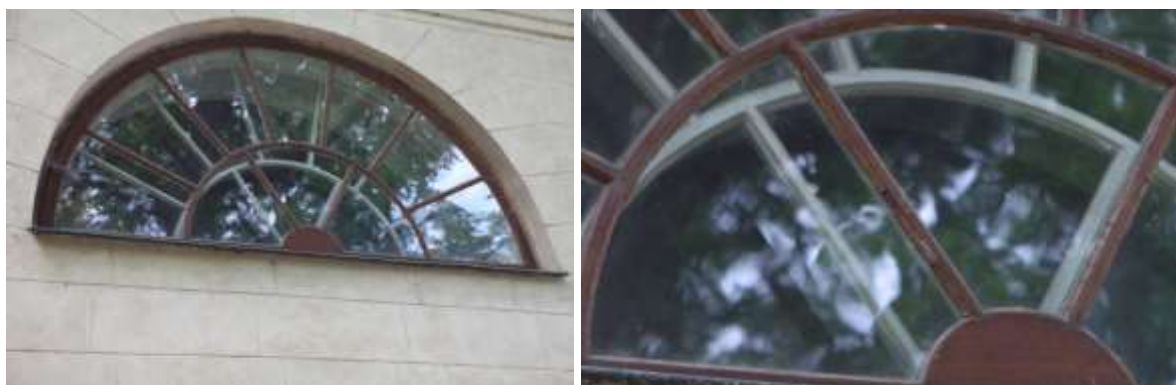
Fot. 80. Stolarka okienna – okno Panteonu, strona N. Wzdłuż obwodu ościeznicy szczelina i wykruszenia tynku.

Fot. 81. Stolarka okienna – okno Panteonu, strona N. Uszkodzenia kitu szklarskiego

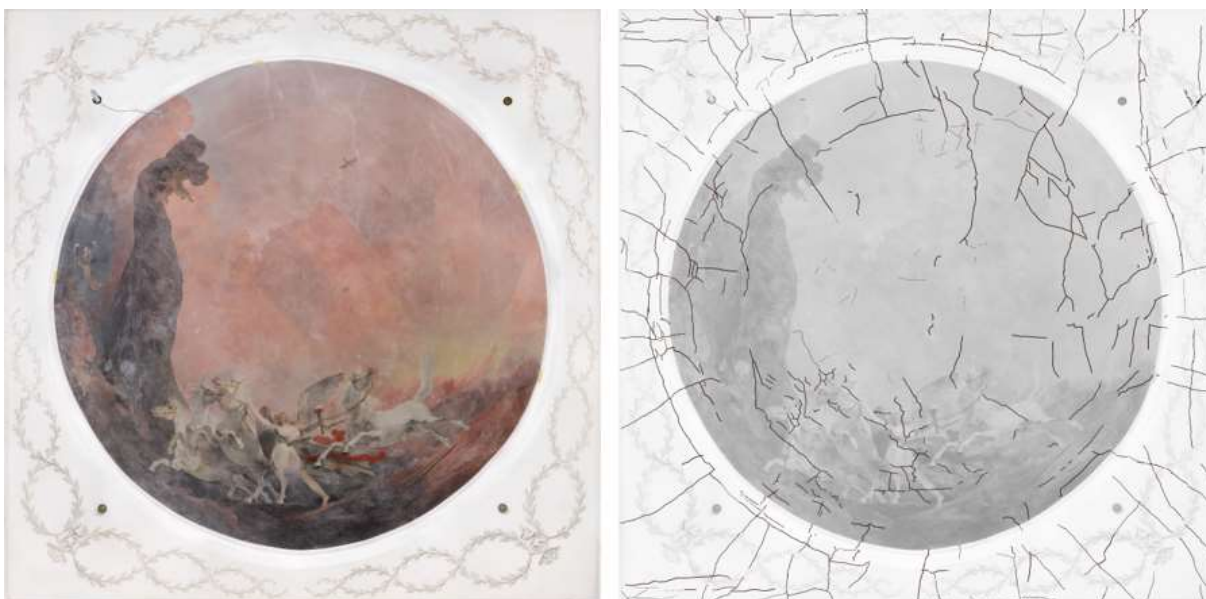
*Fot. 85. Inwentaryzacja rysunkowa spękań plafonu „Jutrzenka”. Zarejestrowano spękania plafonu widoczne i słabo widoczne na powierzchni malowidła i sztukaterii*
