ŚWIĄTYNIA DIANY  
MUZEUM W NIEBOROWIE I ARKADII  
WOJ. ŁÓDZKIE

PROGRAM PRAC KONSERWATORSKICH PRZY  
ŚWIĄTYNI DIANY W ARKADII  
nr rej.: 538 z 12.08.1967

AUTOR OPRACOWANIA  
mgr Marcin Kozarzewski

Michałowice, lipiec-sierpień 2016

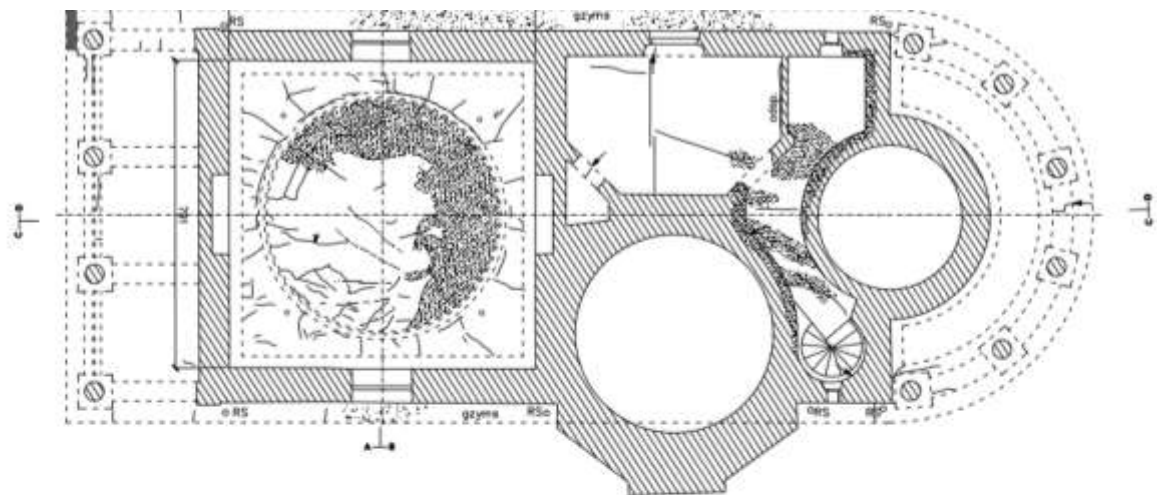
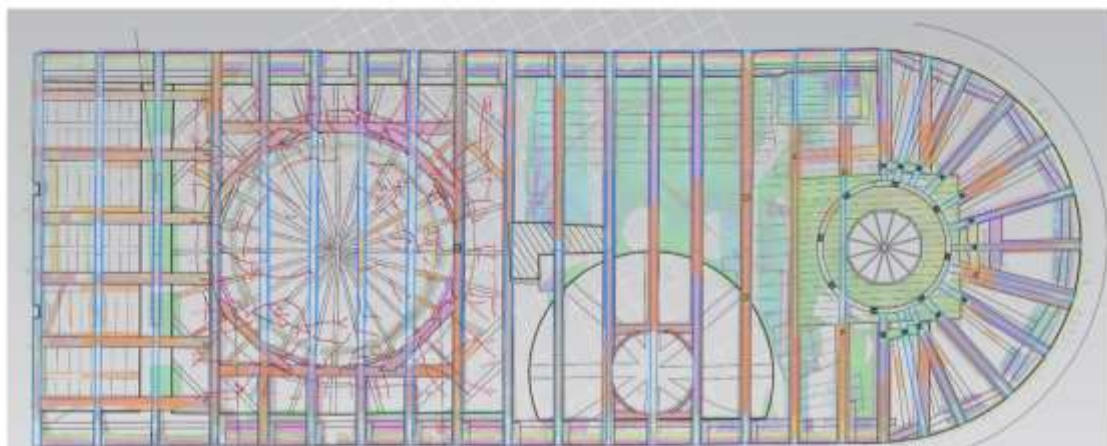
Fot. 86. Mapa spękań plafonu naniesiona na inwentaryzację więźby dachowej.

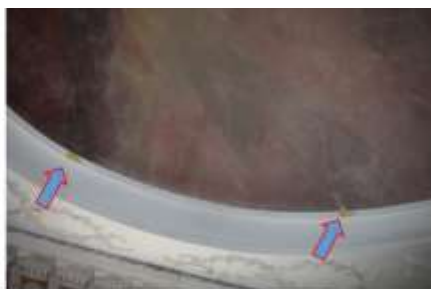
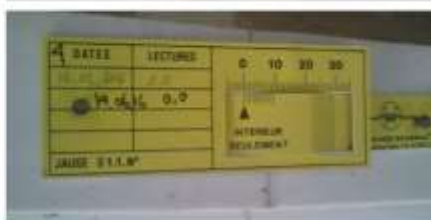
W okresie 10.02.2016 - 14.06.2016 nie zarejestrowano zmian (rozwarcia szczelin)

Fot. 88. Mierniki spękań (G1 f-my Saugnac Gauges<sup>®</sup> <sup>7</sup>) zamontowane na tamburze kopuły w Panteonie. Kontrola głównych spękań występujących w kopule i tamburze wykazała, że w okresie objętym monitoringiem nie nastąpiło rozwarcie szczelin.

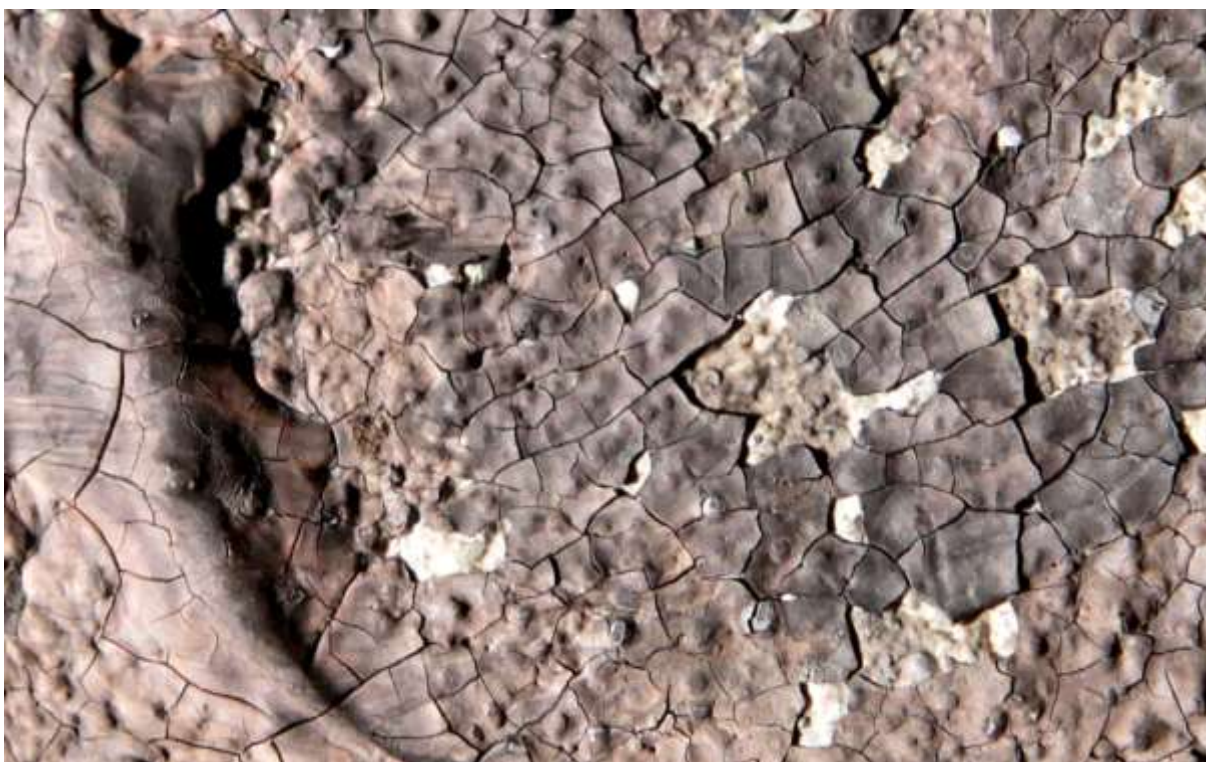
*Fot. 93. Warstwa malarska. Makrofotografia.*

Makrofotografie ilustrujące dwa zasadnicze problemy konserwatorskie związane z malowidłem w kopule: spękania, formowanie się miseczkowatych łusek i utrata adhezji powłok malarskich do podłoża powoduje powstawanie kolejnych drobnych ubytków. Retusze wykonane podczas poprzednich prac konserwatorskich (1971) uległy zmianom kolorystycznym deformującym wygląd malowidła.

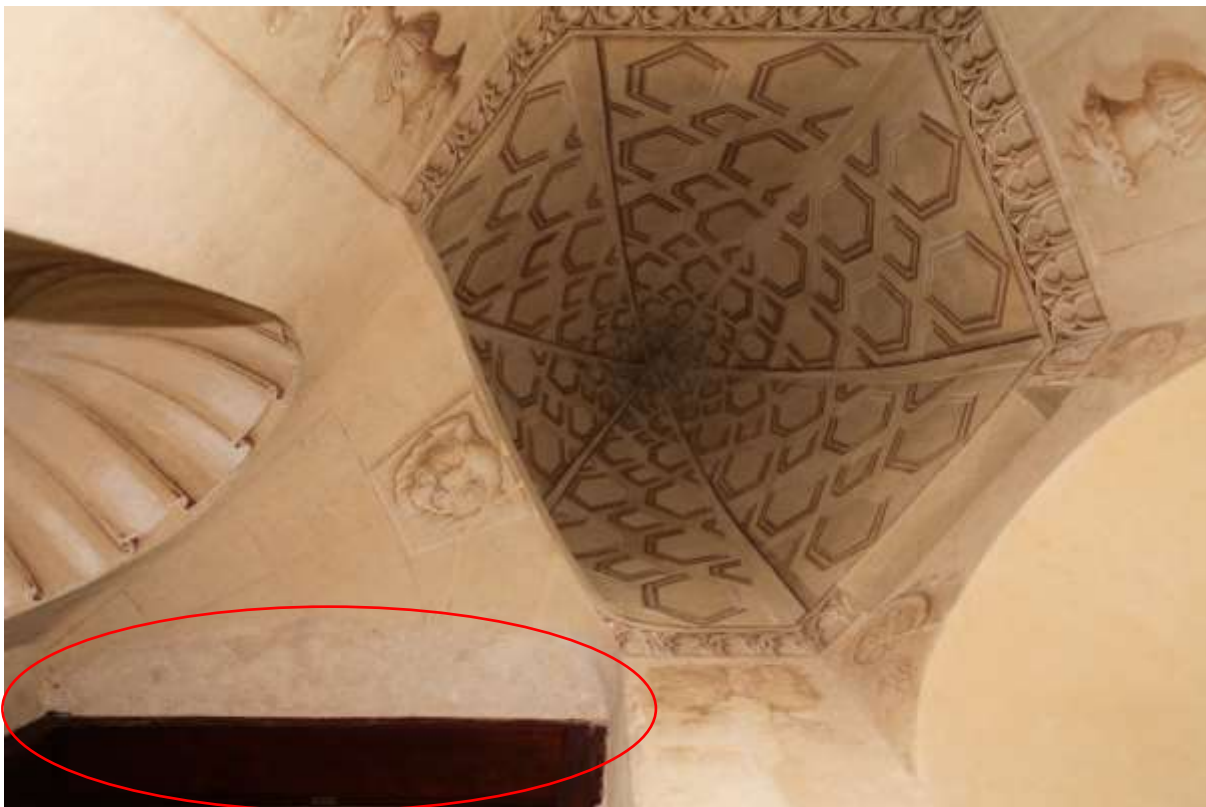
Fot. 96. Wnętrze Gabinetu Etruskiego z wystrojem malarskim wnętrza. Partie zmienionych kolorystyczne retuszy .

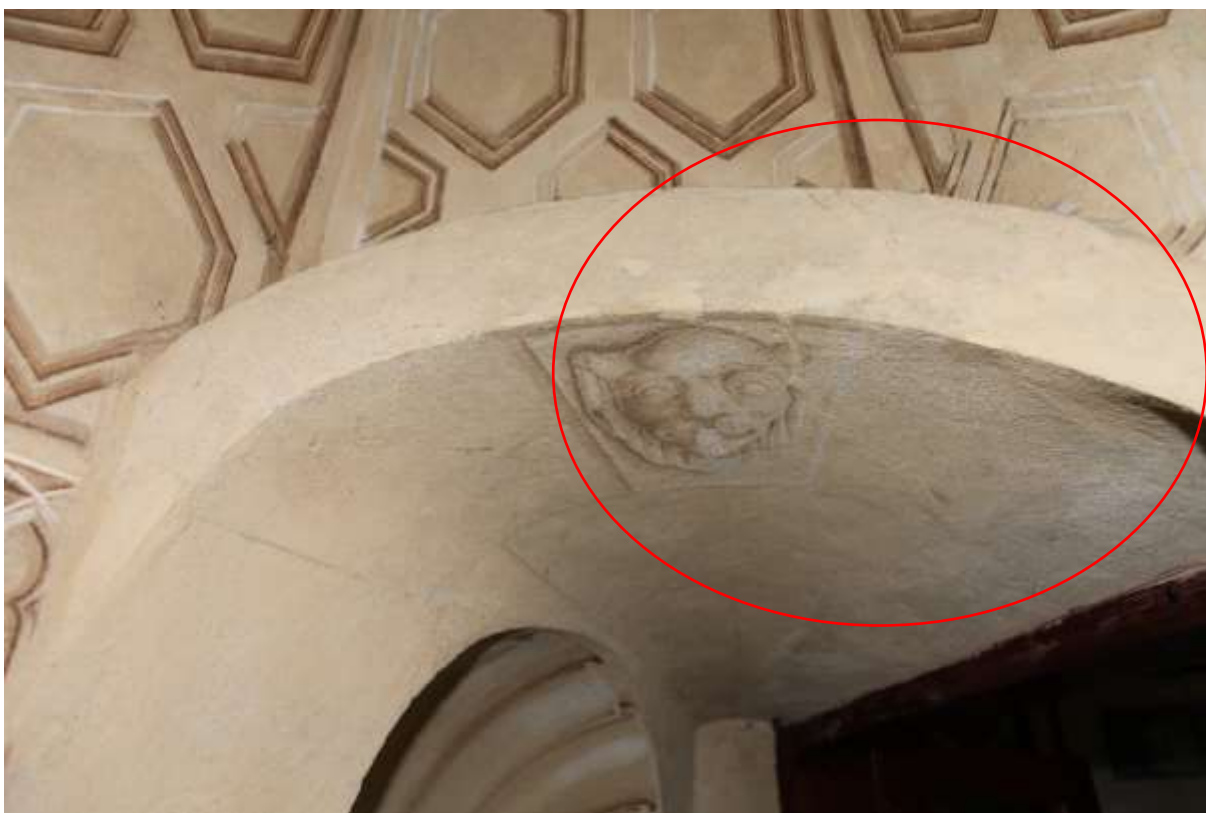
Fot. 97. Wnętrze Gabinetu Etruskiego. Fragment wystroju malarskiego. Partie zmienionych kolorystyczne retuszy .

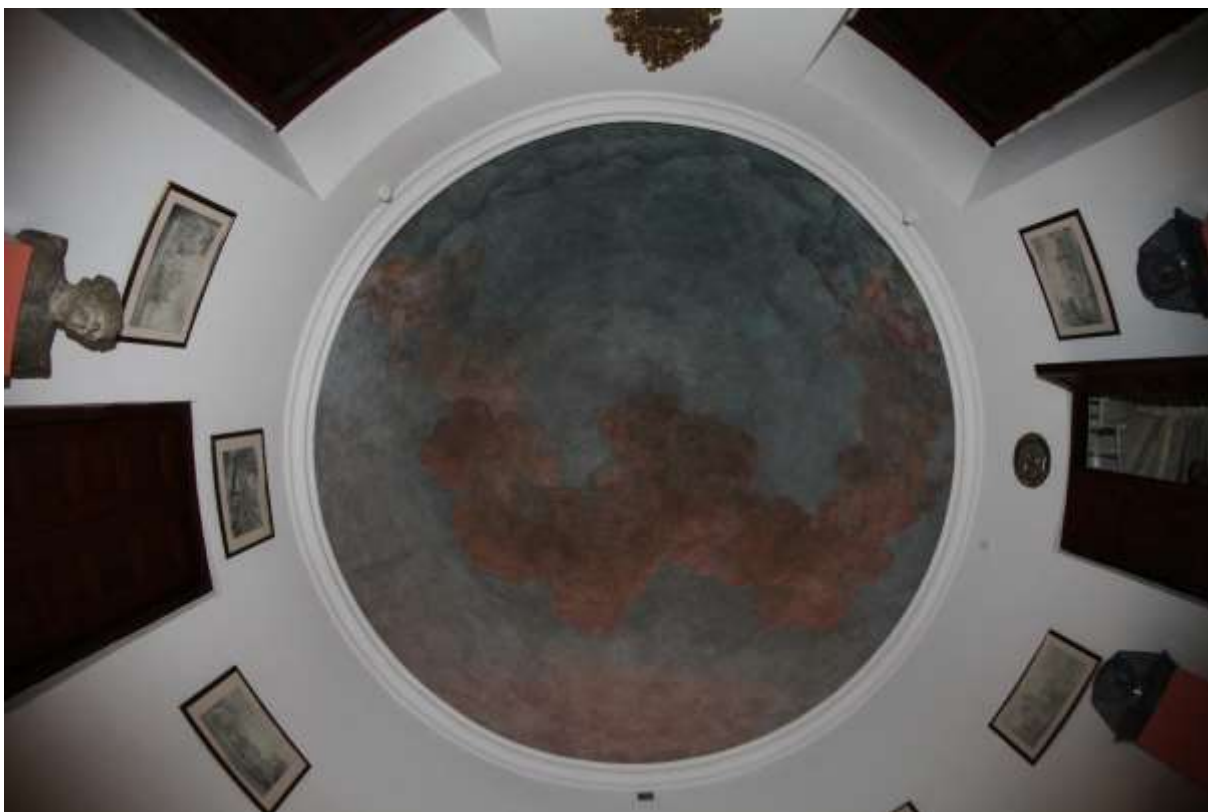
Fot. 99. Owalna Sypialnia, widok ogólny na plafon. Plafon -stan dość dobry. Zmienione retusze. Powierzchniowe zabrudzenia. Weryfikacja stanu możliwa po uzyskaniu bezpośredniego dostępu do powierzchni.

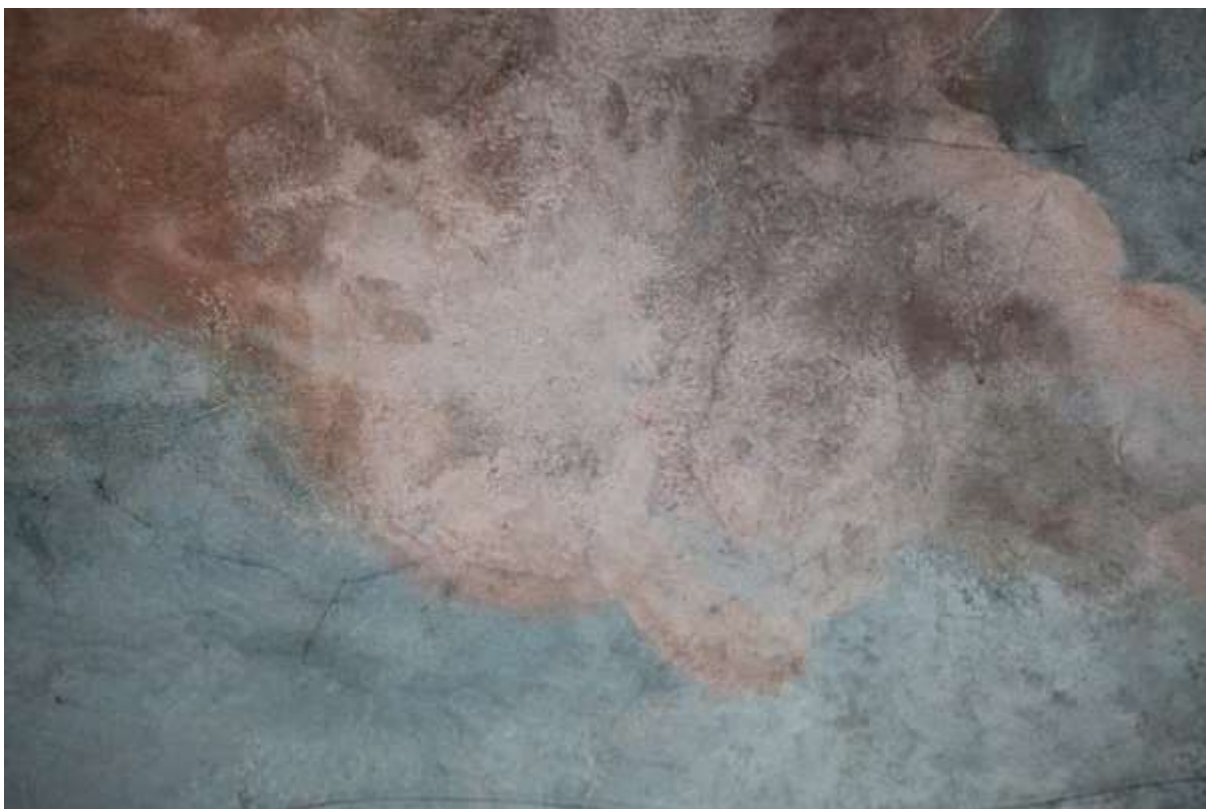
*Fot. 100. Owalna Sypialnia, Plafon - fragment. Zmiany kolorystyczne retuszy. Zabrudzenia i pajęczyny.*

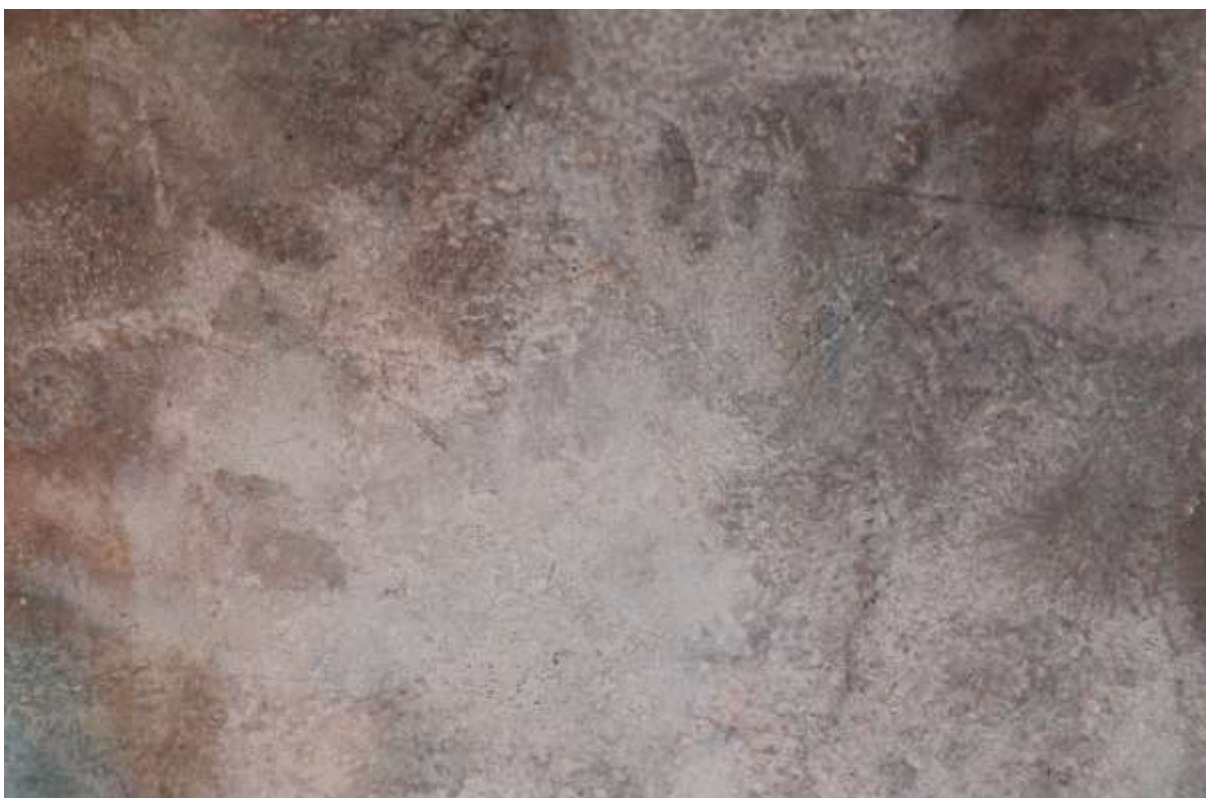
*Fot. 101. Owalna Sypialnia, Plafon - fragment. Zmiany kolorystyczne retuszy. Zabrudzenia i pajęczyny.*

Zmienione retusze pochodzące z poprzedniej konserwacji należy usunąć. Zaleca się wykonanie nowych uzupełnień warstwy malarskiej. Pożądany efekt estetyczny można osiągnąć metodą lawowania i scalania ubytków laserunkami. Stosowanie nowego retuszu kropką należy ograniczyć do kitów.

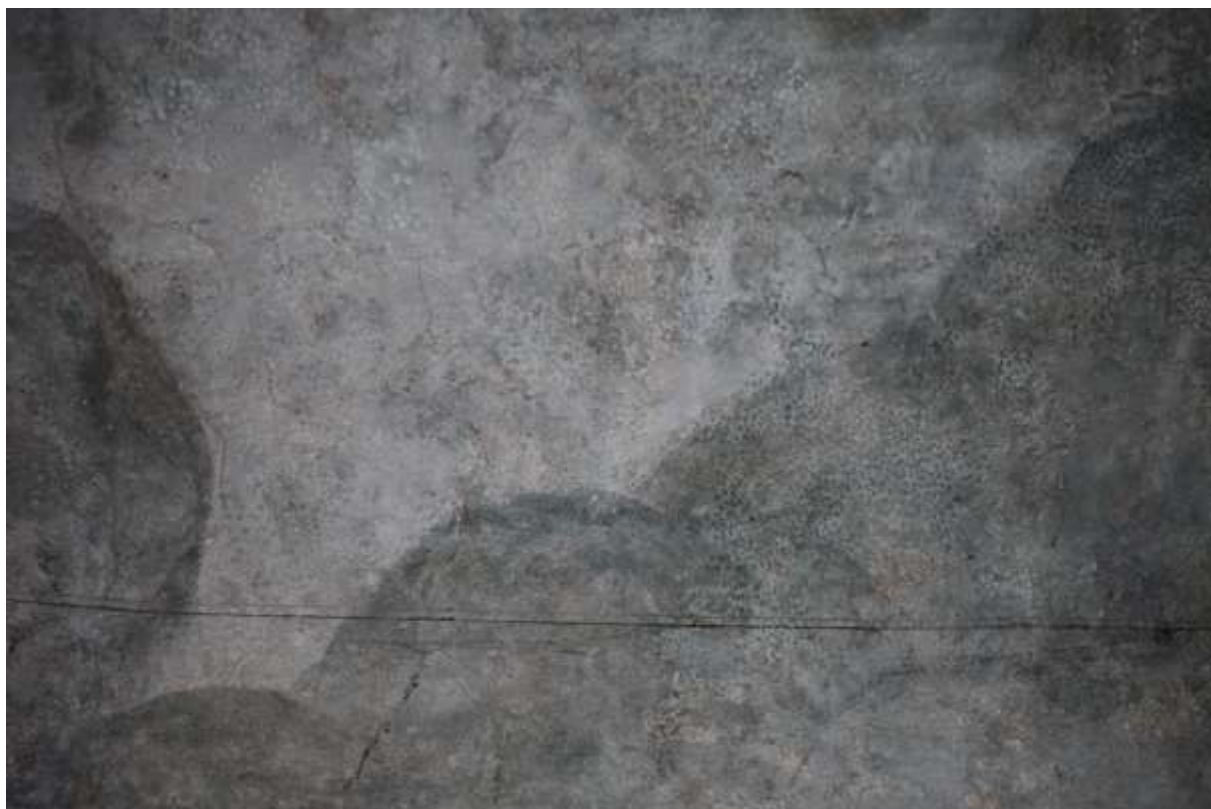
*Fot. 102. Owalna Sypialnia, Plafon - fragment. Zmiany kolorystyczne retuszy. Zabrudzenia i pajęczyny.*

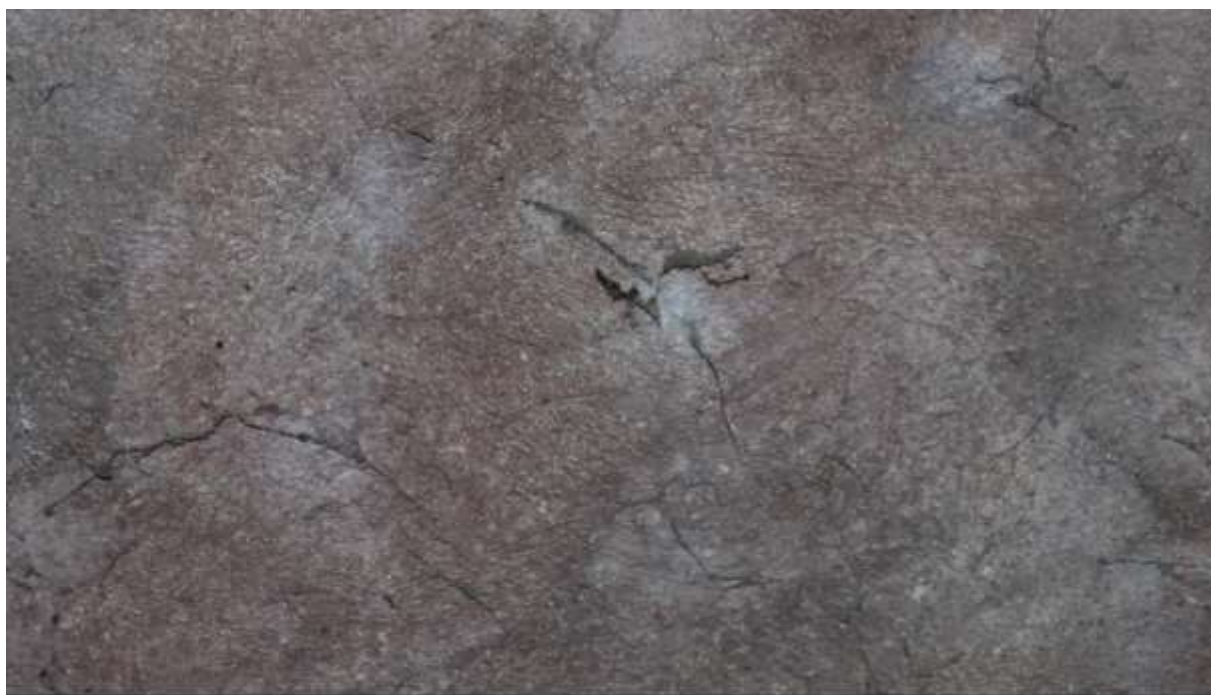
*Fot. 103. Owalna Sypialnia, Plafon - fragment. Silne zabrudzenie powierzchni. Pajęczyny. Zmiany kolorystyczne retuszy.*

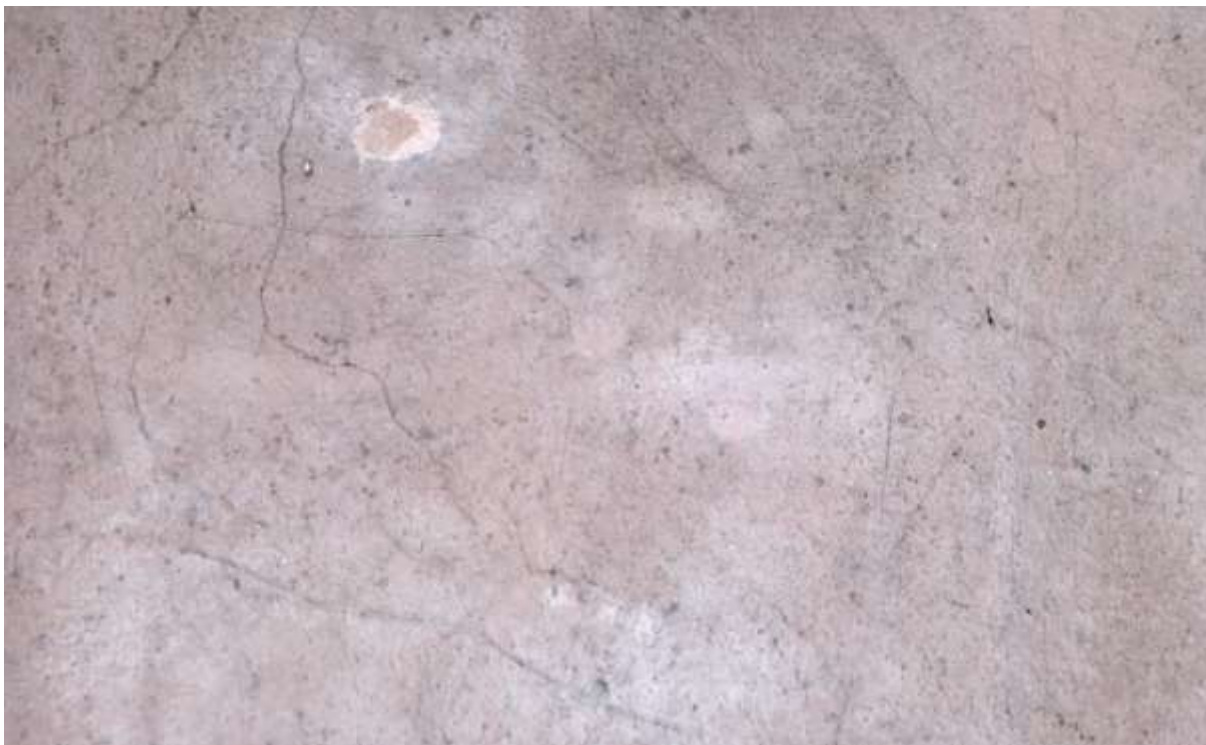
*Fot. 104. Owalna Sypialnia, Plafon - fragment. Spękania (pierwotne), zabrudzenia i zmiany kolorystyczne retuszy*

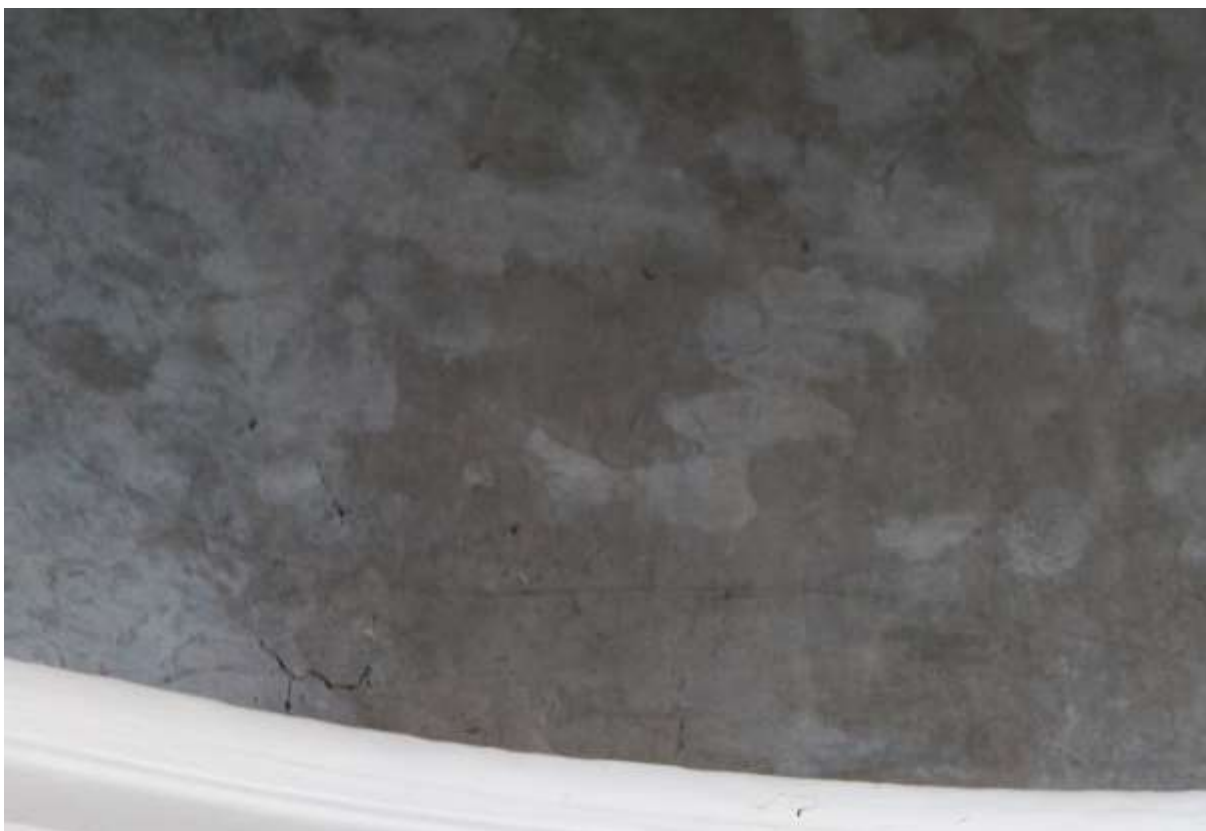
*Fot. 105. Owalna Sypialnia, Plafon - fragment. Zmiany kolorystyczne retuszy. Zabrudzenia i pajęczyny.*

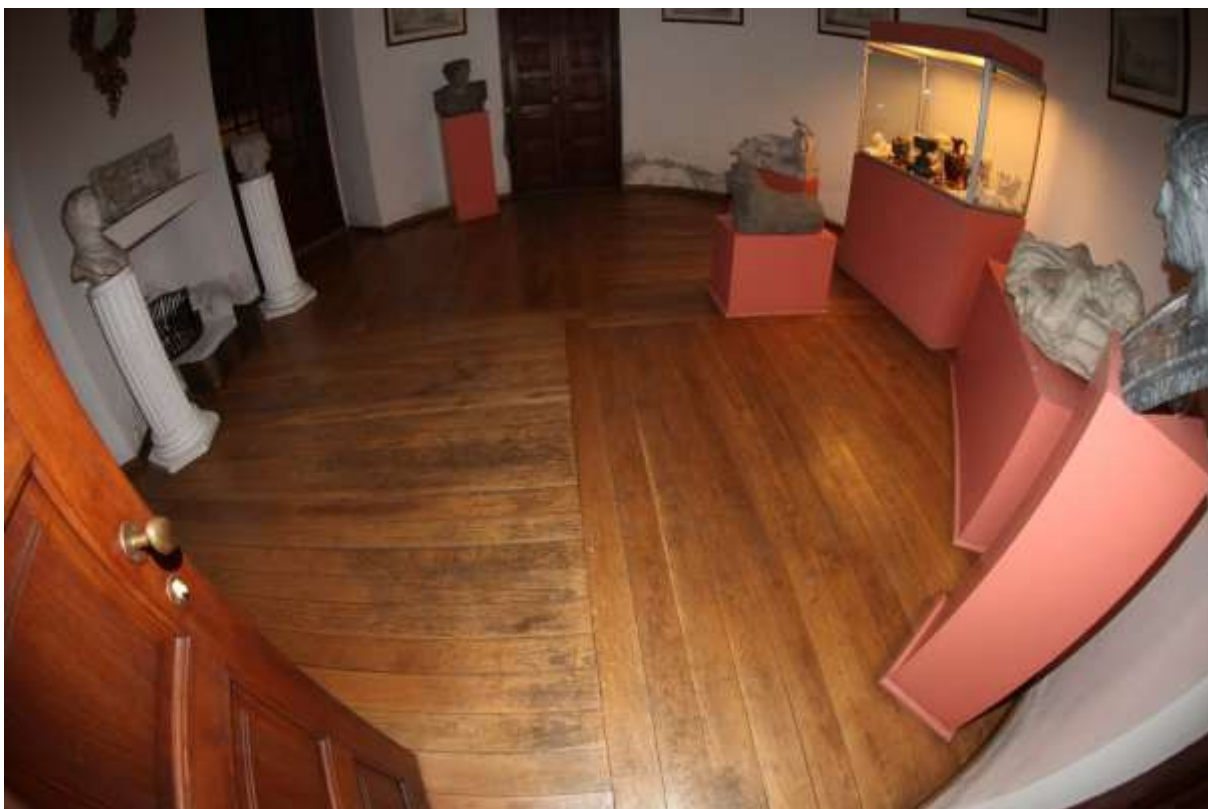
*Fot. 109. Owalna Sypialnia , Podłoga drewniana, lakierowana. stan dobry. Wymaga zabiegów pielęgnacyjnych.*

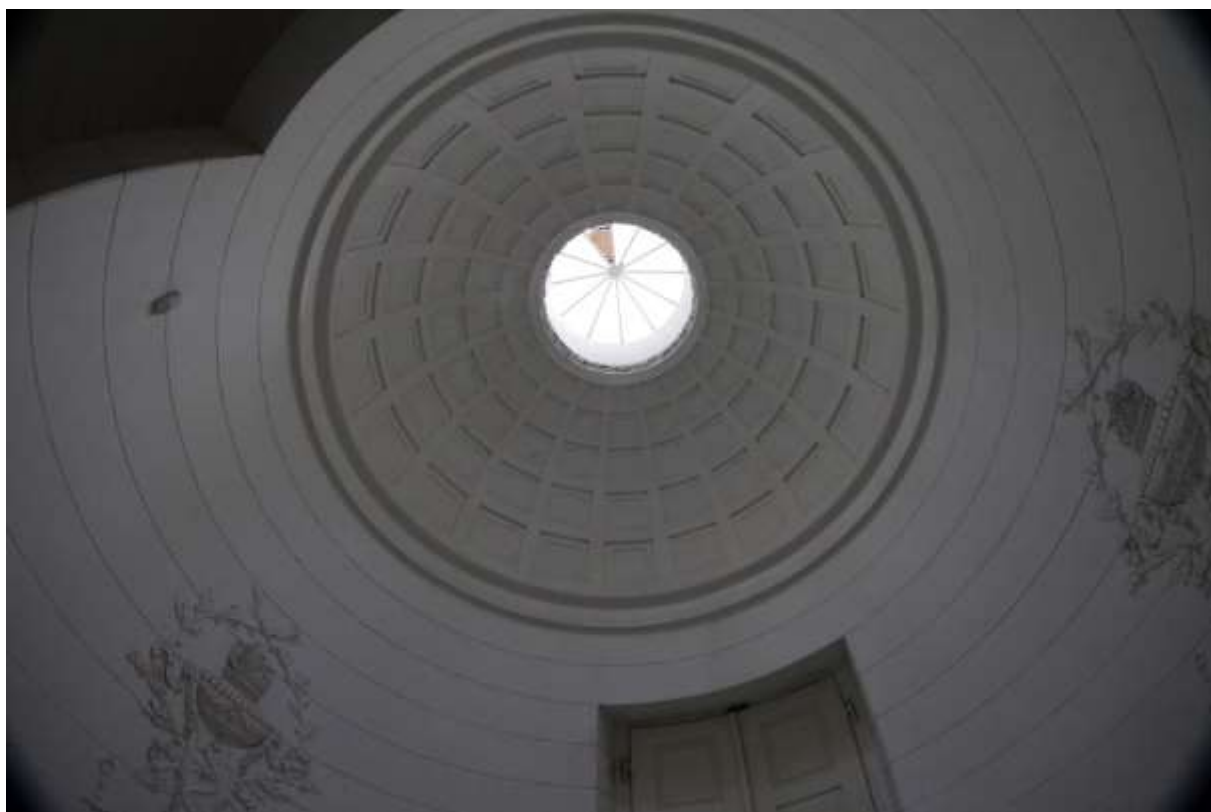
Fot. 113. Kopuła z latarnią nad westybulem. Na pierwszy rzut oka wygląda dobrze. Problemy uwidaczniają się na zbliżeniach.

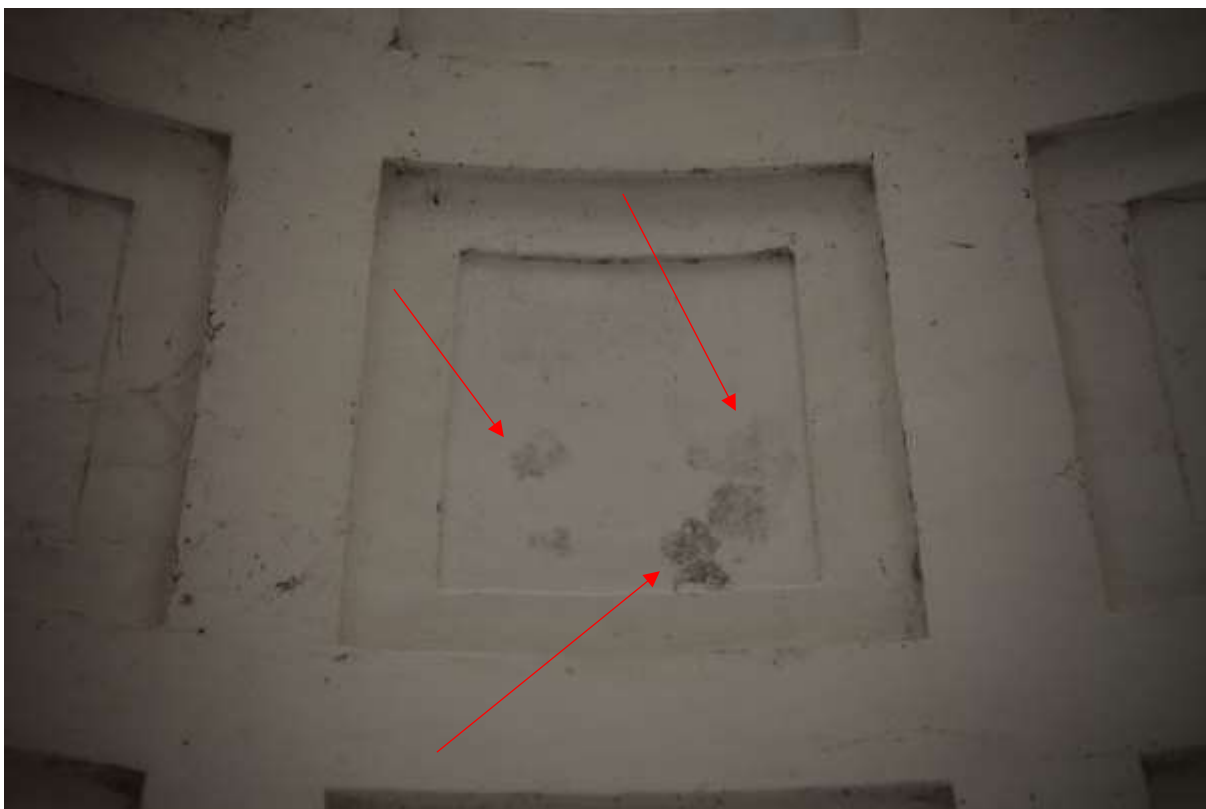
*Fot. 114. Westybul. Kupuła. Powierzchnia pokryta kurzem i pajęczynami. Widoczny miejscowy intensywny rozwój koloni pleśniowych, co wskazuje na złe warunki mikroklimatu wnętrza (niedostateczne wentrowienie, kondensacja pary wodnej na wychłodzonych powierzchniach).*

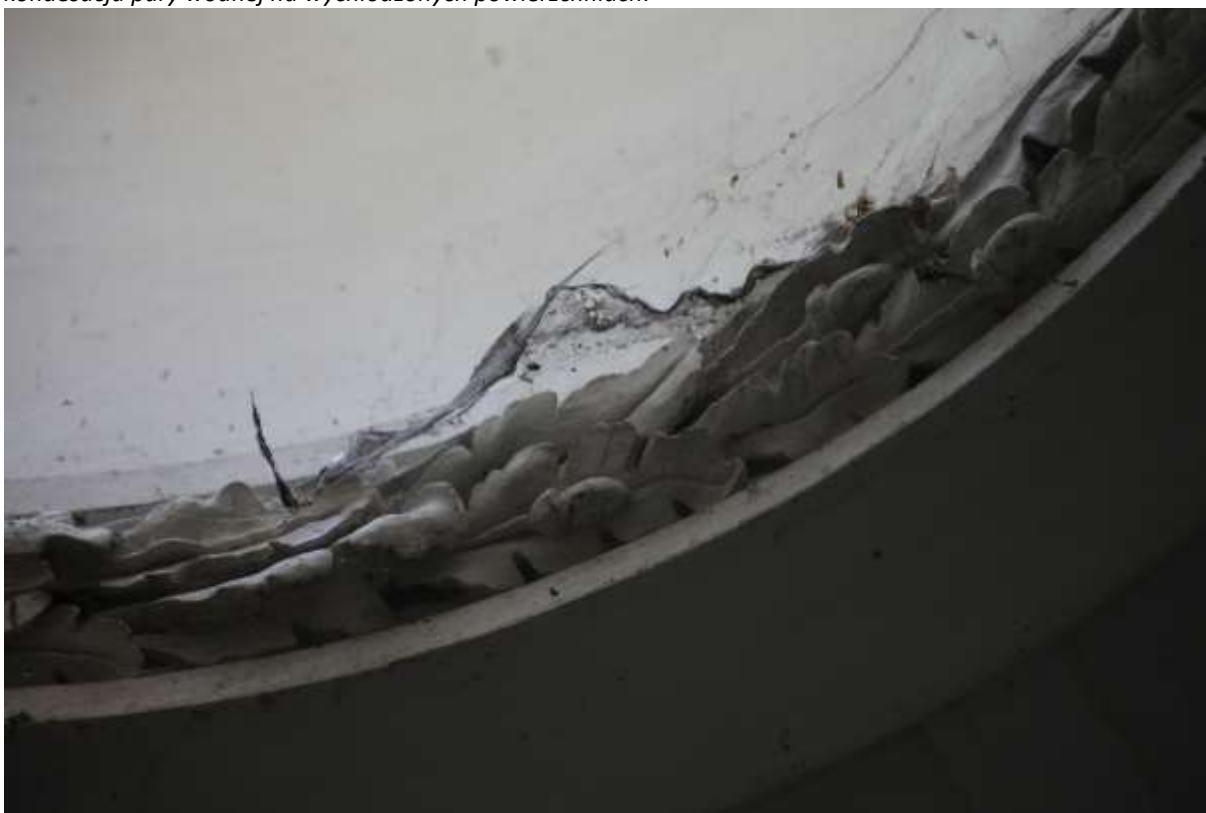
*Fot. 115. Westybul. Tambur latarni. Zabrudzenia powierzchni. Pajęczyny.*

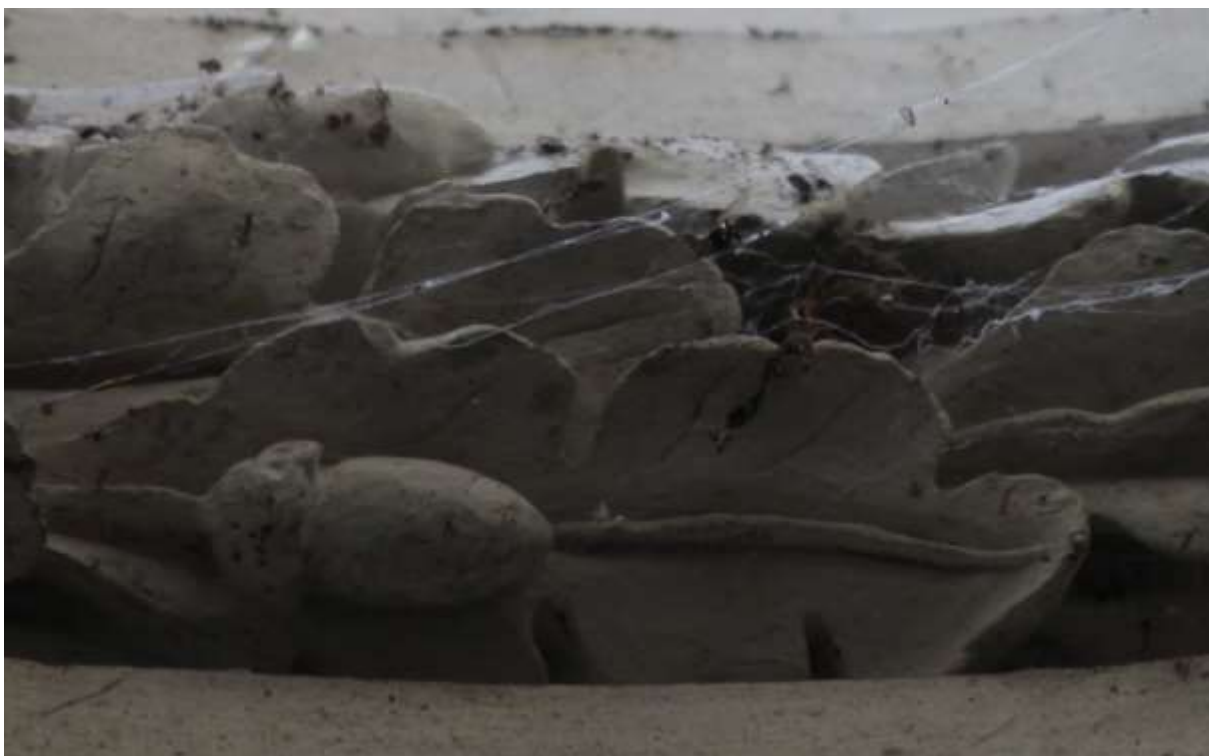
*Fot. 116. Westybul. Tambur latarni. Zabrudzenia i pajęczyny.*

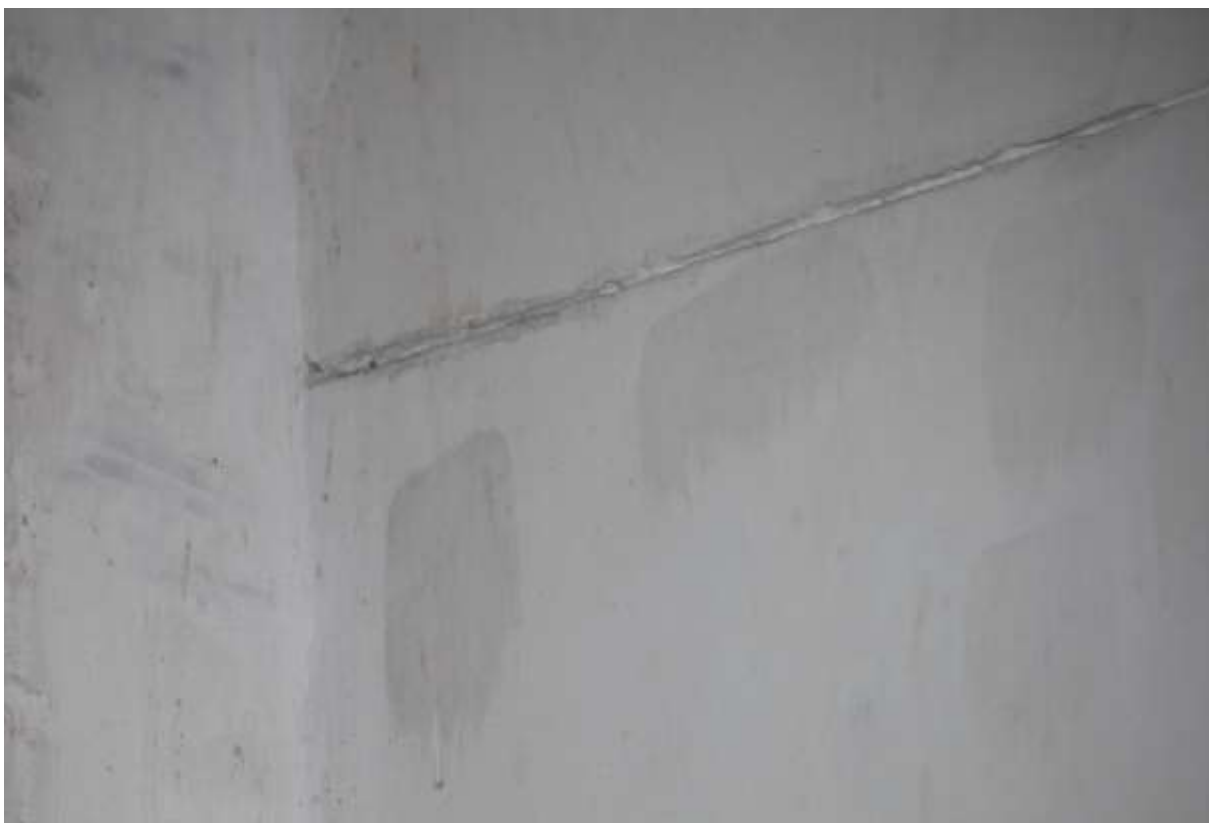
*Fot. 117. Pociemniałe poprawki malarskie (farba lateksowa ?, poliwinylowa ? lub akryl ?). Niestaranne opracowanie podziału na ciosy (wykruszenia krawędzi).*

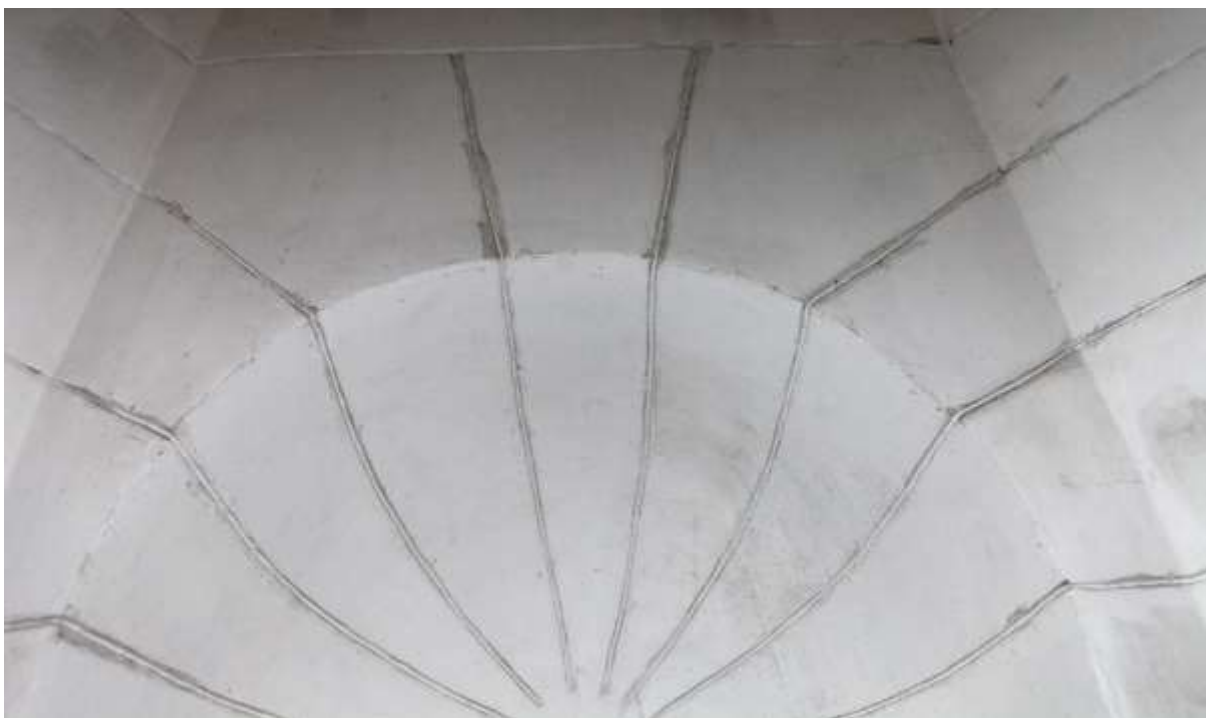
Fot. 122. Zabrudzenia i zmiany kolorystyczne . Retusze wykonane zapewne farbami akrylowymi poczerniały.

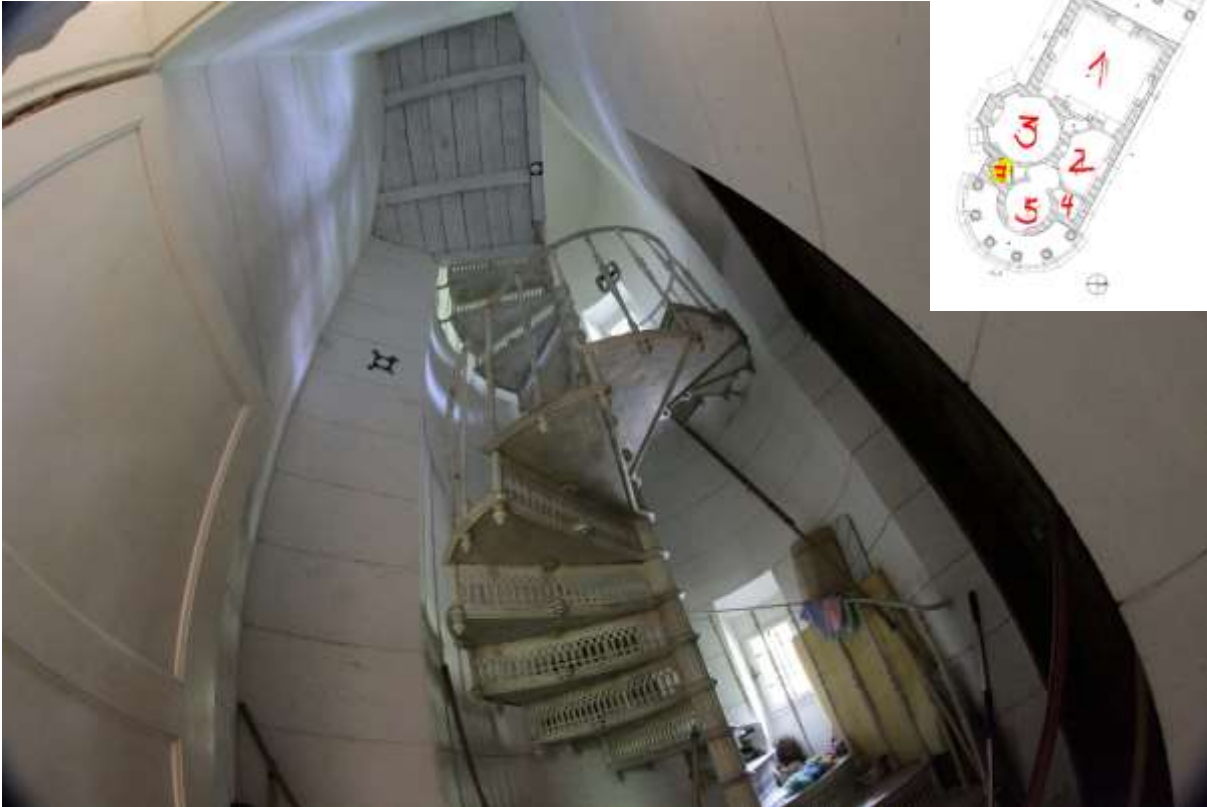
Fot. 124. Schody żeliwne. W dobrym stanie.

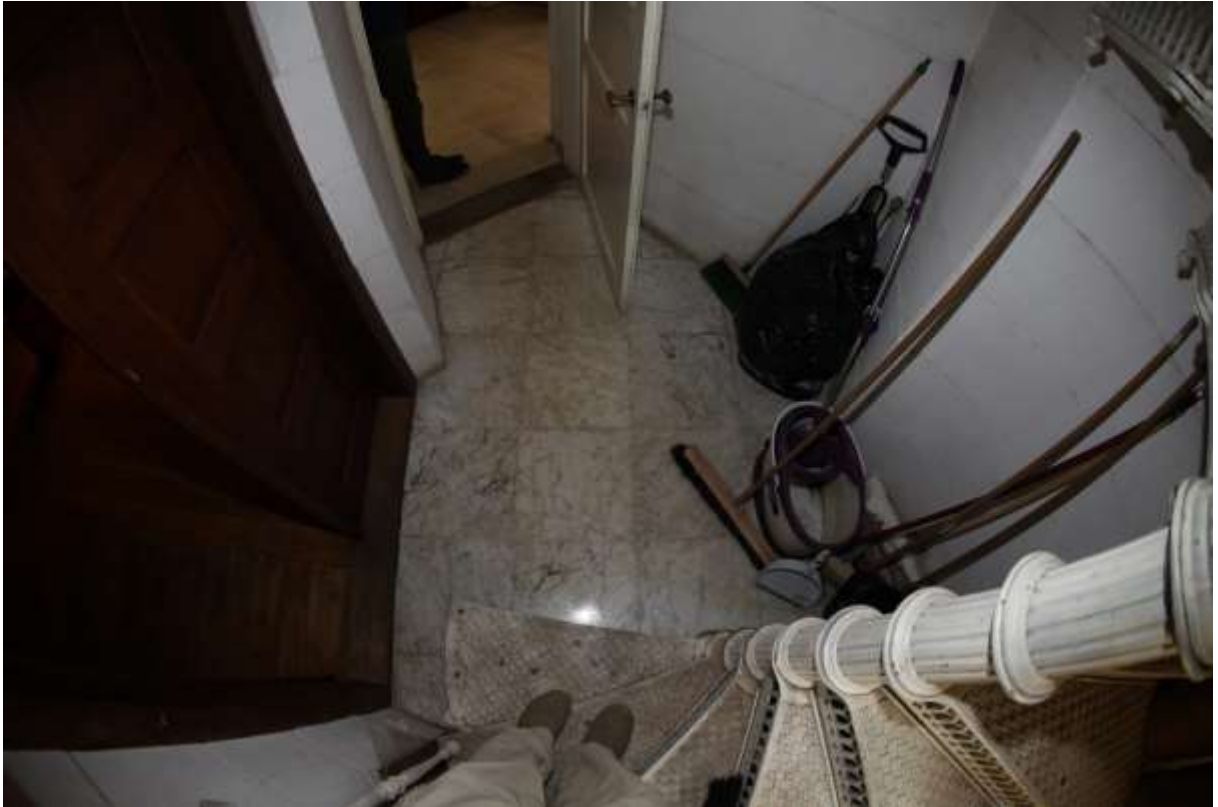
*Fot. 126. Widok na posadzkę w klatce schodowej Przestrzeń ta powinna być ekspozycyjna. Podręczna przestrzeń gospodarcza powinna znaleźć się w pomieszczeniu nr 4 (służbówka)*
