PLAFON „JUTRZENKA” AUTORSTWA  
J. P. NORBLINA W ŚWIĄTYNI DIANY W ARKADII  
(MUZEUM W NIEBOROWIE I ARKADII)

EKSPERTYZA WRAZ Z PROJEKTEM  
ZABEZPIECZEŃ WIĘŻBY DACHOWEJ  
ORAZ KONSTRUKCJI

Kraków, grudzień 2014

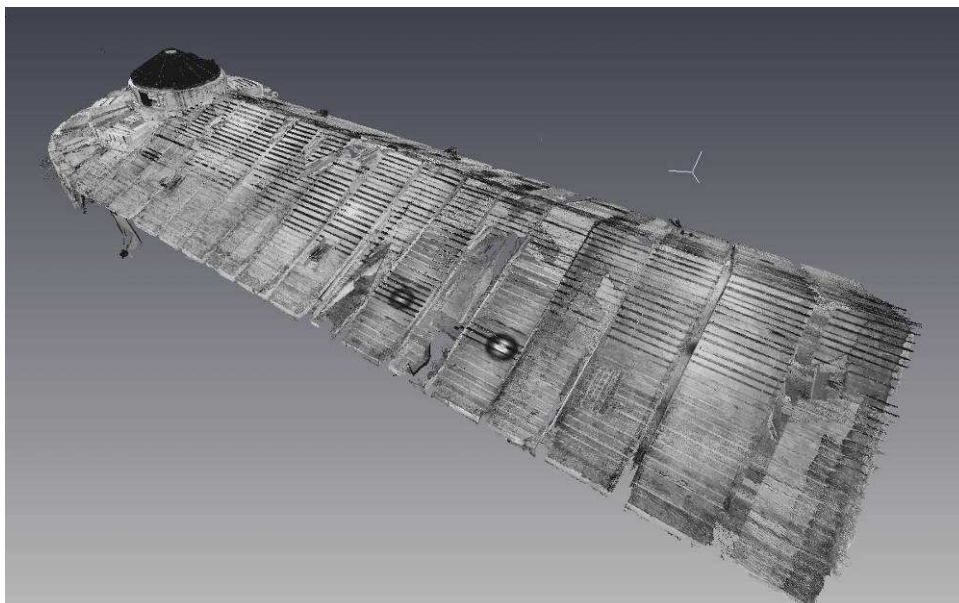
*Fot.3 Model wieżby w postaci chmury punktów.*

Uszkodzenia struktury drewna oraz wysokie zużycie techniczne niektórych elementów wywołały odkształcenia konstrukcji w stopniu większym od granicznego. Istotnym sygnałem, takich zmian i zagrożeń w konstrukcji stropu i dachu są widoczne zarysowania na powierzchni sufitu w sali głównej. Zarysowania te powstały na skutek przemieszczeń konstrukcji plafonu. Za przyczynę przemieszczeń tych elementów, należy uznać nadmierne ugięcia konstrukcji wieżby. Jest to najbardziej prawdopodobna przyczyna, ponieważ konstrukcja plafonu, w znacznej większości znajduje się ponad poziomem tramów i stosunkowo szczelnie wypełnia przestrzeń pod układem wiązarów dachowych. W trakcie oględzin, autorzy opracowania zauważyli, że jętki w dwóch wiązarach, umiejscowionych bezpośrednio nad konstrukcją plafonu, mogą, co najmniej okresowo oddziaływać na krążyny. Oprócz wizualnie stwierdzonych uszkodzeń oraz zaobserwowanych oddziaływań poszczególnych elementów, na taki mechanizm uszkodzenia wskazuje przeprowadzone skanowanie 3D. Obiekt ten został pokryty chmurą punktów, w układzie przestrzennym tj. x, y, z. Ilość punktów na cm<sup>2</sup> jest znaczna, w związku z tym obiekt w postaci chmury punktów został wiernie odtworzony geometrycznie. W modelu tym można zauważyć nawet niewielkie ubytki w elementach drewnianych wieżby. Dzięki udostępnieniu modelu 3D w postaci chmury punktów, przez firmę Monument Service Marcin Kozarzewski, autorzy ekspertyzy konstrukcyjnej mogli w oparciu o te dane jednoznacznie potwierdzić postawione tezy.

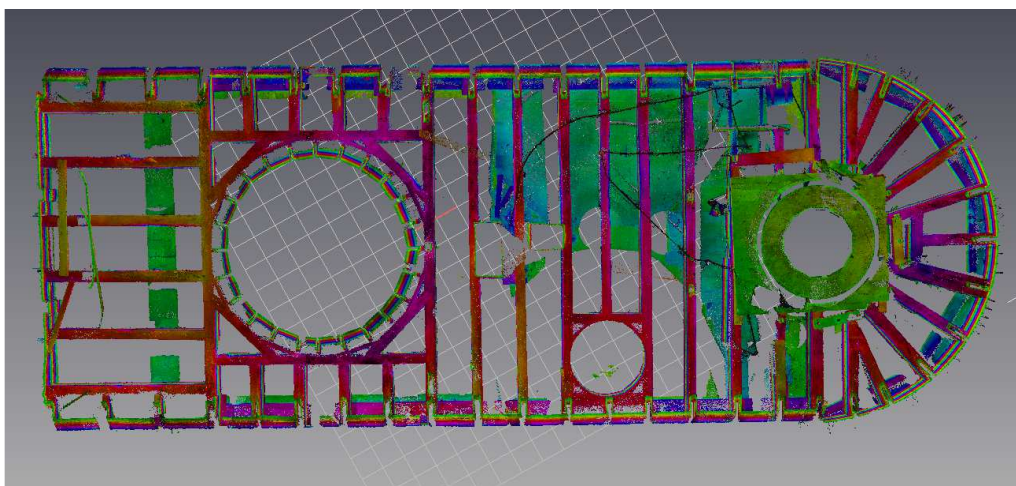
Na podstawie udostępnionego modelu skanowania trójwymiarowego, autorzy opracowania uzyskali wiedzę, nie tylko na temat wzajemnego wpływu poszczególnych elementów, ale również na temat zarejestrowanych przemieszczeń poszczególnych części konstrukcji. Na poniższych odczytach z programu przedstawiono mapy hipsometryczne konstrukcji, bądź jej części. Z map tych można odczytać wzajemne położenie elementów w danej płaszczyźnie. I tak na fotografii 7, mamy przedstawiony układ tramów w przestrzeni poddasza. Poszczególne kolory oznaczają dany poziom w stosunku do płaszczyzny odniesienia. Różnorodność barw, świadczy o złożonym i zróżnicowanym układzie poziomów poszczególnych elementów. Skala zmian przedstawiona na fotografii, określona została w centymetrach. Widoczne są istotne odkształcenia w obrębie wymianów, wokół konstrukcji plafonu.

*Fot.7 Hipsometryczne oznaczenie poziomu górnej płaszczyzny tramów.*

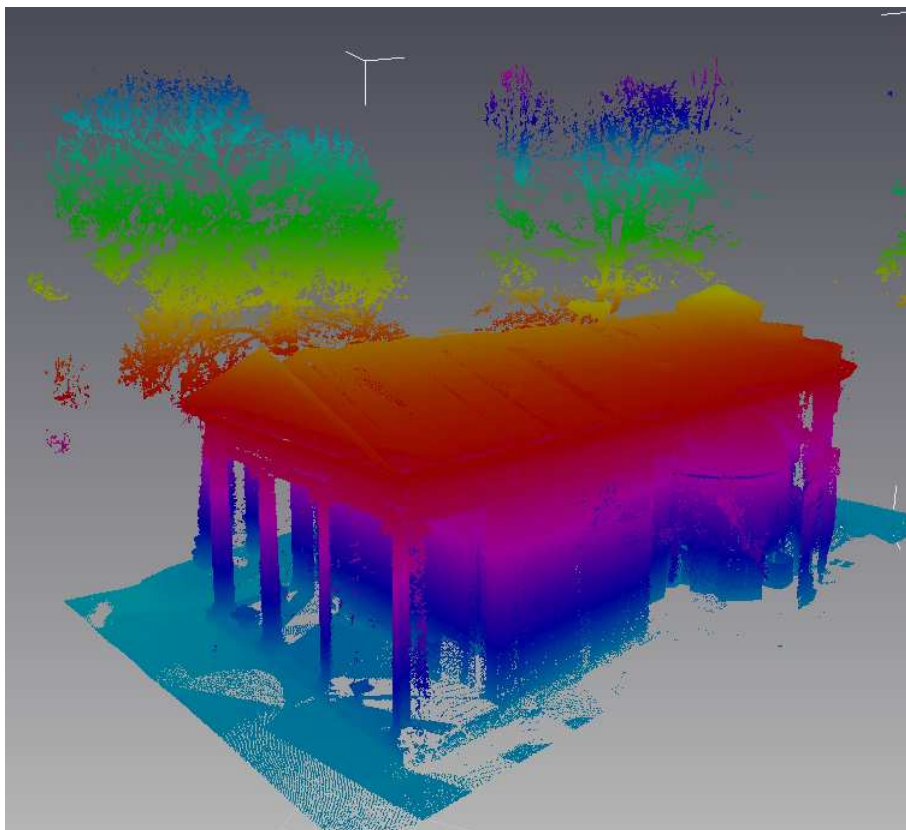
*Fot.9 Model budynku wykonany na podstawie chmury punktów.*

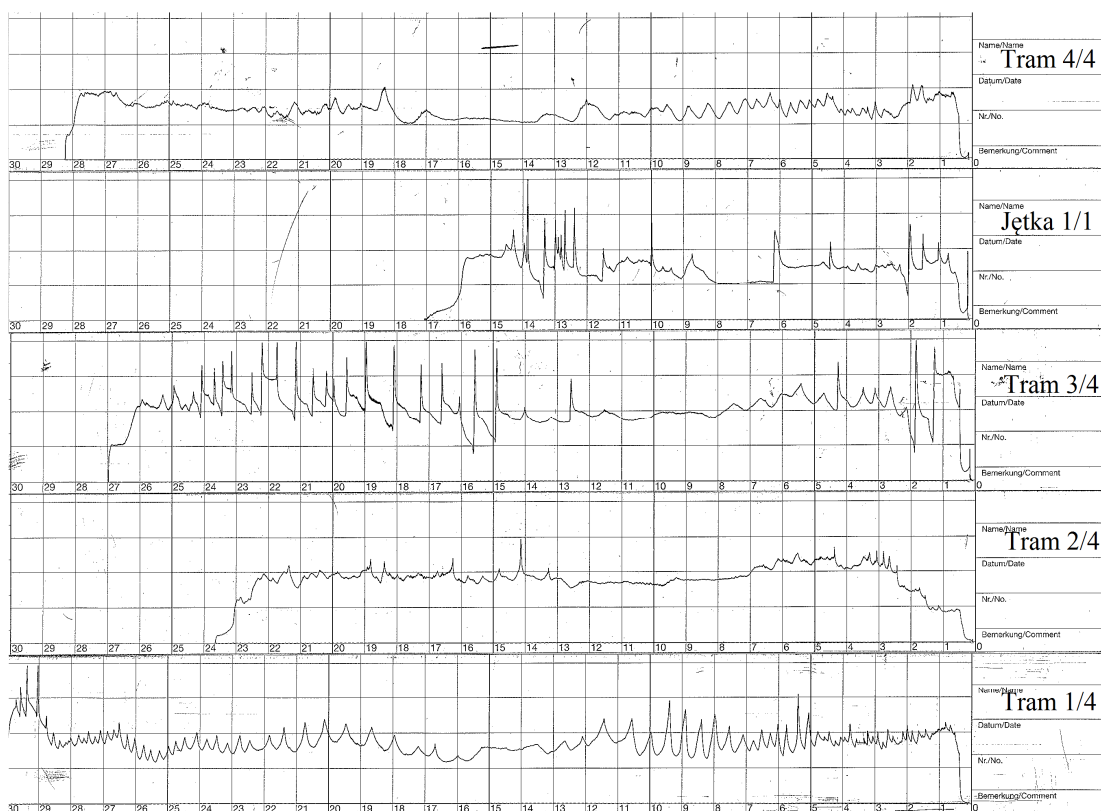
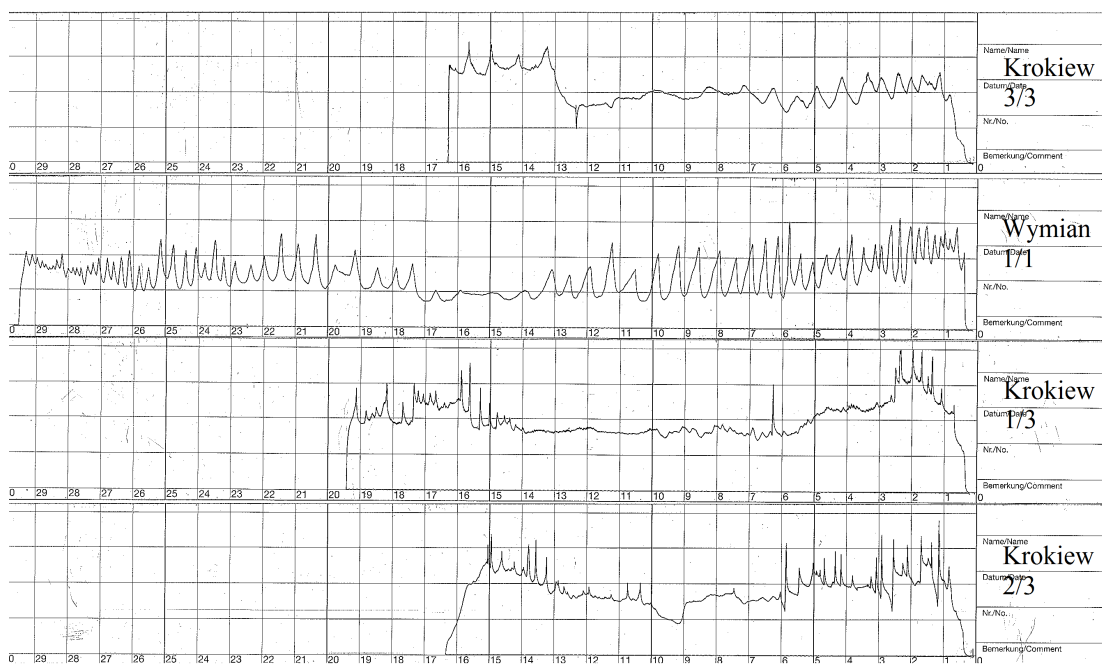
Poddano badaniom drewno, z którego wykonano elementy drewniane więźby. Drewno to zbadano przy pomocy nawiertów urządzeniem IML-RESI F300. Uzyskane wyniki zaprezentowano poniżej. Na podstawie tych wyników można określić stan techniczny struktury drewna w badanych elementach. Z pomiarów tych można wywnioskować, iż stan struktury drewna więźby jest na ogół dobry, ale dotyczy to elementów, które nie wykazują wizualnych oznak korozji biologicznej.

Ogłędziny i badania więźby wykazały równocześnie, iż znaczącą część elementów konstrukcji więźby znajduje się w złym stanie technicznym z uwagi na żerowanie drewnojada w postaci Spuszcza Pospolitego. Dokonując przeglądu przestrzeni poddasza można bardzo szybko odnaleźć kilka miejsc aktywnego żerowania. Na podstawie wizualnej oceny, można określić, że niektóre elementy, na skutek porażenia przez drewnojady, utraciły znaczne ilości przekroju, a co za tym idzie, zapas nośności poszczególnych elementów, został znacznie zredukowany. Skala zmian w strukturze drewna jest trudna do określenia, jednak szacuje się, że pojedyncze elementy utraciły swoje właściwości wytrzymałościowe w skali 50% przekroju. Jednak zdecydowana większość elementów posiada uszkodzenia w granicach ubytku około 15% przekroju. Badania urządzeniem IML-RESI wykazały, iż stan struktury drewna, został istotnie naruszony jedynie w takich elementach więźby jak tramy. Nie mniej jednak nawet dla tych elementów, wskazania urządzenia sugerują stosunkowo wysoką klasę drewna. Wyniki dla przekrojów bez uszkodzeń są porównywalne z drewnem zdrowym klasy C30.

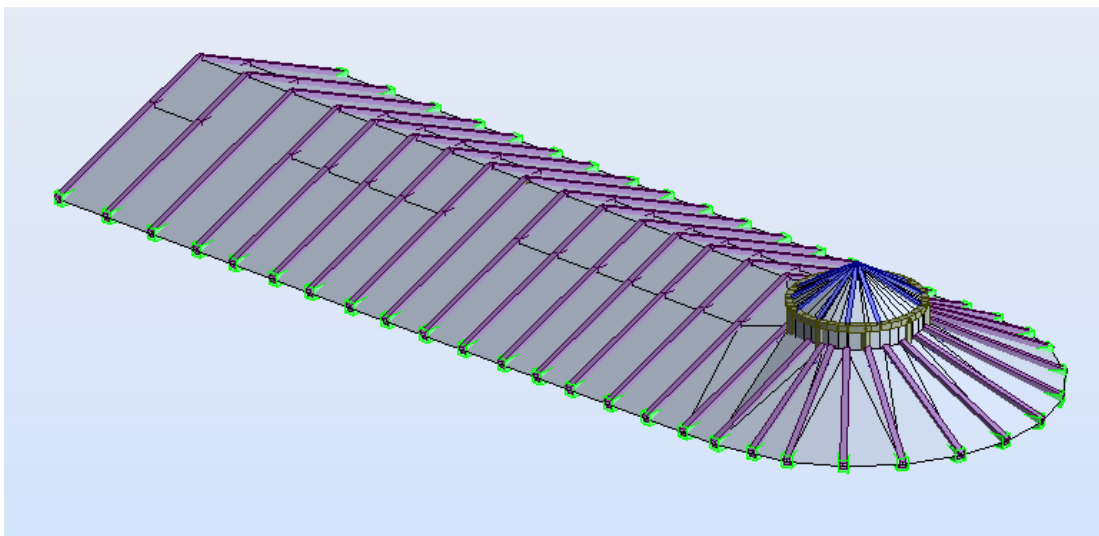
Fot.13 Model analityczny 3D.

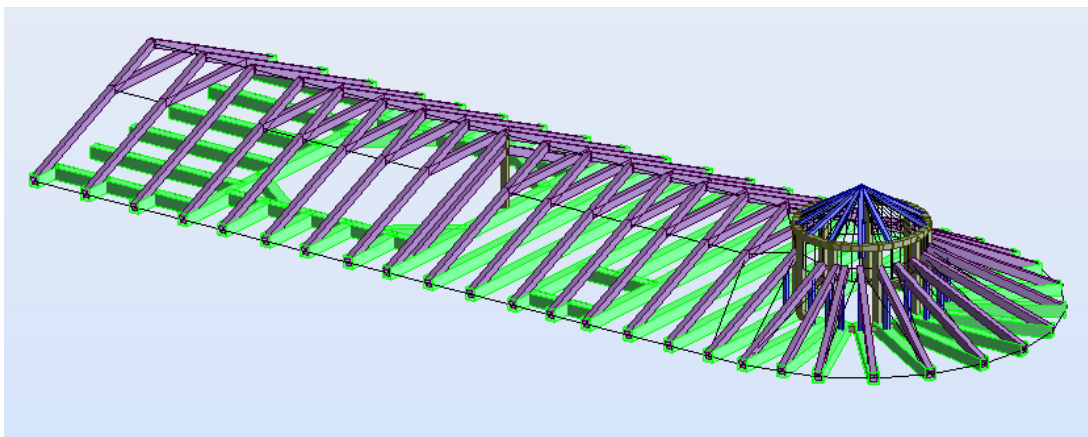
*Fot.14 Model analityczny.*

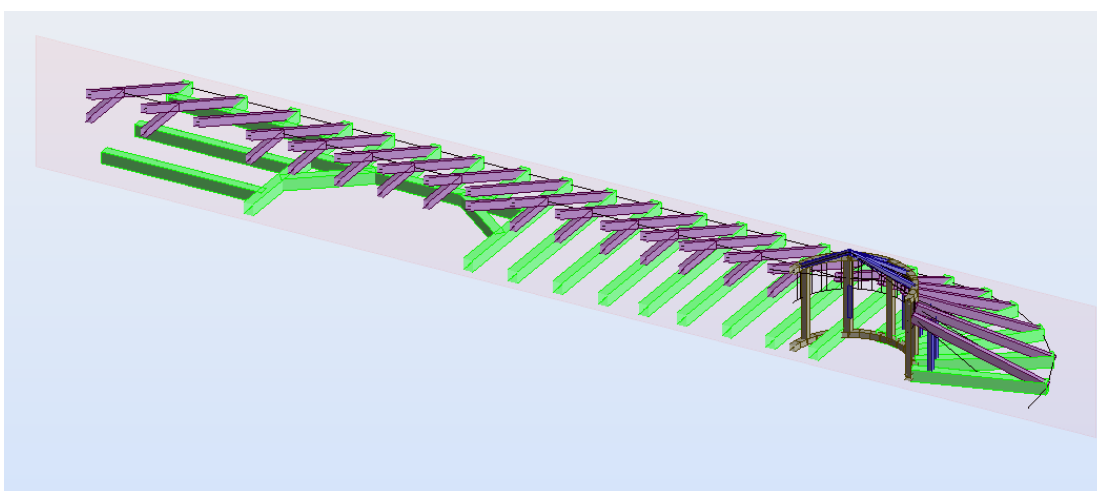
*Fot.15 Przekrój przez model analityczny.*

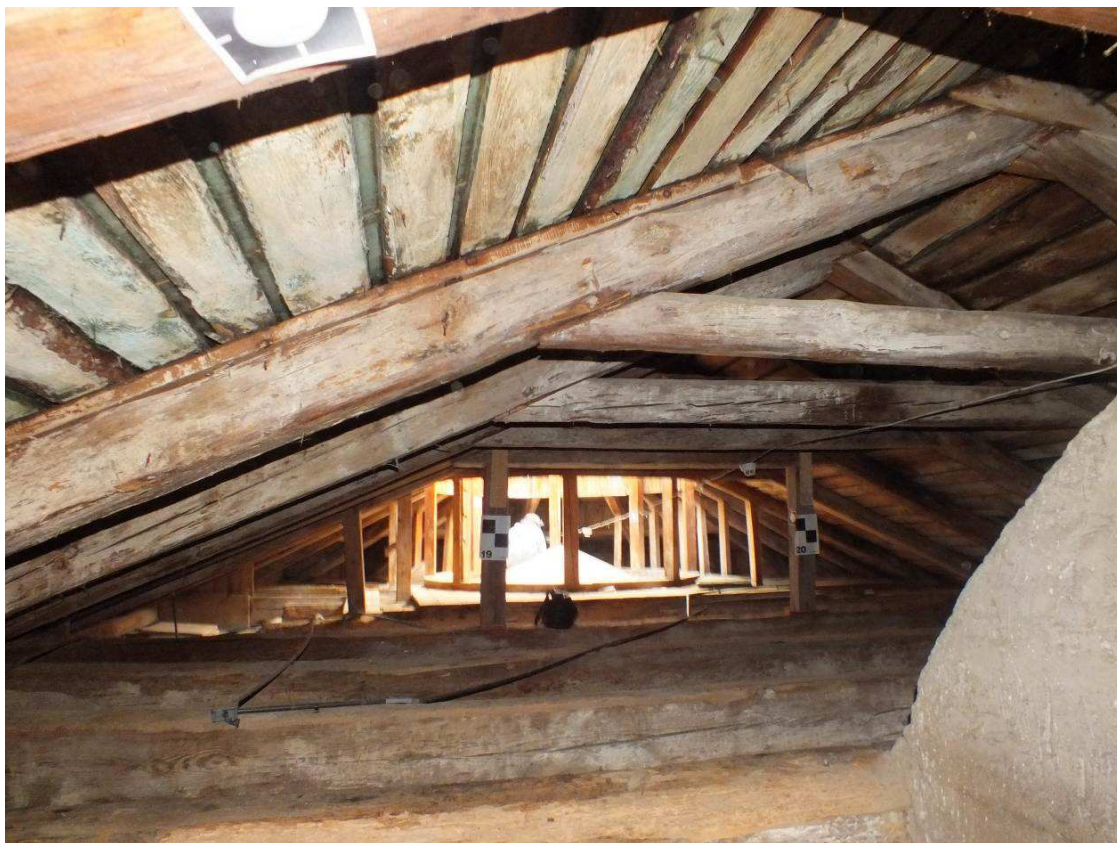
Konstrukcja więźby wykazuje oznaki porażenia przez drewnojady oraz przez grzyby, przez co niektóre elementy znajdują się obecnie w bardzo złym stanie technicznym. Ubytki przekroju w następstwie korozji biologicznej dochodzą lokalnie nawet do ponad 50%. Taki stan konstrukcji drewnianej, istotnie wpływa na stopień zużycia technicznego obiektu.

*Fot.28 Widok na fragment więźby dachowej.*

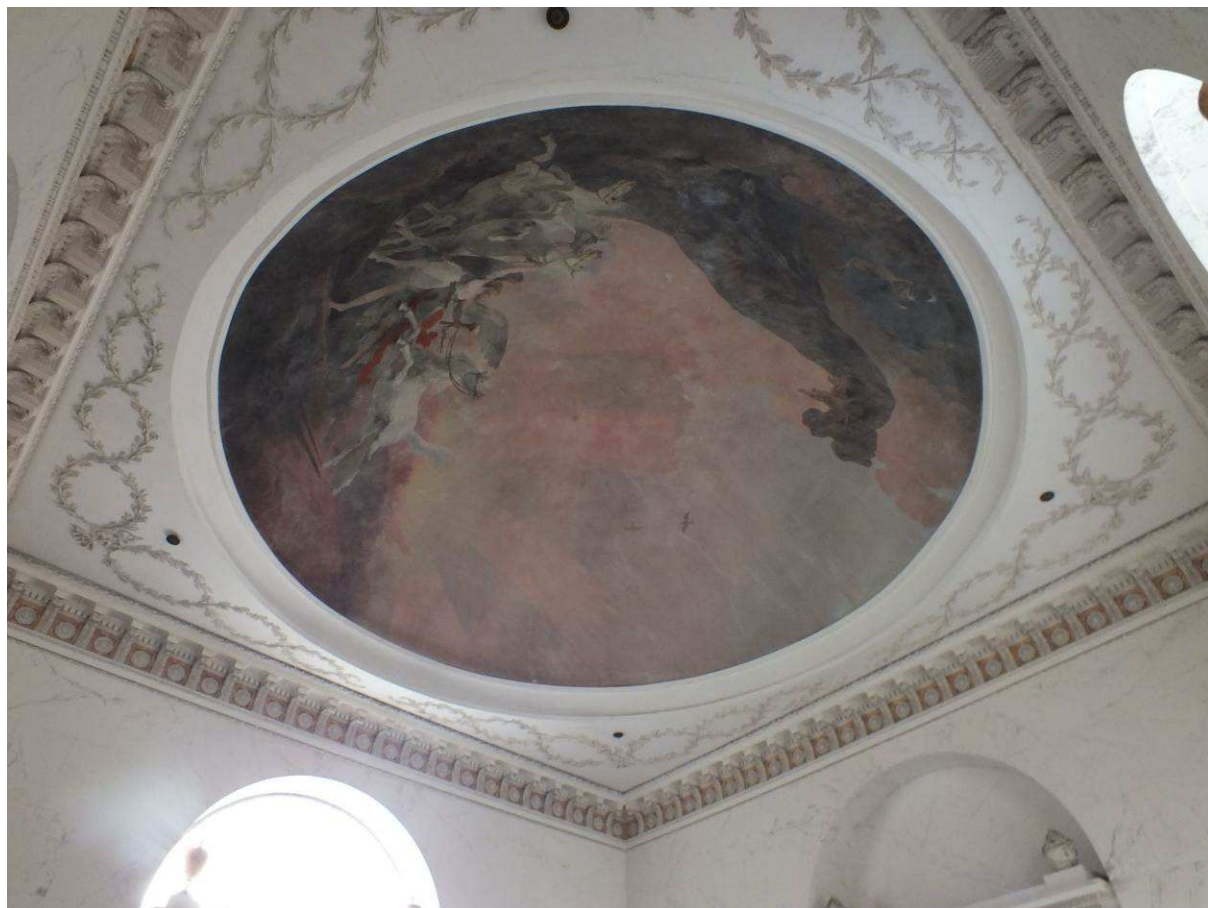
- h. Z uwagi na znaczne przemieszczenia konstrukcji więźby drewnianej, nastąpiło oparcie się dwóch wiązarów więźby na konstrukcji nośnej plafonu. Na skutek tych zmian w układzie konstrukcyjnym więźby i plafonu, wystąpił wzrost obciążeń na krążyny, a to z kolei skutkuje wzrostem przemieszczeń pionowych. Oddziaływanie konstrukcji więźby widoczne jest również w postaci zarysowań na powierzchni tynku plafonu. Ma to związek z obciążeniami zmiennymi oddziałującymi na połac dachową.

*Fot.36 Widok na konstrukcję plafonu.*

- d. W celu zabezpieczenie konstrukcji kopuły przed negatywnymi skutkami oddziaływania więźby dachowej, należy wprowadzić nową jętkę, powyżej istniejącej, a następnie zmniejszenie przekroju jętki poprzez jej podcięcie. Wielkość nacięcia powinna zapewnić swobodne odkształcenia wiązara z uwagi na występowanie obciążeń zmiennych. Dodatkowo układ krokwi w obrębie konstrukcji plafonu należy wzmocnić przykładkami drewnianymi, które w znacznym stopniu winny ograniczyć odkształcenia więźby. W poziomie tramów zaleca się wprowadzić wzmocnienia w postaci płaskowników, które zmniejszą podatność konstrukcji na odkształcenia. Schemat wzmocnień przedstawiono na rysunku załączonym do niniejszego opracowania.

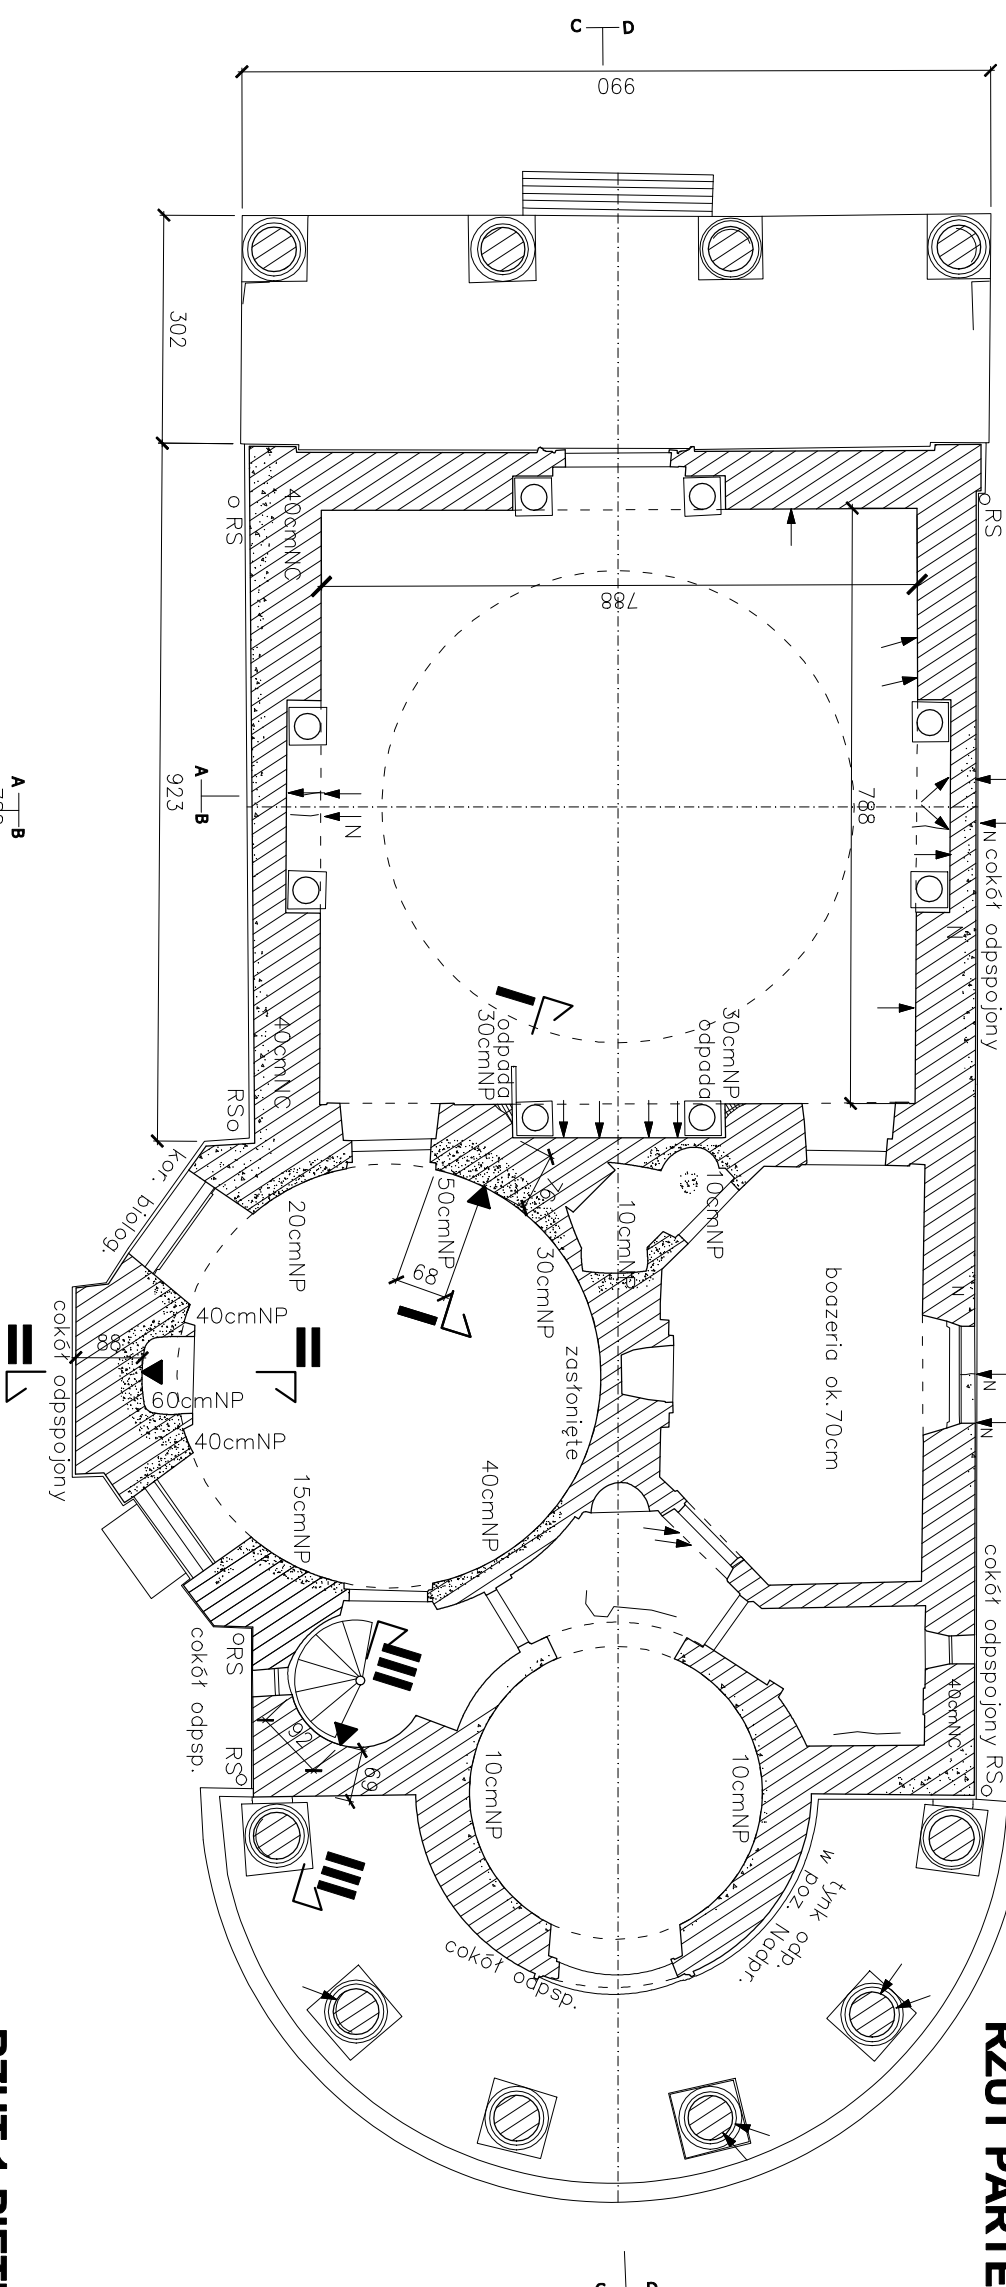
## RZUT PARTERU

| M | N | O |
|---|---|---|
| 6 | RYSUNEK<br>Inwentaryzacja uszkodzeń<br>RZUT PARTERU | |

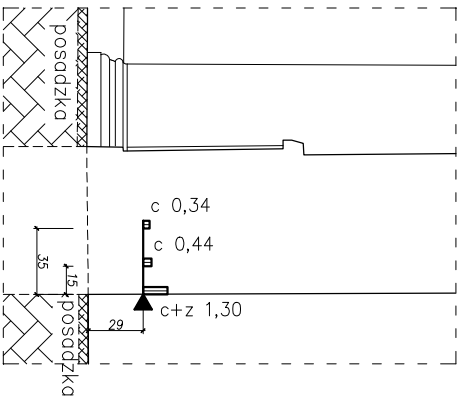
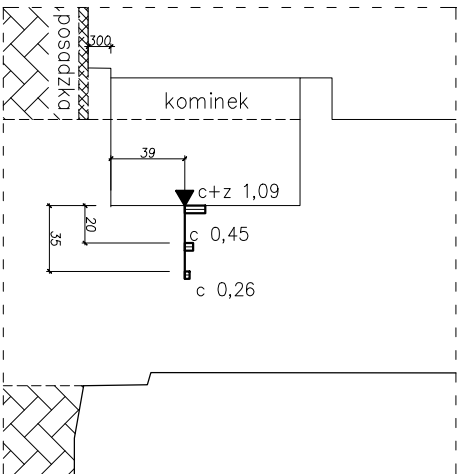
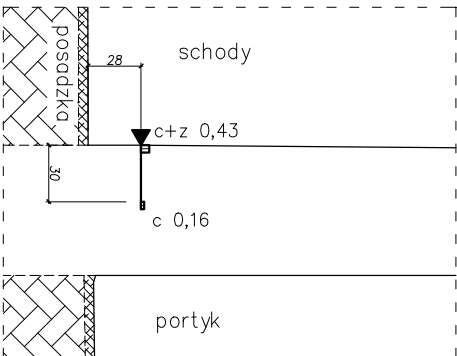
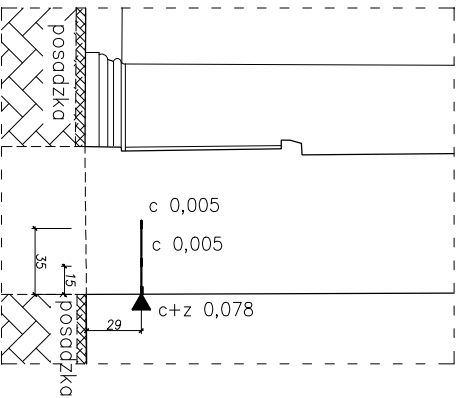
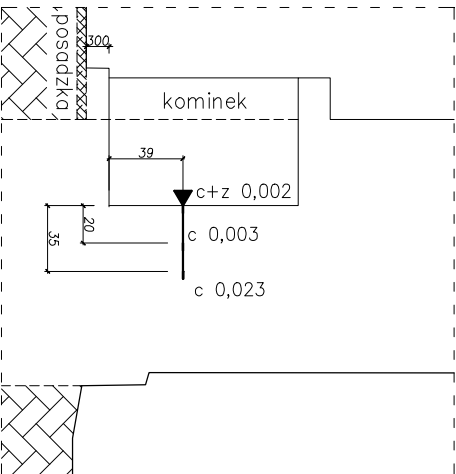
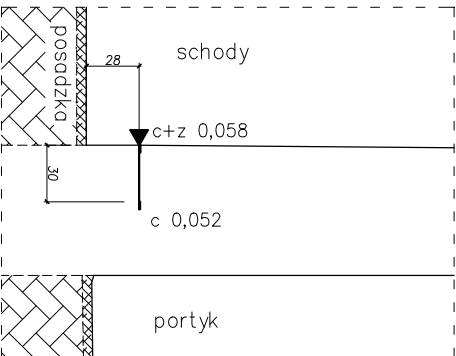
PROFILE Z BADAŃ MUROU NA ZAWRTOŚCI SOLI ROZPUSZCZALNYCH W WODZIE  
ORAZ STOPNIA WILGOTNOŚCI  
SIARCZANY

- c. W części cokołowej ścian wewnątrz budynku, zaobserwowano przebarwienia oraz wykwyty solne związane z obecnością wilgoci podciąganej kapilarnie. Zawilgocenie wynika najprawdopodobniej z braku izolacji poziomej ścian. Stopień zawilgocenia sugeruje, iż proces ten występuje okresowo. W chwili przeprowadzanych oględzin oraz pobierania próbek do badań wskaźników zawilgocenia ściany nie wykazywały dużej skali zawilgocenia. Dokładne wyniki tych badań ujęto na rysunku E-05. Próbki zawierały niską zawartość soli rozpuszczalnych w wodzie, jedne dla dwóch próbek siarczany występowały w stopniu średnim.
