PLAFON „JUTRZENKA” AUTORSTWA
J. P. NORBLINA W ŚWIĄTYNI DIANY W ARKADII
(MUZEUM W NIEBOROWIE I ARKADII)

EKSPERTYZA MYKOLOGICZNA STANU
ZACHOWANIA WIĘŻBY DACHOWEJ
ORAZ KONSTRUKCJI STROPU
Z POLICHROMOWANYM PLAFONEM

Warszawa, grudzień 2014

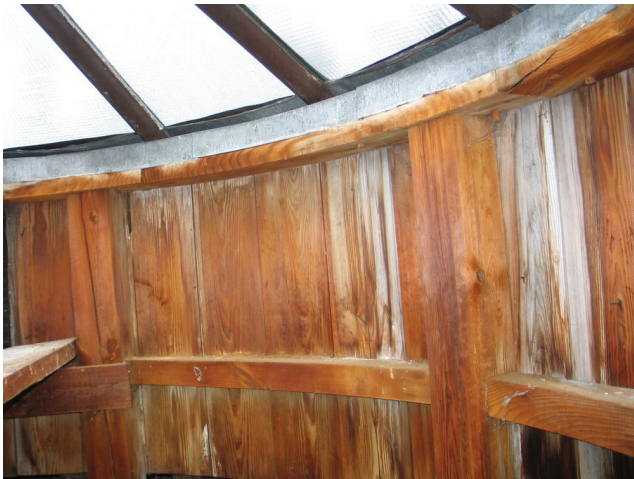
43

- 41. J.w. część wschodnia.
- 42. Układ konstrukcji pod świetlikiem – strona pn.- wsch., na pierwszym planie silne zacieki na drewnie konstrukcji świetlika.
- 43. J.w. zacieki na konstrukcji świetlika - strona wschodnia.
- 44. Ślady po przeciekach – podłoga świetlika strona północna.
- 45. Wyłaz na poddasze – strona północna.
- 46. Naprawa końcówki więzara nr XIII (strona północna).
